PROCESSO DIGITAL N.º 0023389-73.2021.8.26.0100

LAUDO PERICIAL DE AVALIAÇÃO DE IMÓVEL

O presente Laudo tem por finalidade apresentar o valor de mercado justo, real e atual, com base na situação, condições e aspectos técnicos do imóvel situado à Av. Paulista, 671 – apartamento nº 1917– Conjunto Residencial Suíço – Bela Vista - São Paulo | SP, **registrado sob matrícula nº 5.592 do 4º Cartório de Registro de Imóveis de São Paulo** e vaga de garagem no mesmo endereço, localizadas no 1º subsolo, nº 111, **registro nº 71.857 do 4º Cartório de Registro de Imóveis de São Paulo**.

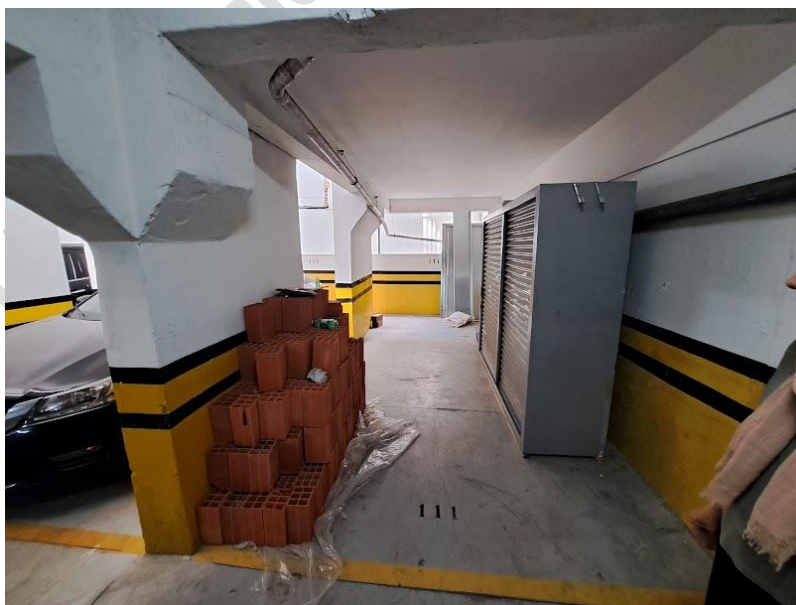
A área da vaga possibilita estacionarem três veículos, porém pela disposição das vagas um impede a saída dos demais. No momento da diligência existiam materiais de construção e armário do condomínio (**FOTO 10**) no local da vaga.

FOTO 10: Vaga nº 111 com itens do Condomínio.

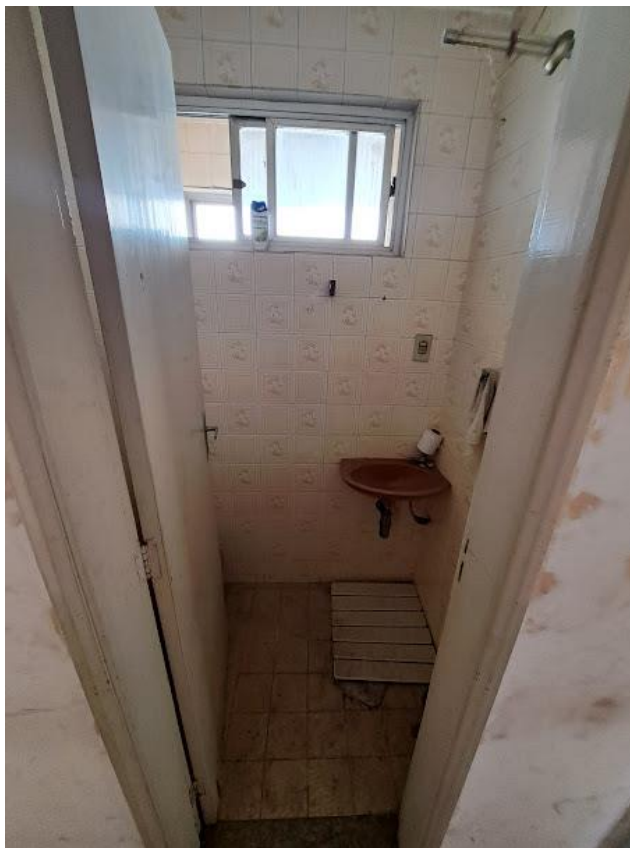
O piso de quase todo apartamento é de taco de madeira exceto nas áreas molhadas. Os sanitários existentes estão com as instalações hidráulicas danificadas. Segundo a **Dra. Sonia**, foi feita manutenção na coluna do prédio, portanto existe e um rasgo na parede do banheiro onde pode-se ver a coluna principal do prédio (**FOTO 20**). Todas as áreas molhadas possuem pisos e azulejos cerâmicos e algumas peças cerâmicas danificadas.

FOTO 13: Sanitário, segundo cômodo.

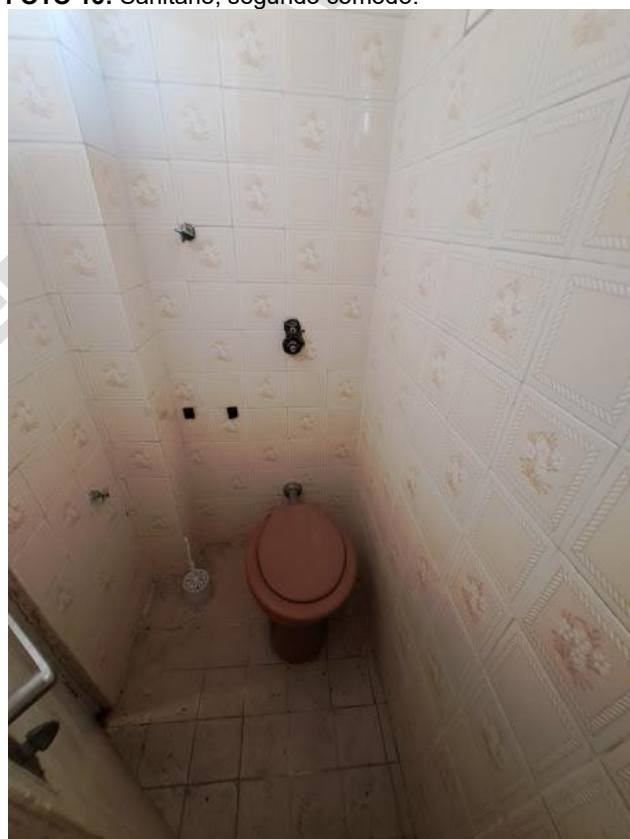
FOTO 14: Foto interna das condições do Sanitário.

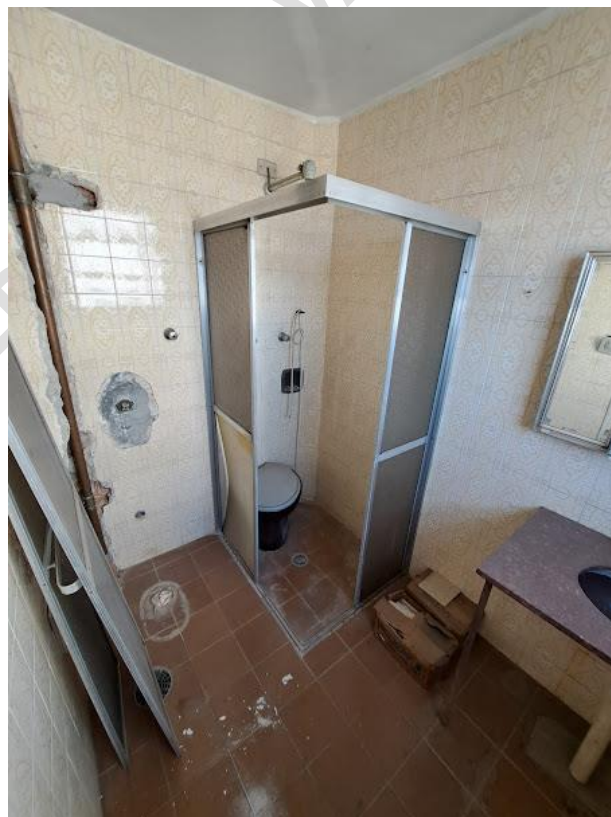
FOTO 20: Banheiro.

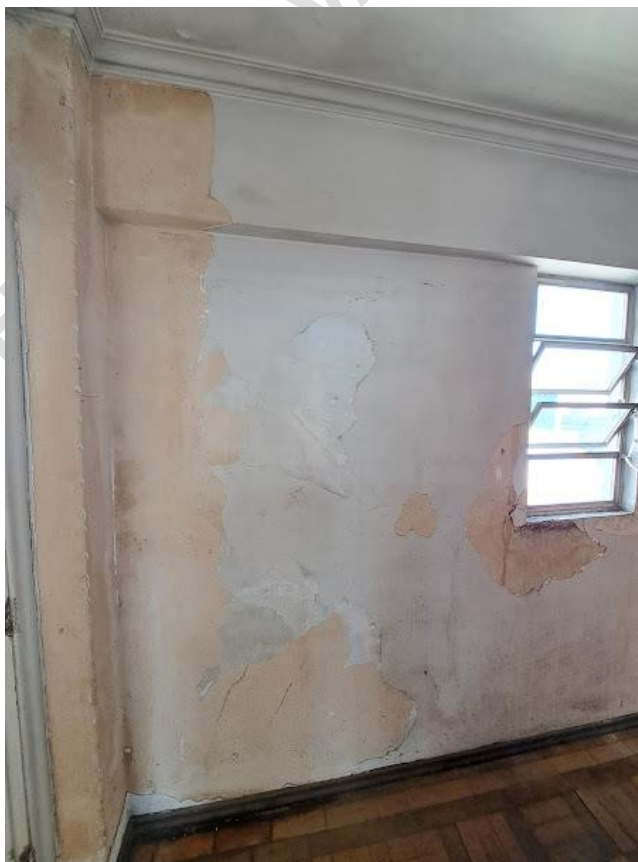
FOTO 22: Situação da parede do corredor de acesso aos dormitórios.

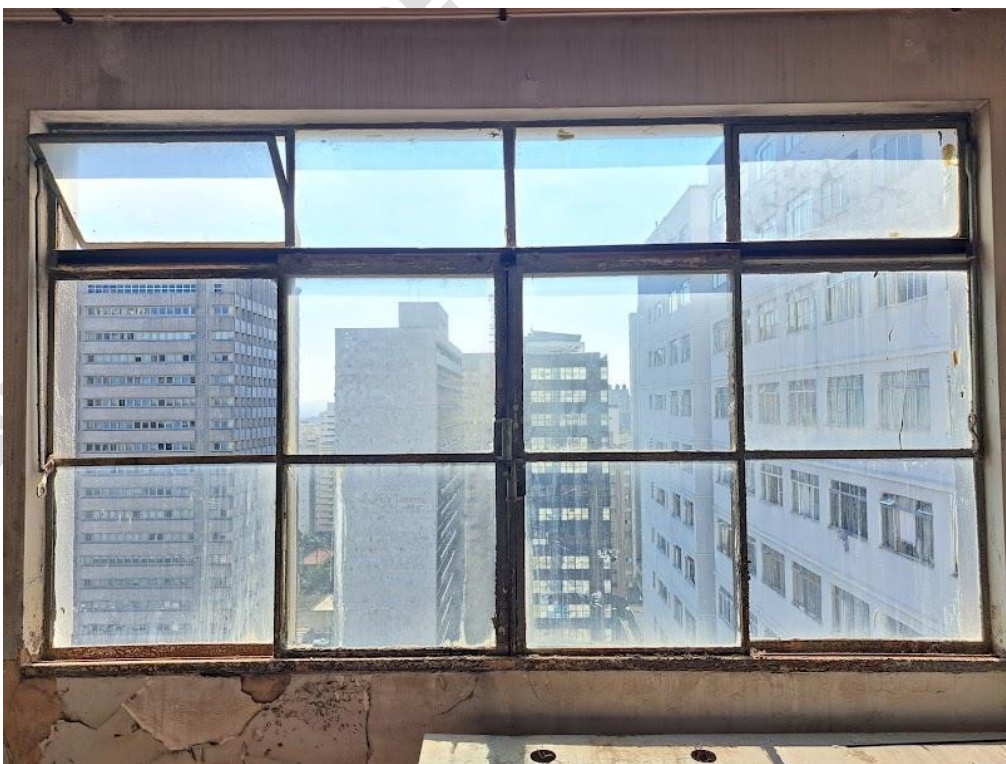
FOTO 26: Dormitório 02 – janela existente em ferro.

Os acabamentos são de médio padrão, com predomínio de piso em taco, com existência de cupins. Parte das janelas são em alumínio com vidro, porém ainda existe janela em ferro deteriorada. As portas existentes são em madeira, com ferragens, já bem desgastadas e necessitando de manutenção ou troca. Existência de armários de madeira embutidos, com aspectos de existência de cupim.

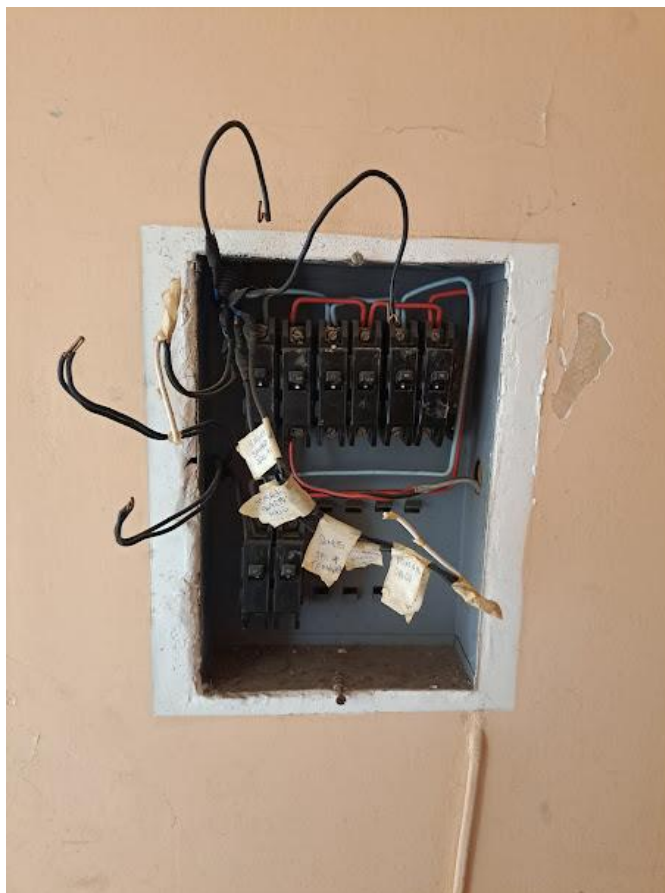
FOTO 27: Quadro de energia (Fora de Norma).

As instalações hidráulicas e elétricas não foram testadas, o apartamento não possui abastecimento. Tanto a energia, quanto a água estão desligadas. Visualmente pode-se constatar que todas as instalações estão condenadas, exigindo a troca dos sistemas. O condomínio já dispõe de instalação de gás natural com os registros individualizados, porém
