PROCESSO Nº 0005463-21.2024.8.26.0344

CLASSE/ASSUNTO: INDENIZAÇÃO POR DANO MATERIAL - CUMPRIMENTO DE  
SENTENÇA

## LAUDO PERICIAL

Constitui peça-motivo de exame o imóvel identificado às fls. **39/44** dos autos, localizado nas coordenadas **22° 12' 32"S , 49° 48' 36"W**, identificado nos autos como "*Chácara Bom Jesus*", Município de Vera Cruz, São Paulo. O imóvel está registrado sob a matrícula nº 2.602 do 2º CRI de Marília e cadastro no Incra sob o nº 621.170.000.256.

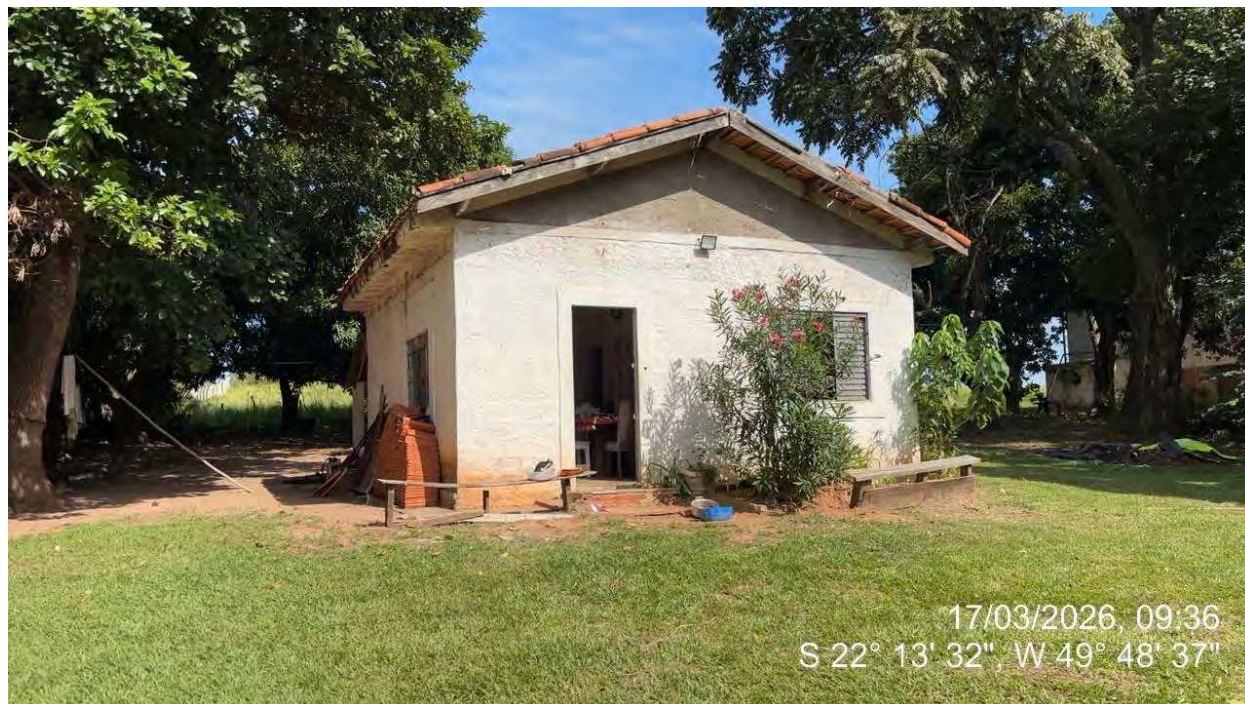
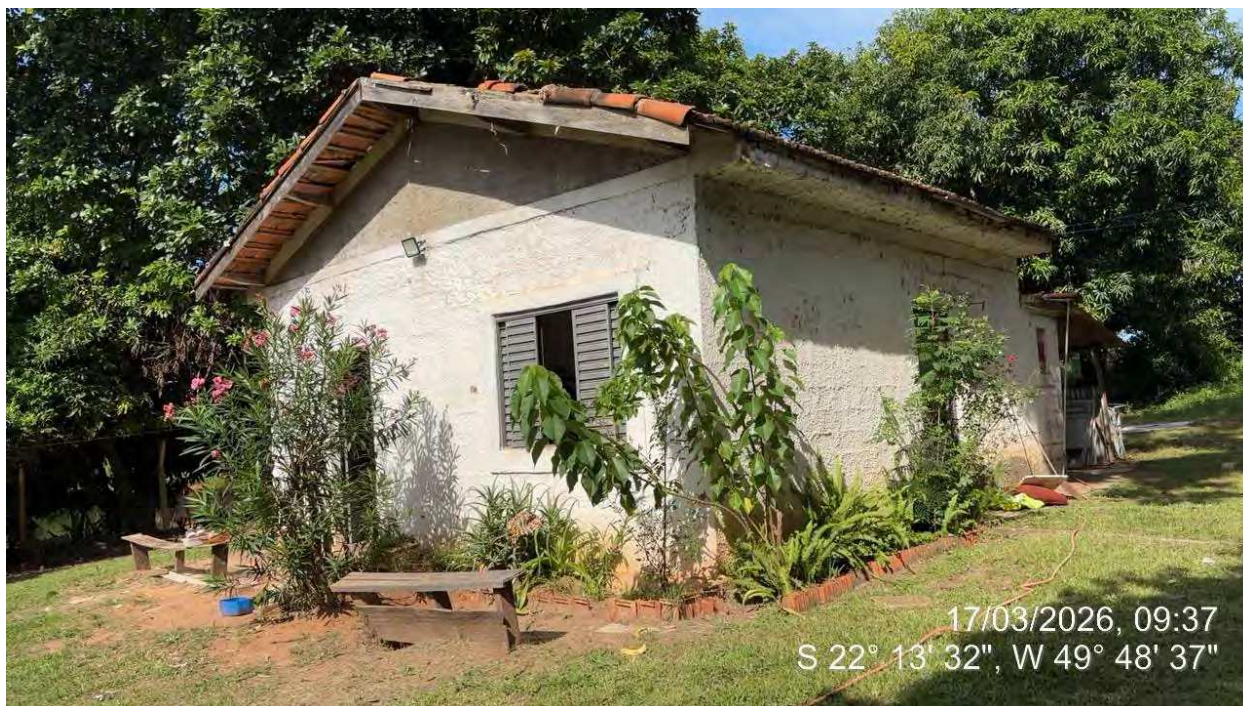
### **BENFEITORIA 1 – Residência do Zelador**

Durante a vistoria foram observadas fissuras localizadas e desgaste dos revestimentos de pintura, manifestações compatíveis com o envelhecimento natural da construção, ausência de manutenção periódica e idade aparente estimada em aproximadamente **30 anos**.

Considerando as características construtivas, o padrão da edificação, o estado de conservação observado e os parâmetros da tabela Ross-Heidecke (Anexo III), a construção enquadra-se na **Classe Referencial D**, correspondente ao estado de conservação compreendido entre regular e necessitando de reparos simples.

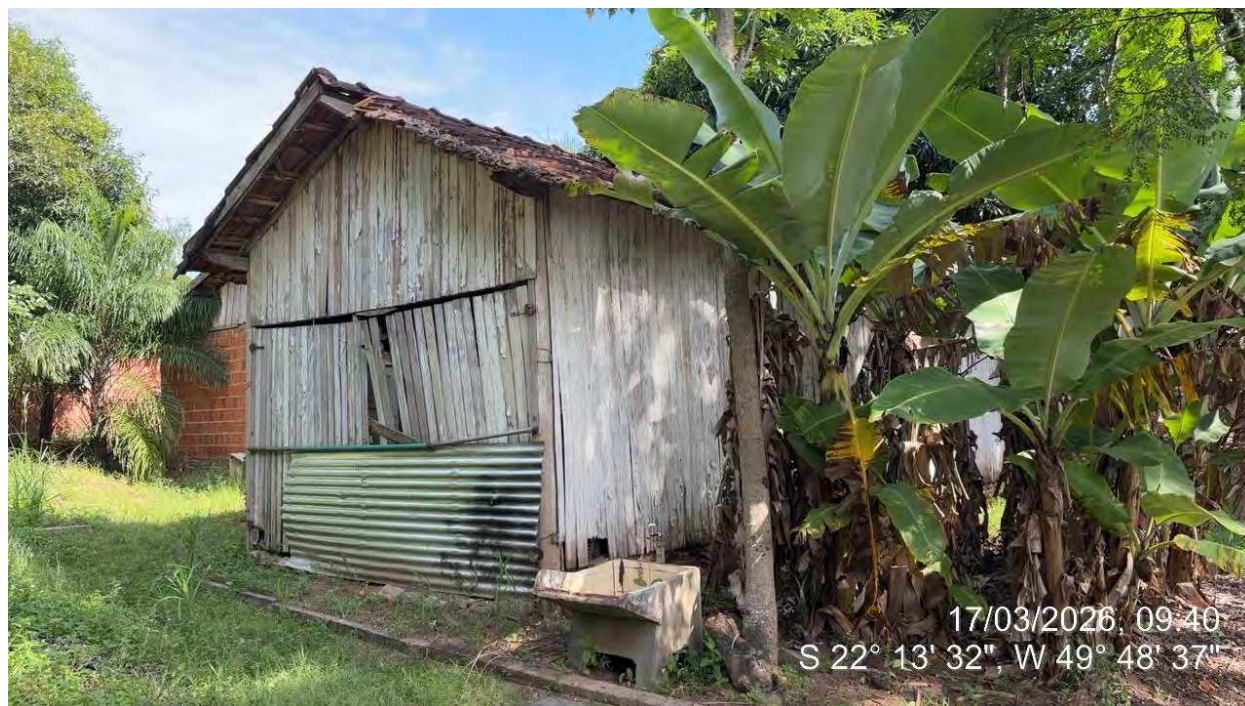
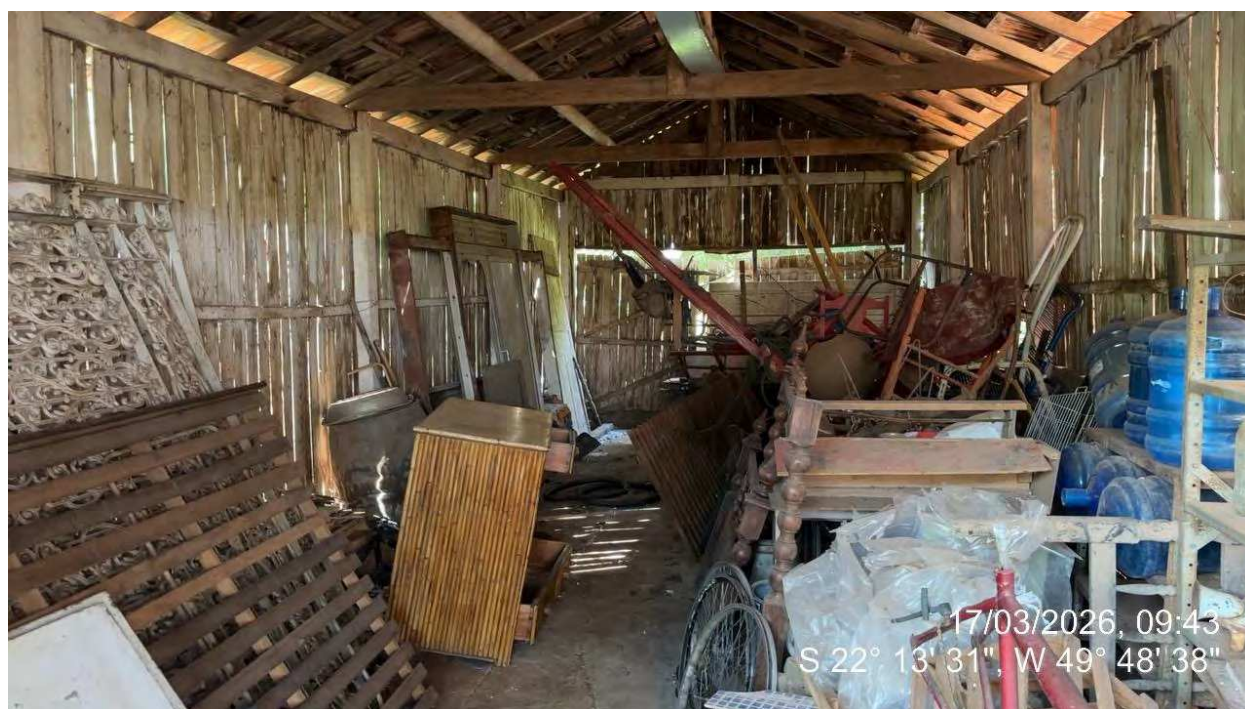
### **BENFEITORIA 2 – Depósito de Materiais**

Durante a vistoria foram constatadas aberturas entre as tábuas de madeira e desgaste dos revestimentos de pintura, condições compatíveis com a ausência de manutenções preventivas e corretivas ao longo do tempo. A construção apresenta idade aparente estimada em aproximadamente **35 anos**.

Considerando as características construtivas, o padrão da edificação, o estado geral de conservação e as manifestações observadas durante a inspeção, o imóvel enquadra-se na **Classe Referencial F** da tabela Ross-Heidecke (Anexo III), correspondente ao estado de conservação compreendido entre necessitando de reparos simples e necessitando de reparos importantes.

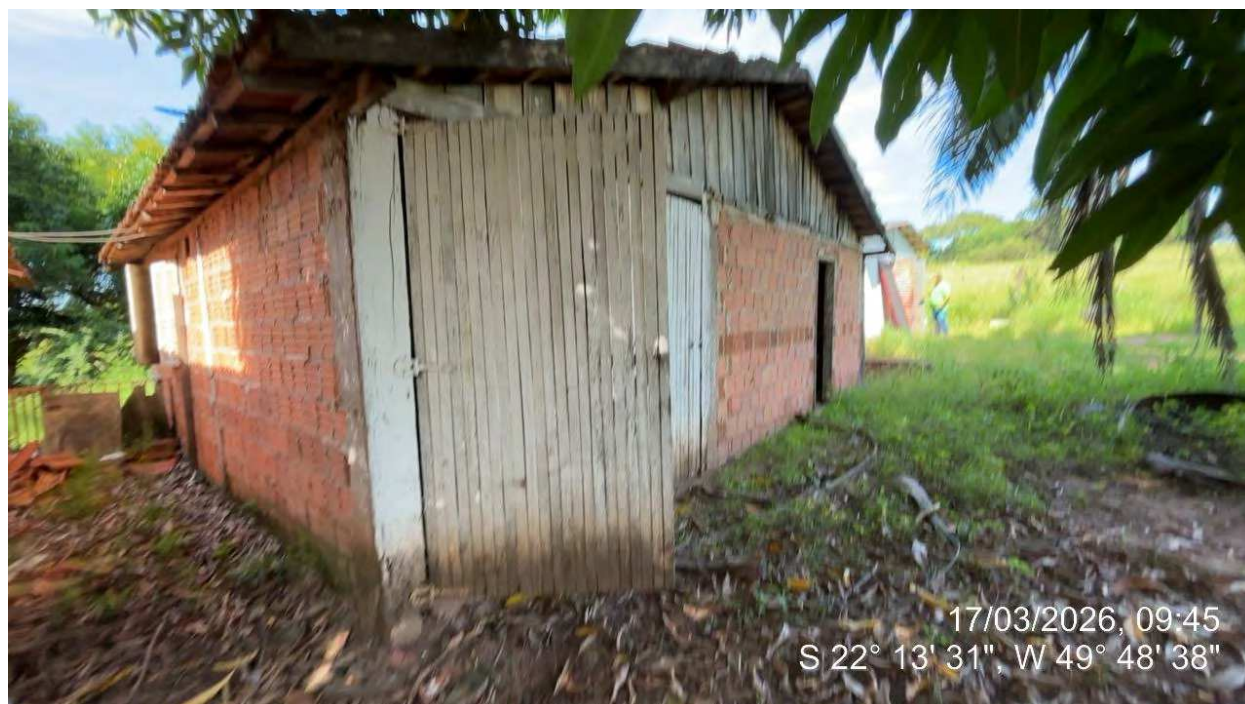
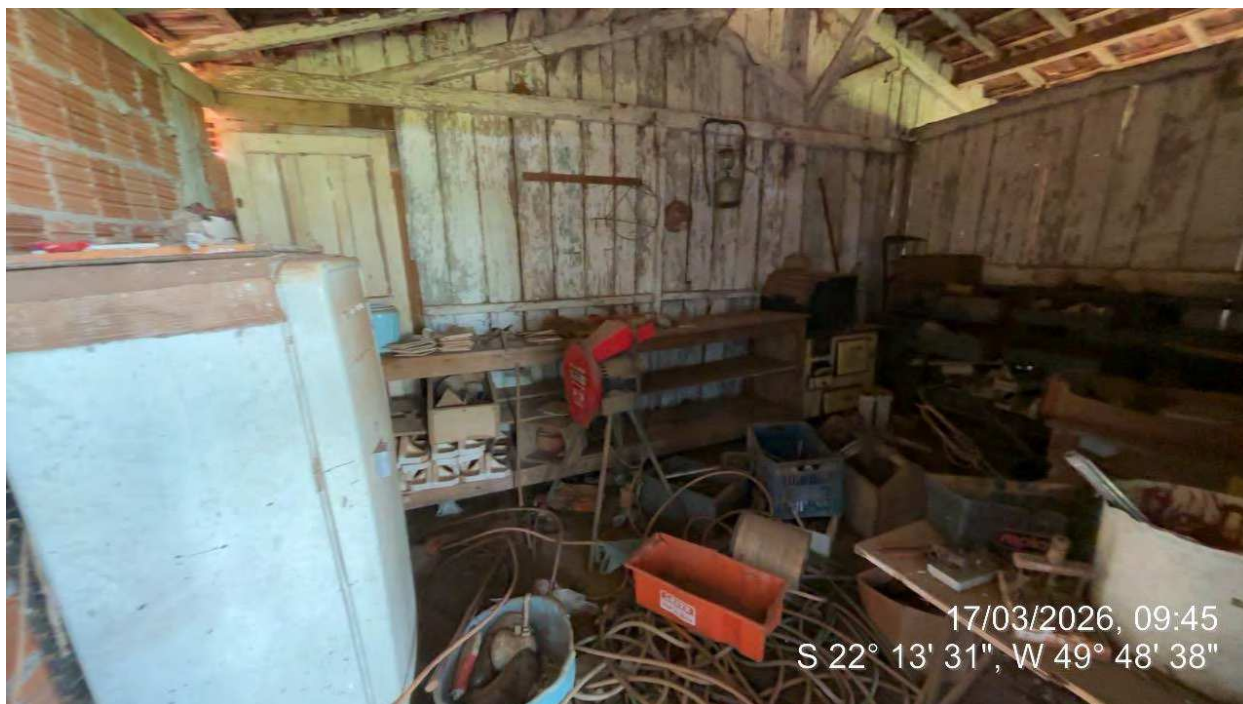
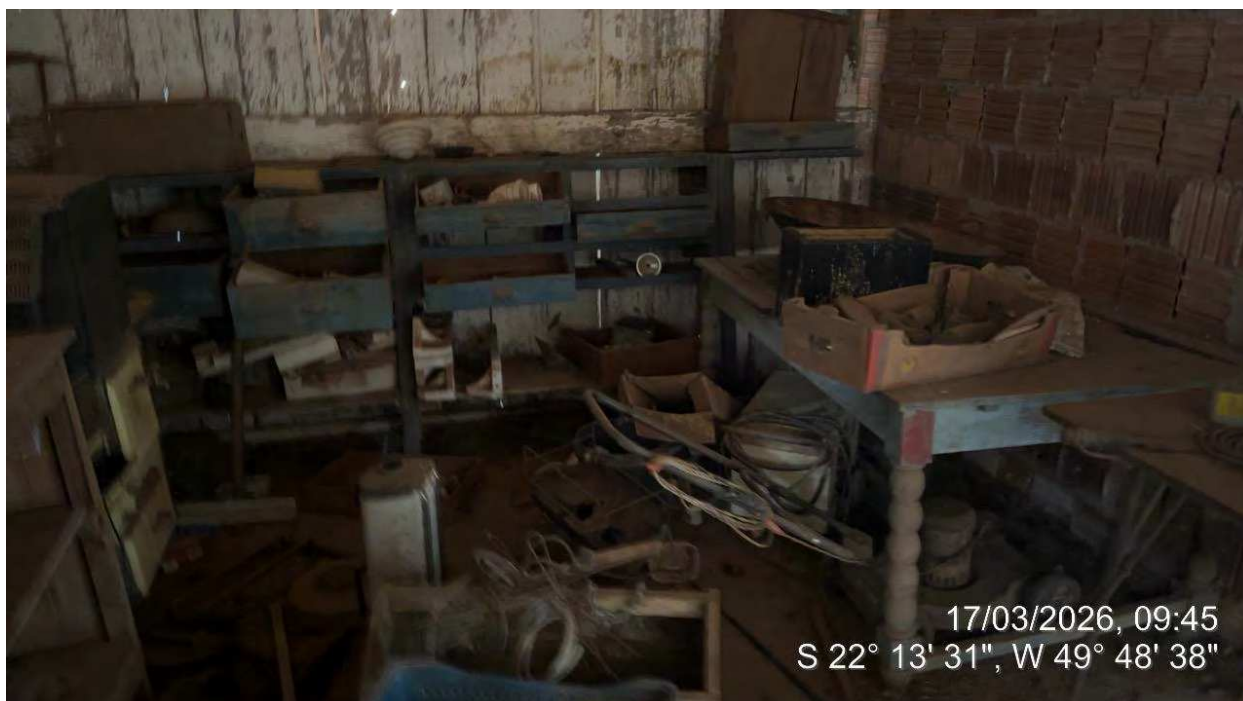
### **BENFEITORIA 3 – Depósito de Materiais**

Durante a vistoria foi constatada a ausência de revestimento nas paredes externas, bem como aberturas e danos nas divisórias internas de madeira, manifestações compatíveis com a ausência de manutenção periódica e com a idade aparente estimada em aproximadamente **25 anos**.

Considerando as características construtivas, o padrão da edificação e o estado de conservação observado, o imóvel enquadra-se na **Classe Referencial E** da tabela Ross-Heidecke (Anexo III), correspondente ao estado de conservação necessitando de reparos simples.

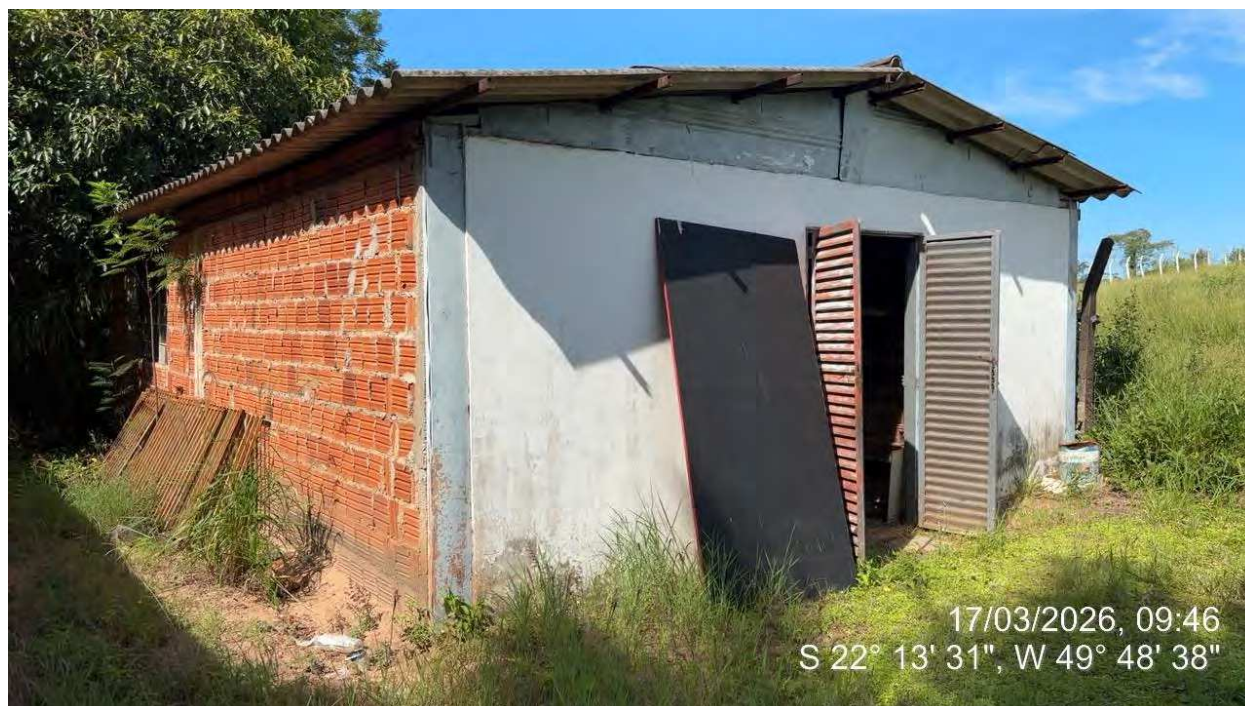
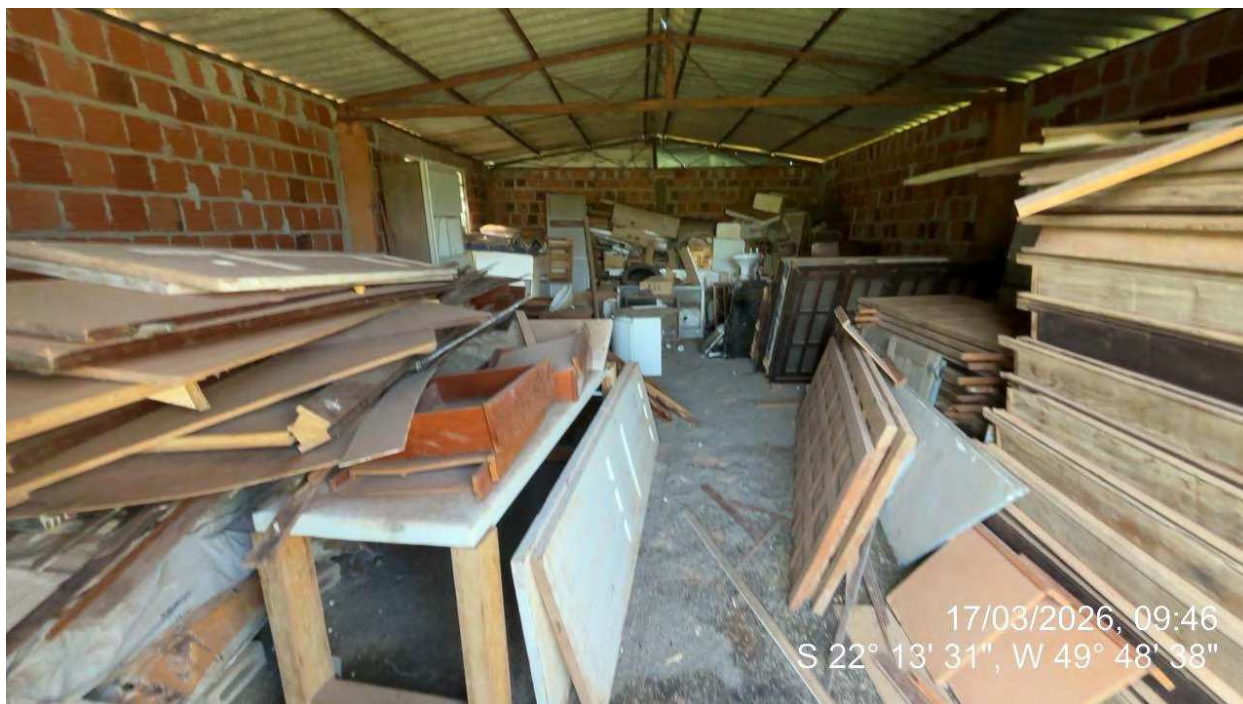
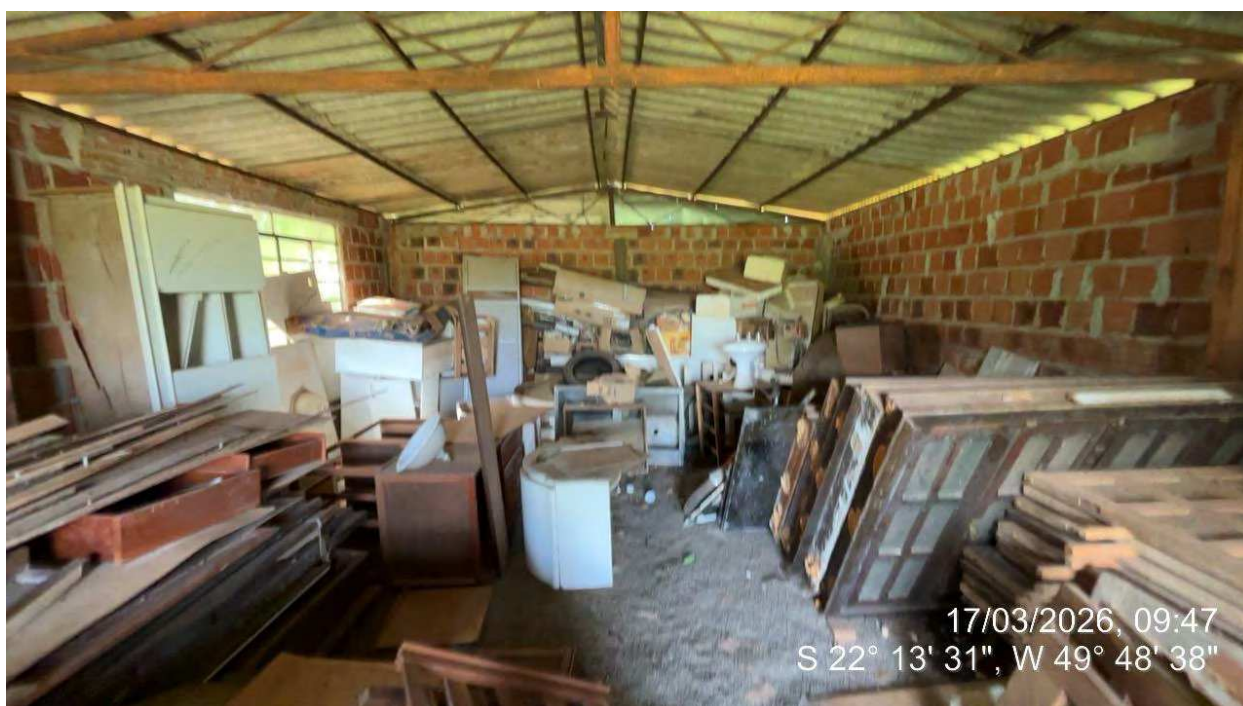
### **BENFEITORIA 4 – Depósito de Materiais**

Durante a vistoria foi constatada a ausência de revestimento das paredes laterais e revestimento simples nas paredes da frente e fundos. A edificação apresenta idade aparente estimada em aproximadamente **15 anos**.

Considerando as características construtivas e o estado geral de conservação observado, a construção enquadra-se na **Classe Referencial D** da tabela Ross-Heidecke (Anexo III), correspondente ao estado de conservação compreendido entre regular e necessitando de reparos simples.

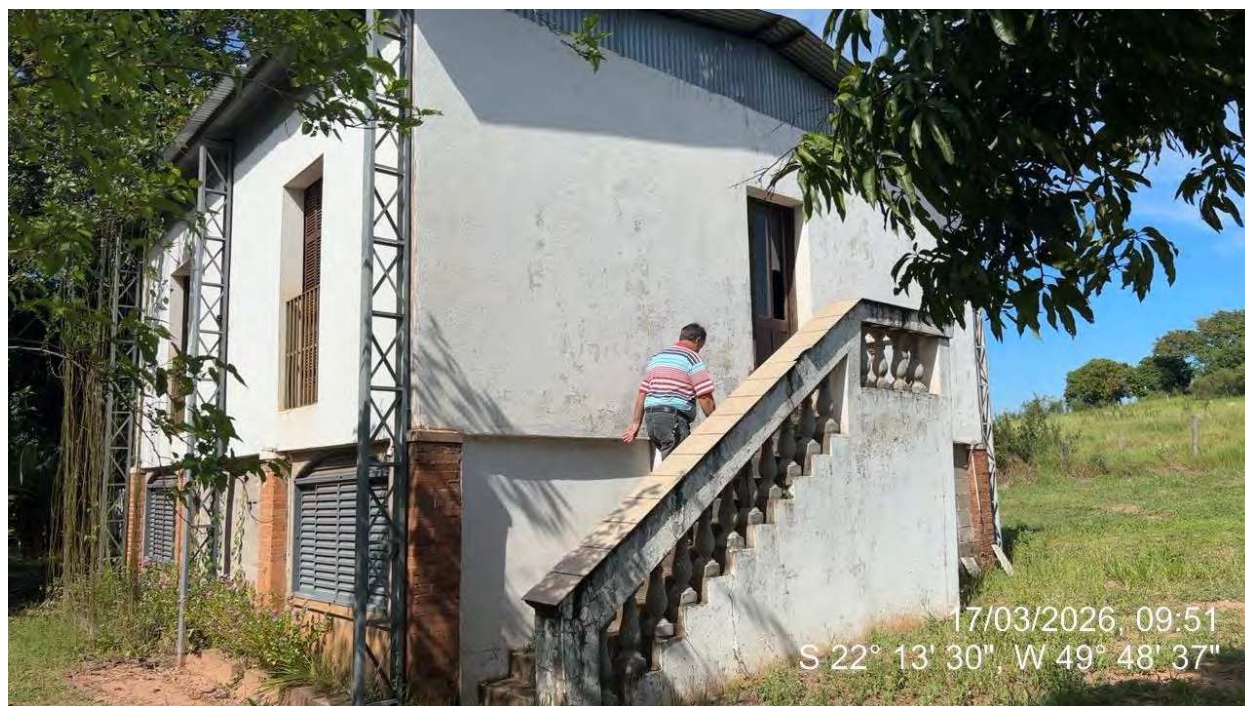
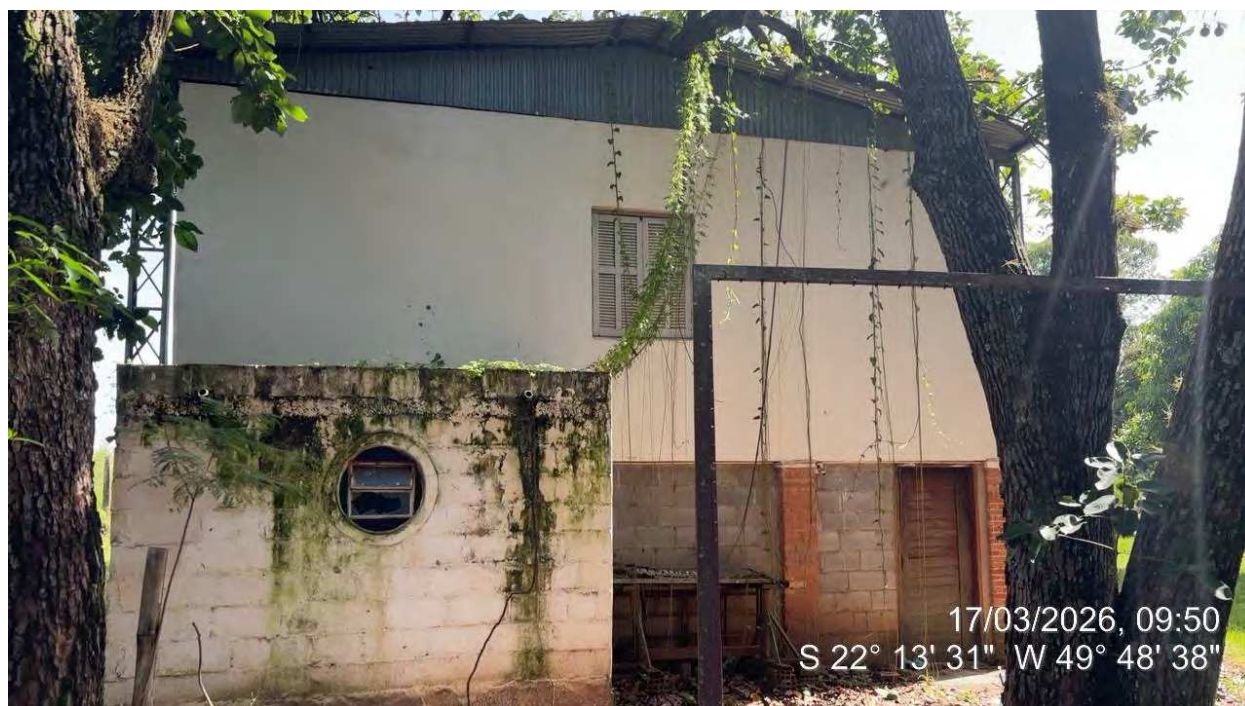
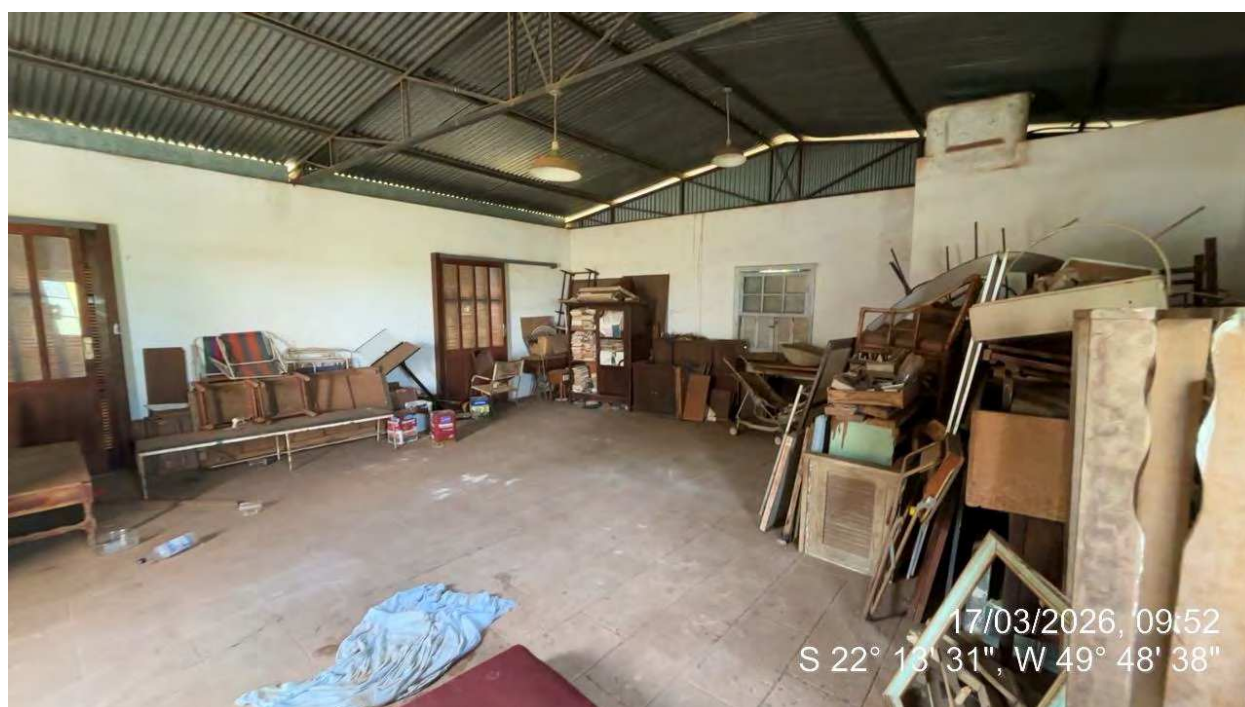
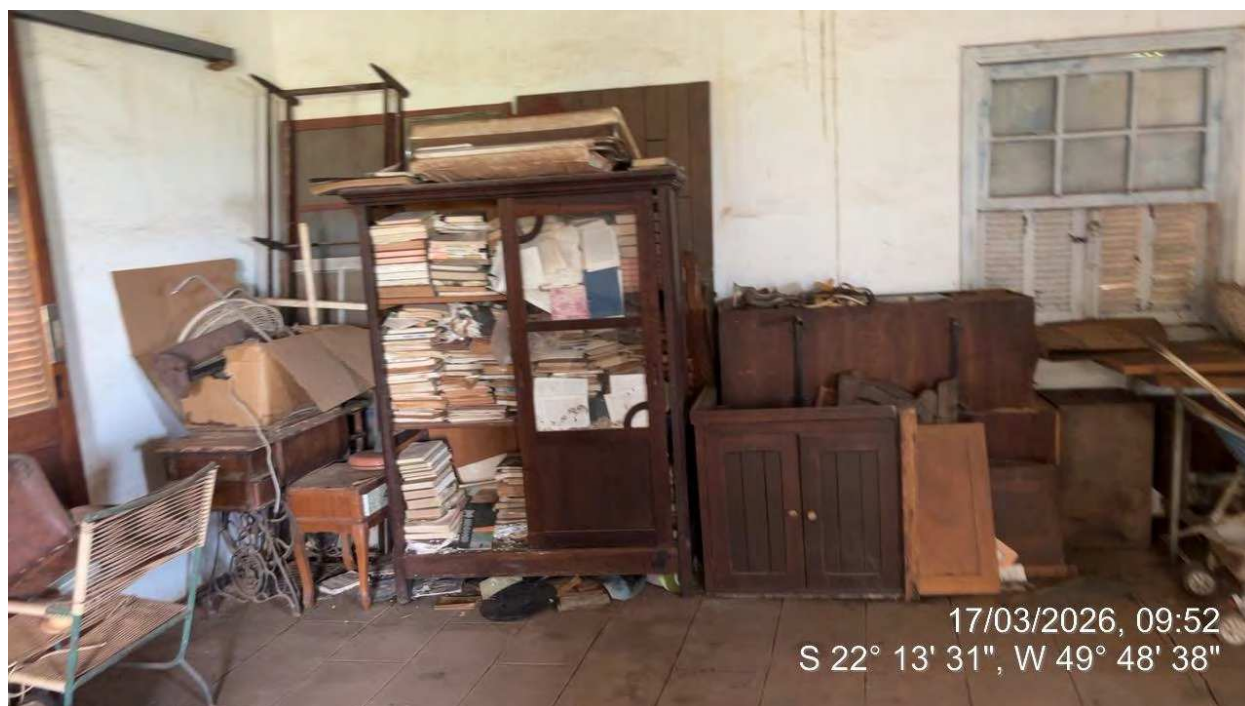
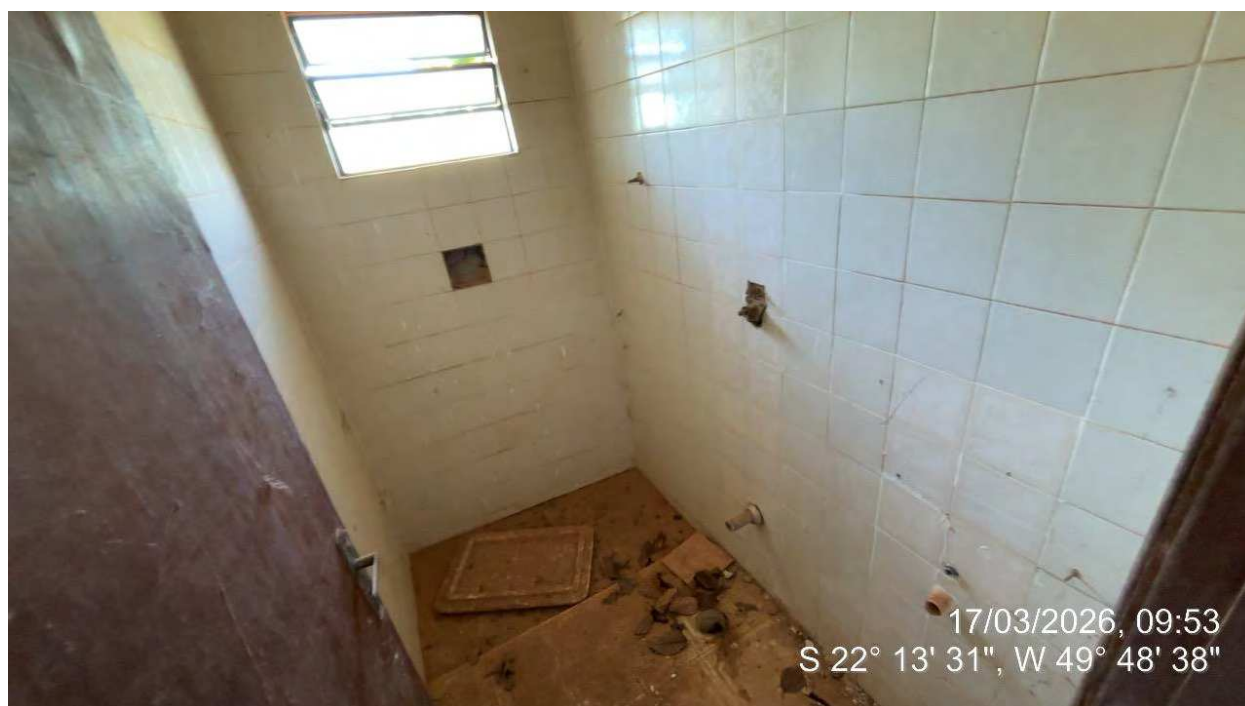
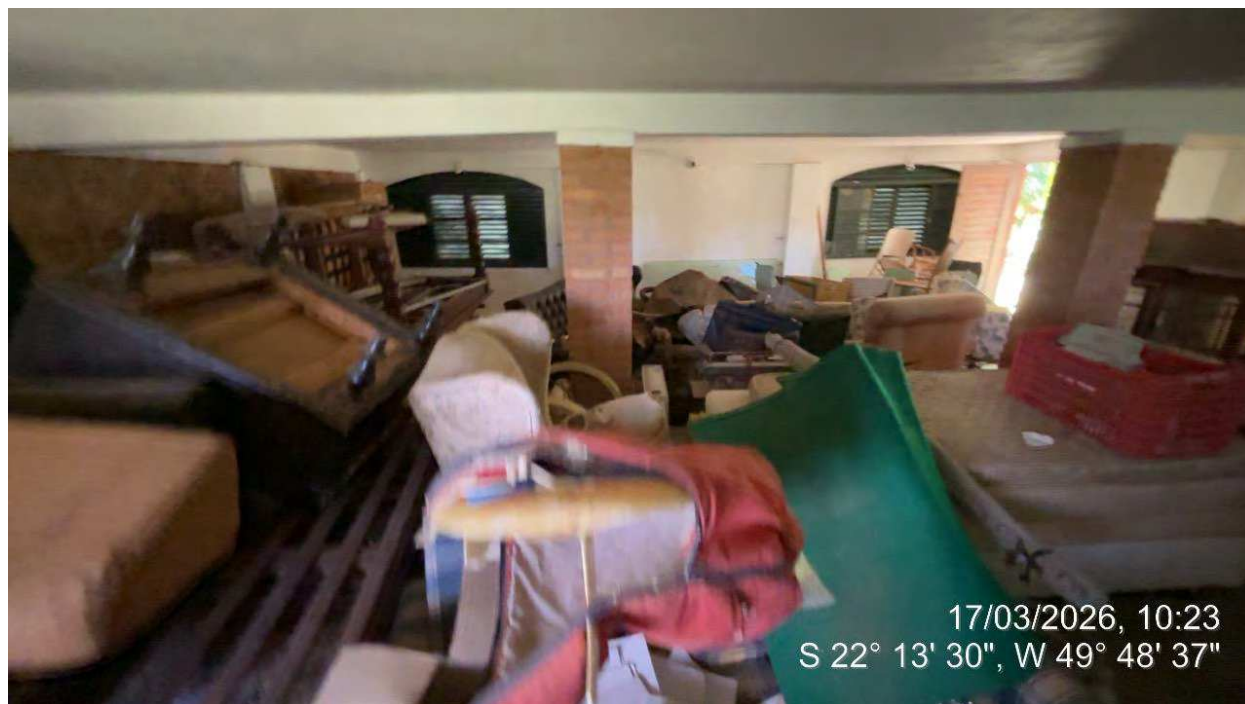
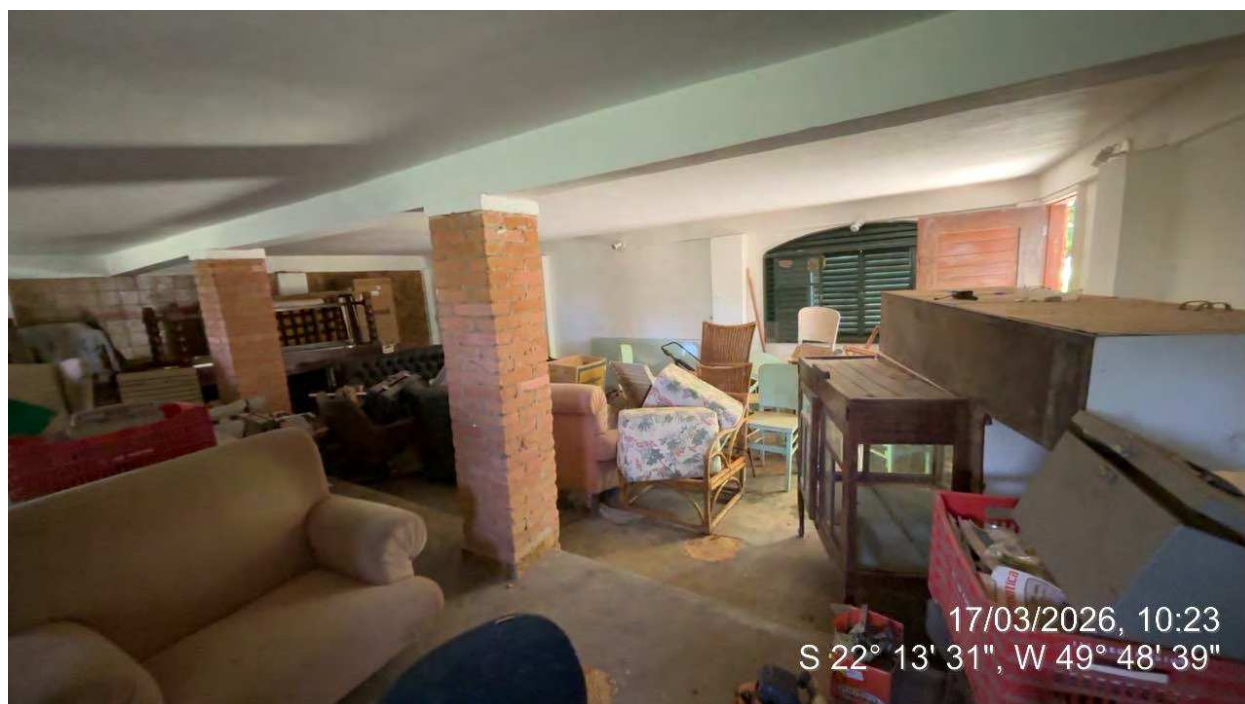
### **BENFEITORIA 5 – Edificação de Apoio**

Durante a vistoria foram observadas fissuras localizadas, pequenos danos nos revestimentos internos e externos e desgaste da pintura, manifestações compatíveis com a ausência de manutenção periódica e idade aparente estimada em aproximadamente **30 anos**.

Considerando as características construtivas, o padrão da edificação e o estado geral de conservação, a construção enquadra-se na **Classe Referencial D** da tabela Ross-Heidecke (Anexo III), correspondente ao estado compreendido entre regular e necessitando de reparos simples.

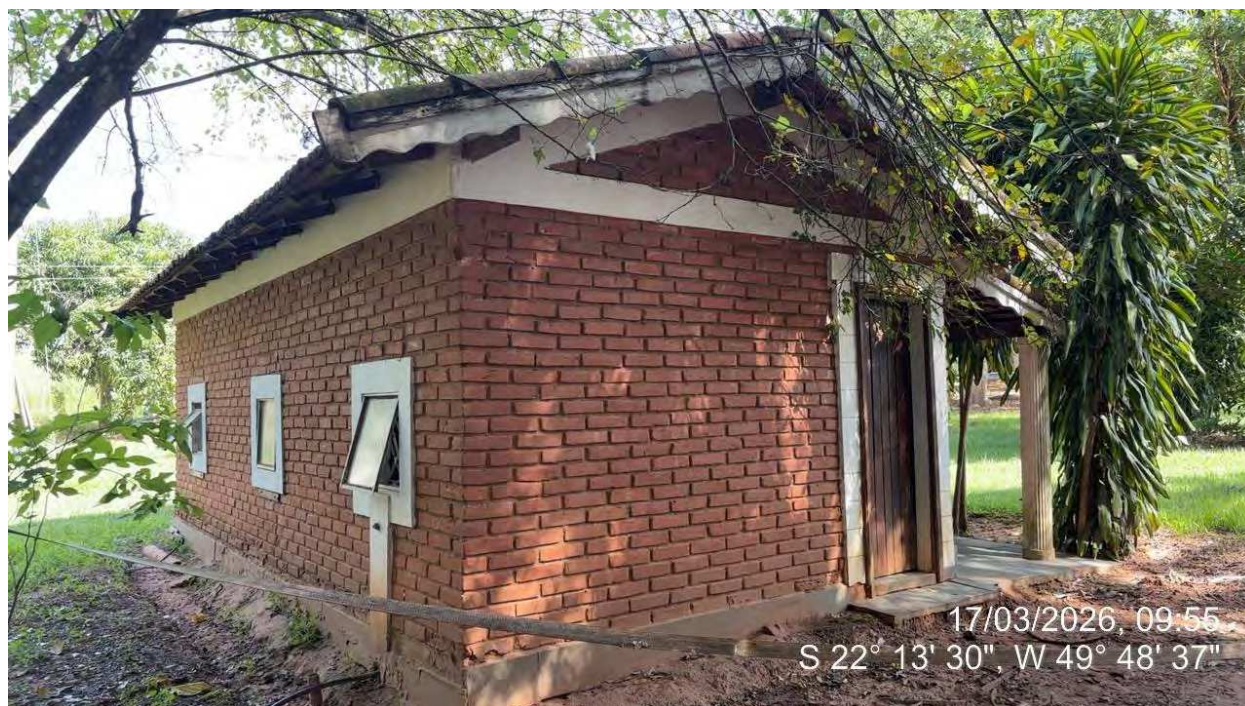
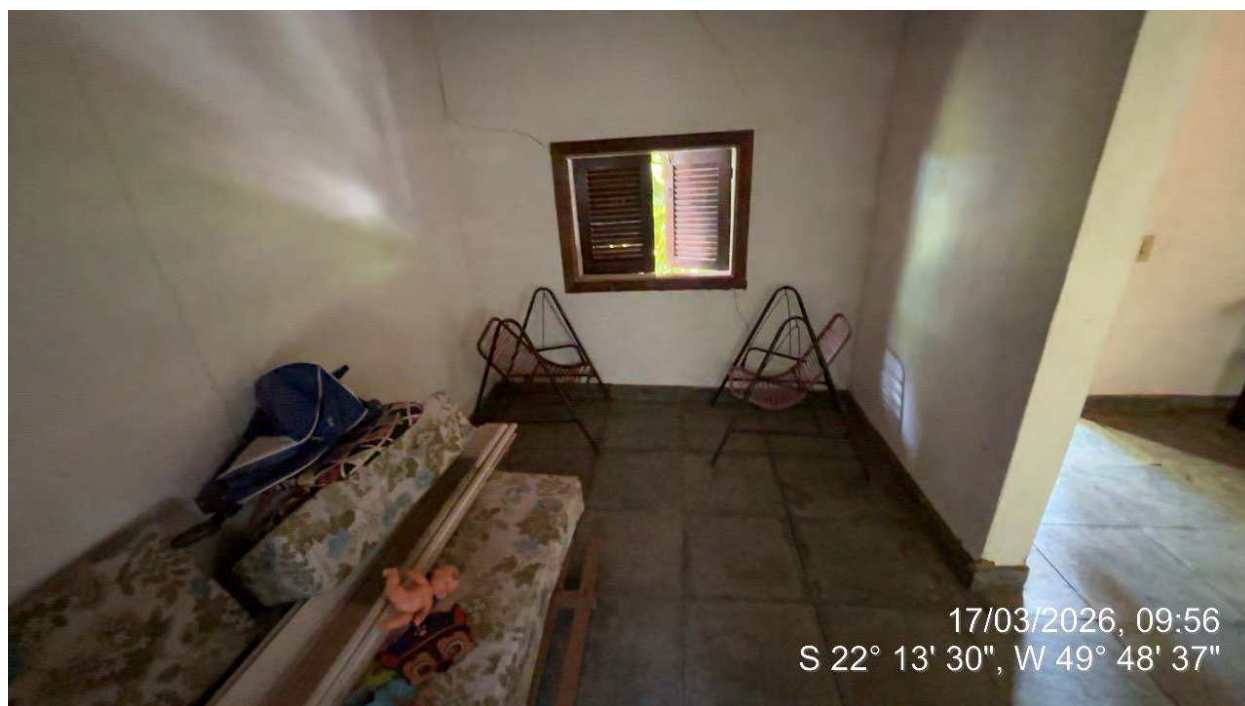
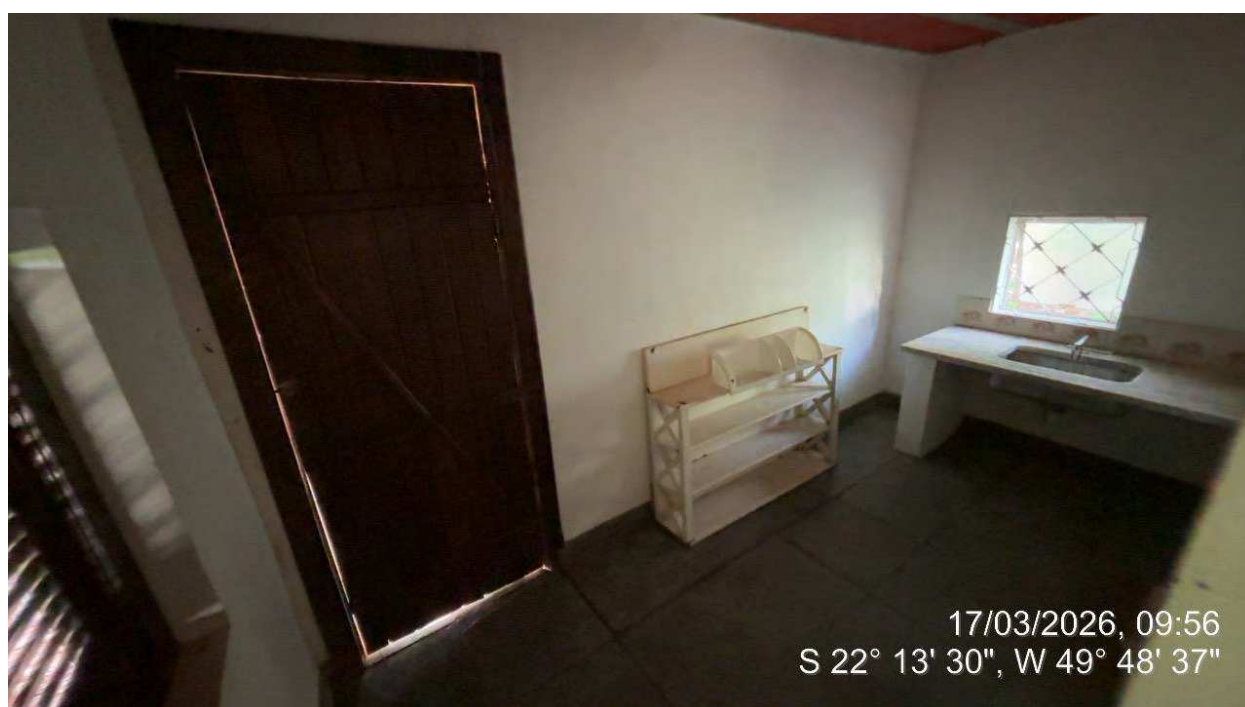
### **BENFEITORIA 6 – Edificação de Lazer**

Durante a vistoria foram observadas fissuras localizadas, pequenos danos nos revestimentos internos e externos e desgaste da pintura, manifestações compatíveis com a ausência de manutenção periódica e idade aparente estimada em aproximadamente **30 anos**.

Considerando as características construtivas e o estado geral de conservação observado, a construção enquadra-se na **Classe Referencial D** da tabela Ross-Heidecke (Anexo III), correspondente ao estado compreendido entre regular e necessitando de reparos simples.

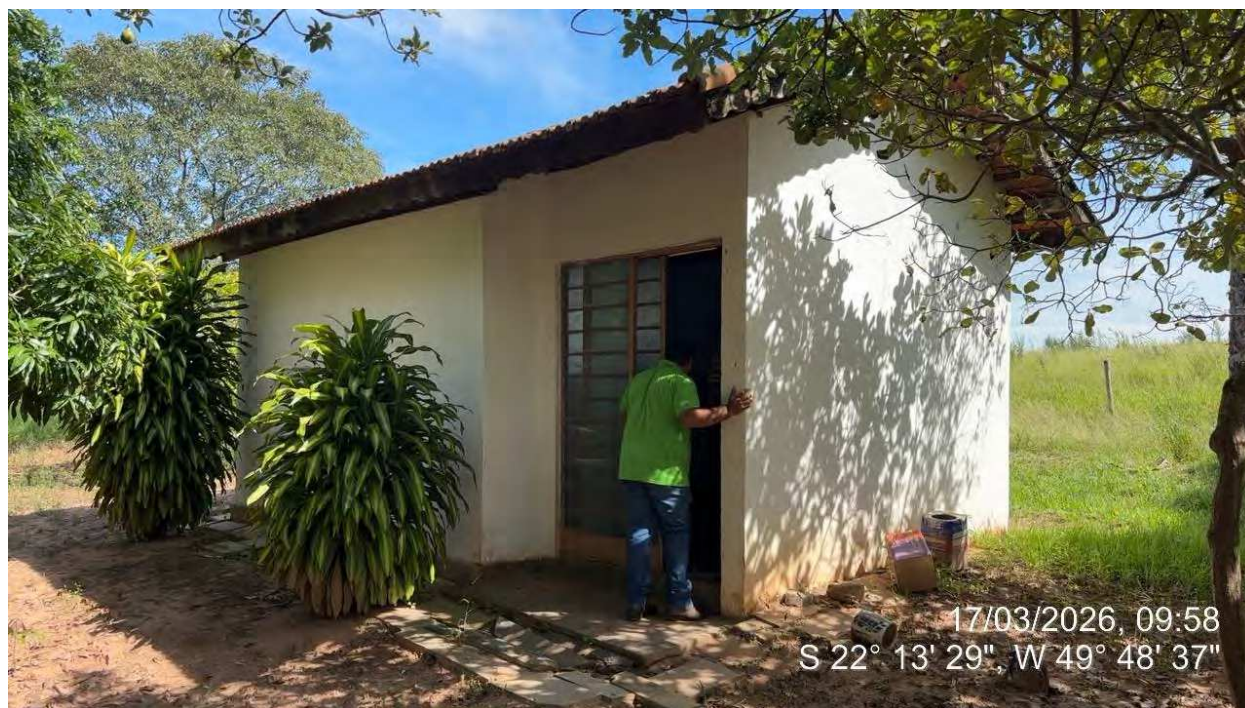
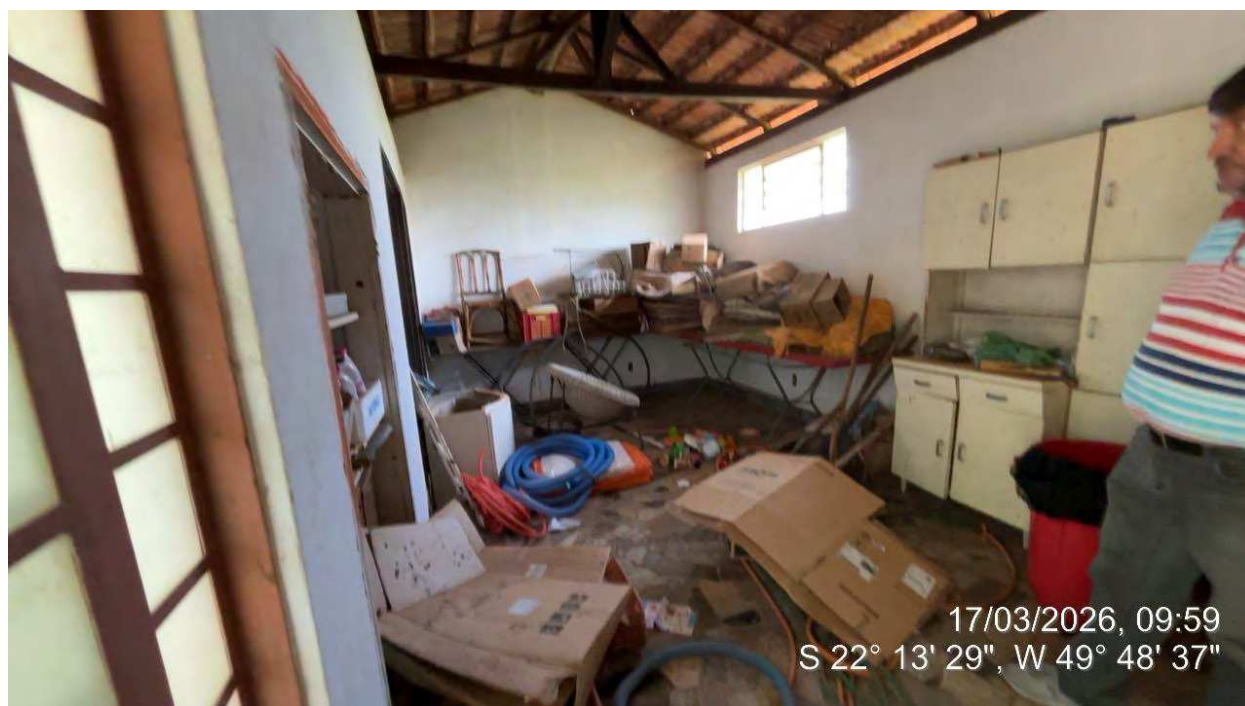
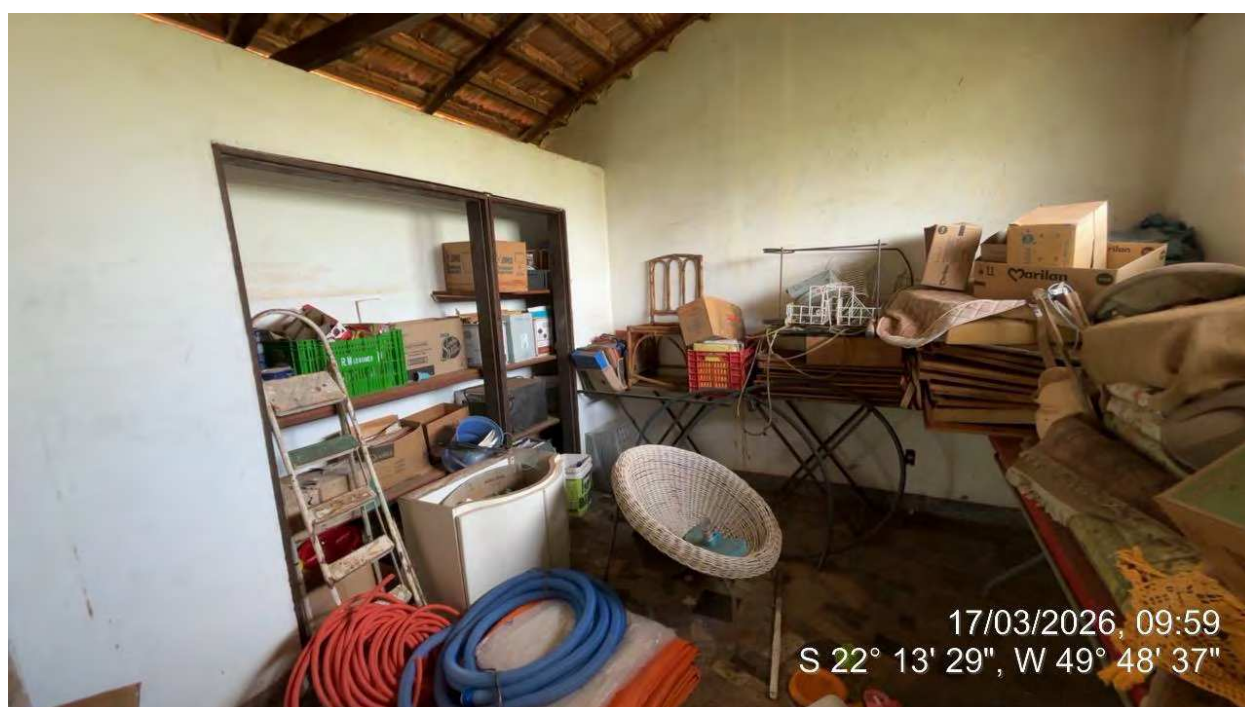
### **BENFEITORIA 7 – Depósito de Materiais**

Considerando as características construtivas e o estado geral de conservação observado, o imóvel enquadra-se na **Classe Referencial D** da tabela Ross-Heidecke (Anexo III), correspondente ao estado compreendido entre regular e necessitando de reparos simples.

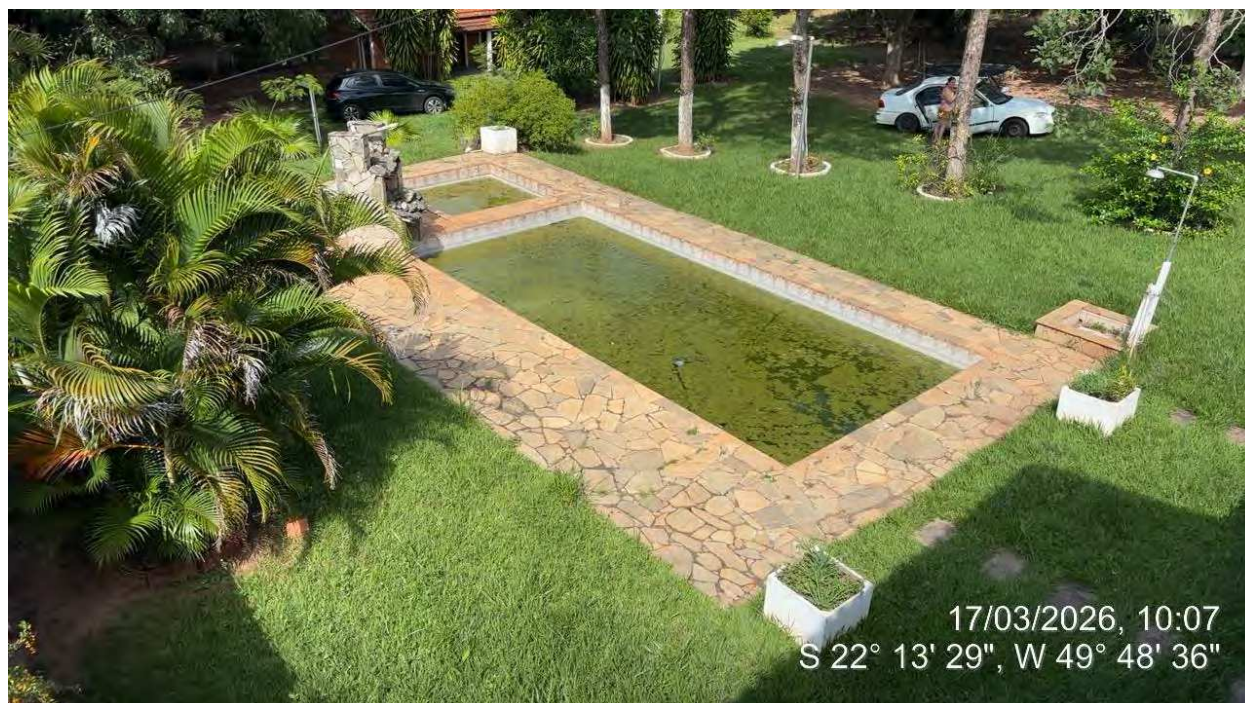
36. Vista da piscina desativada.
