PROCESSO Nº 0005463-21.2024.8.26.0344

CLASSE/ASSUNTO: INDENIZAÇÃO POR DANO MATERIAL - CUMPRIMENTO DE  
SENTENÇA

## LAUDO PERICIAL

Constitui peça-motivo de exame o imóvel identificado às fls. **39/44** dos autos, localizado nas coordenadas **22° 12' 32"S , 49° 48' 36"W**, identificado nos autos como "*Chácara Bom Jesus*", Município de Vera Cruz, São Paulo. O imóvel está registrado sob a matrícula nº 2.602 do 2º CRI de Marília e cadastro no Incra sob o nº 621.170.000.256.

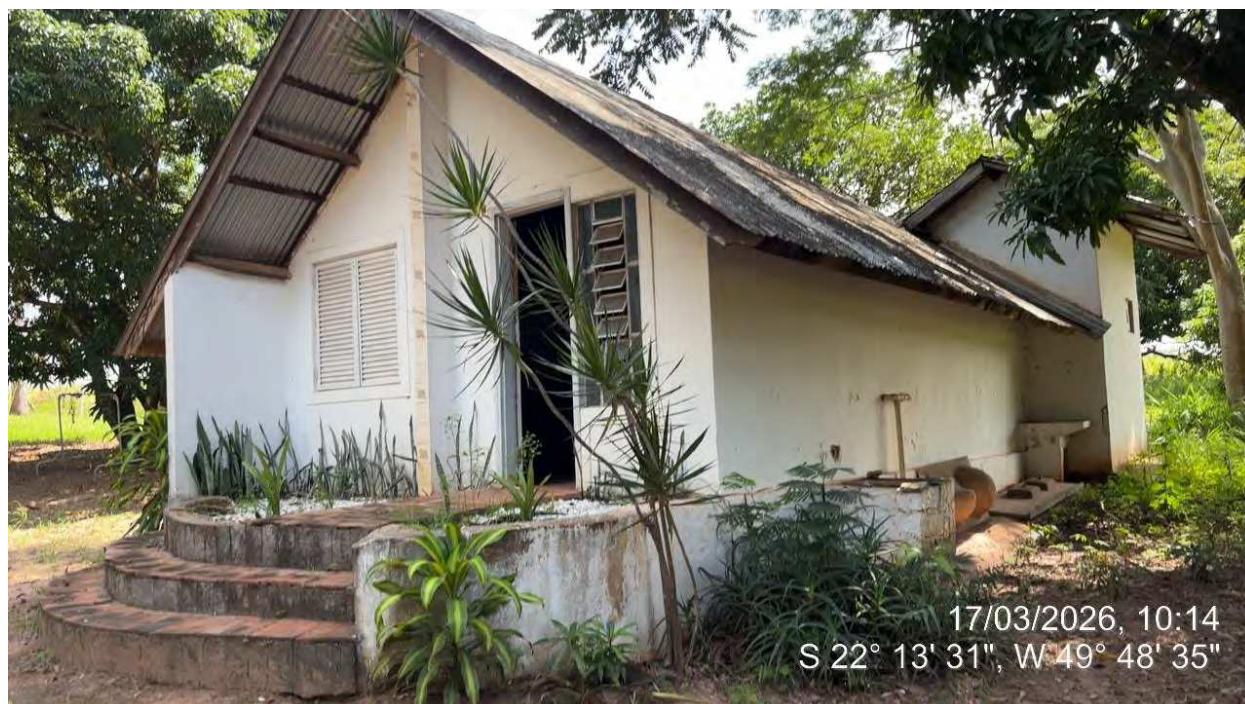
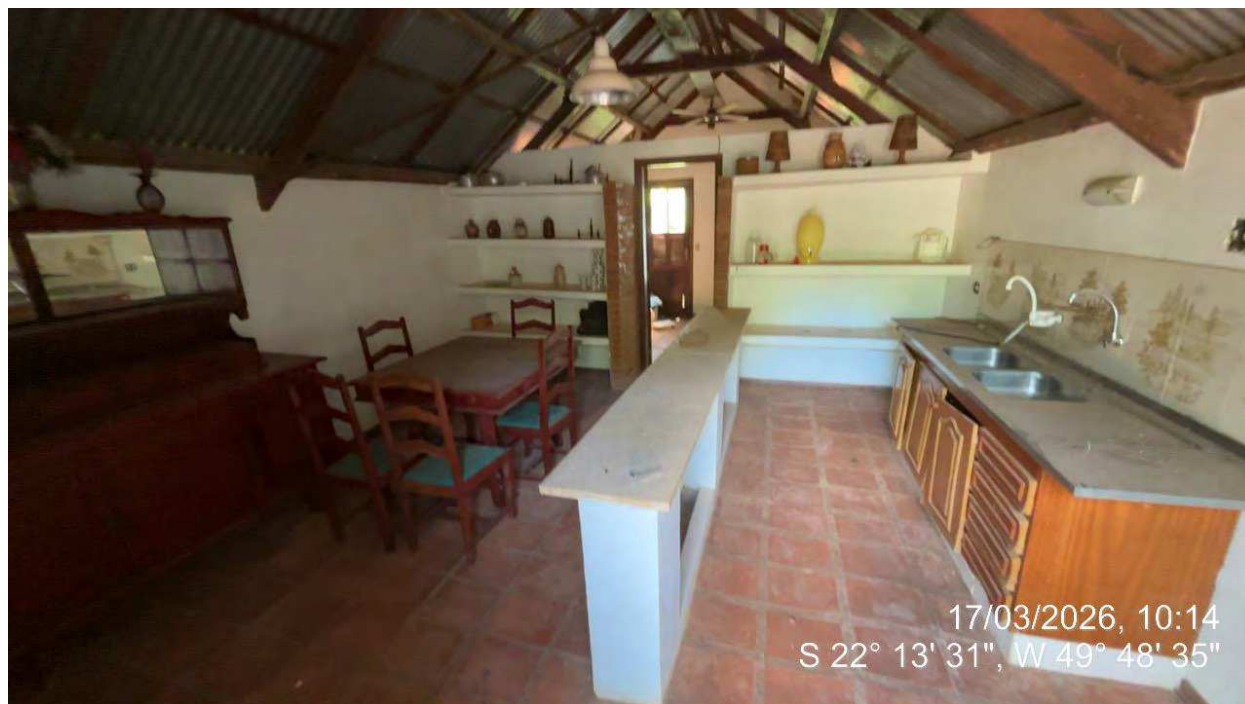
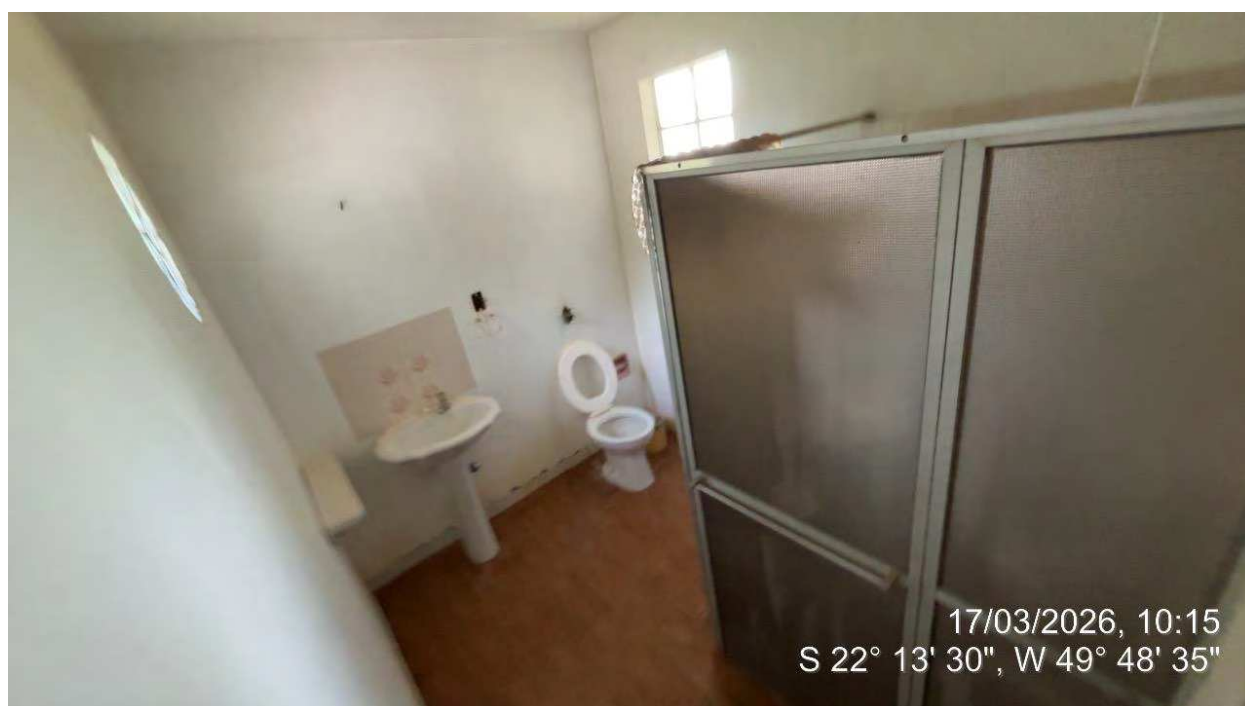
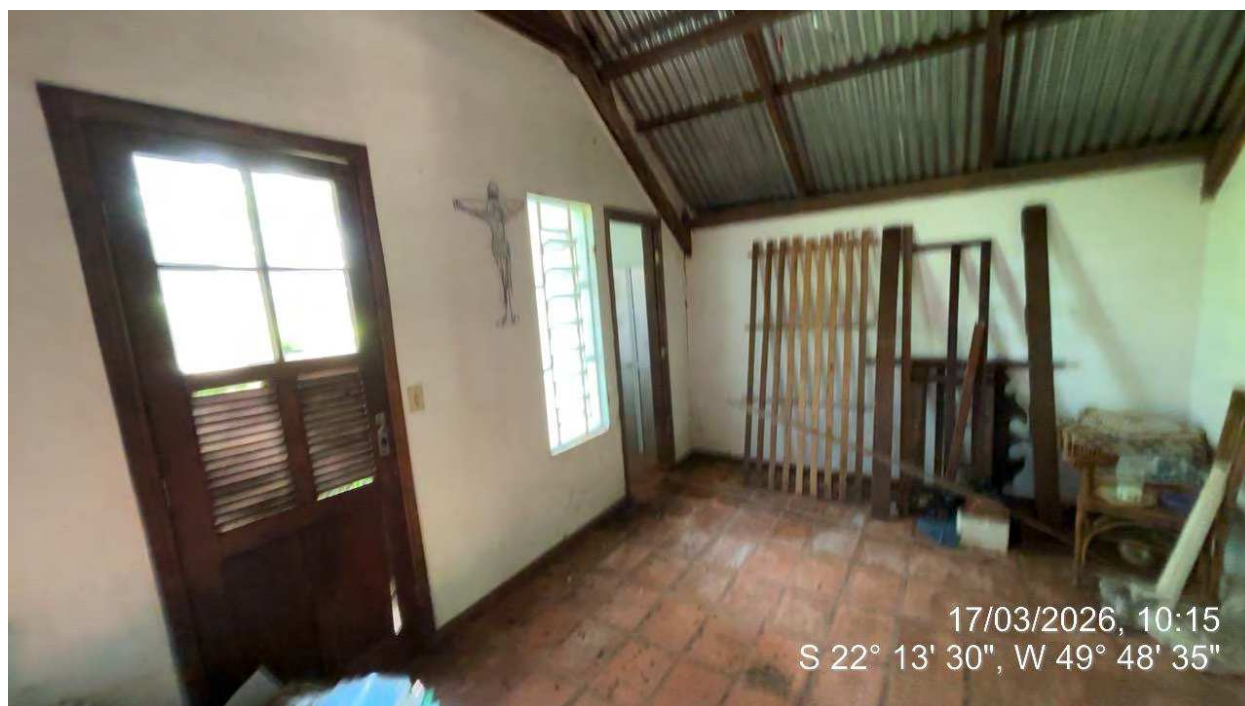
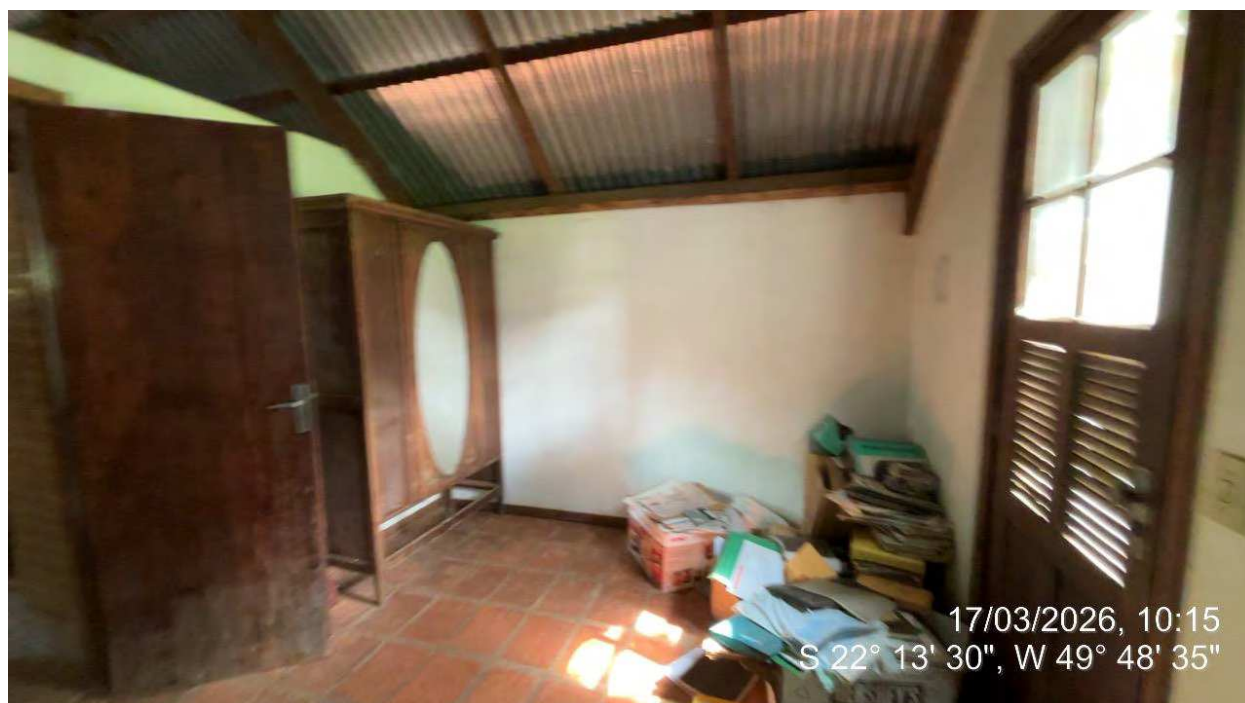
### **BENFEITORIA 10 - Chalé**

Durante a vistoria foram observadas fissuras e desgastes na pintura interna e externa, compatíveis com a ausência de manutenção periódica. A construção apresenta idade aparente estimada em aproximadamente **20 anos**.

Considerando as características construtivas e o estado geral de conservação observado, o imóvel enquadra-se na **Classe Referencial D** da tabela Ross-Heidecke (Anexo III), correspondente ao estado compreendido entre regular e necessitando de reparos simples.
