Processo nº: **0035353-32.1995.8.26.0114 - Nº ordem: 1995/002954**
Classe - Assunto **Falência de Empresários, Sociedades Empresariais, Microempresas e Empresas de Pequeno Porte - Adimplemento e Extinção**
Requerente: **Segurança Americana Serv. de Vigilância e Transp. de Valores Ltda.**
Requerido: **Segurança Americana Serv. de Vigilância e Transp. de Valores Ltda.**

LAUDO de AVALIAÇÃO

Local: Rua Álvaro Muller, 392

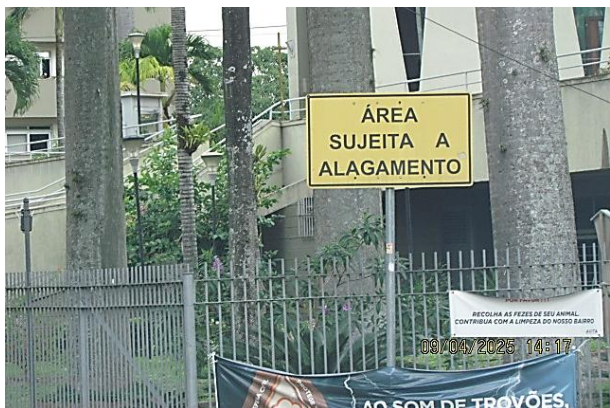
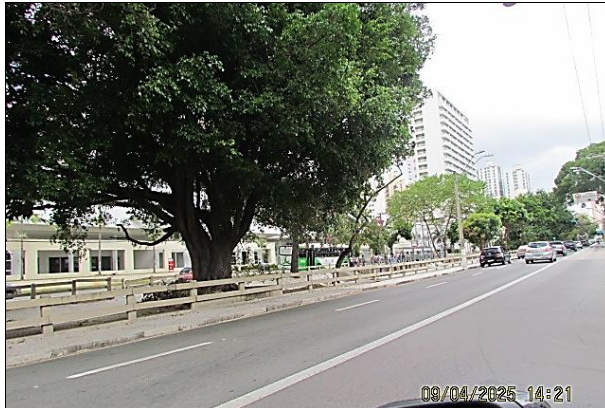
córrego na Av. Orozimbo Maia (Córrego Serafim) próximo do imóvel avaliando

Consideração dos impactos: A norma reconhece que a existência de áreas de alagamento pode afetar significativamente o valor de um imóvel.

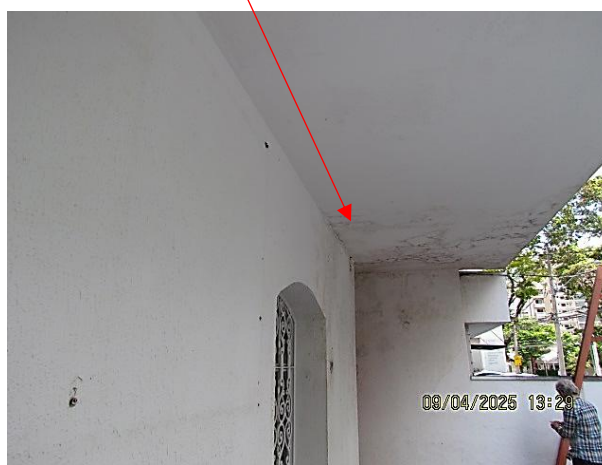
Detalhe de infiltração no canto da entrada

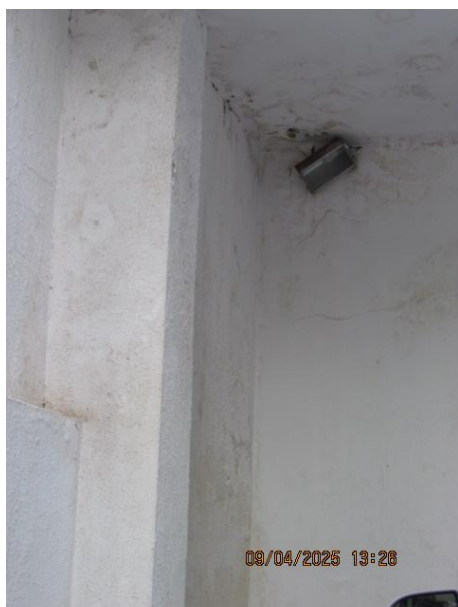
Parede e teto com manchas de infiltração

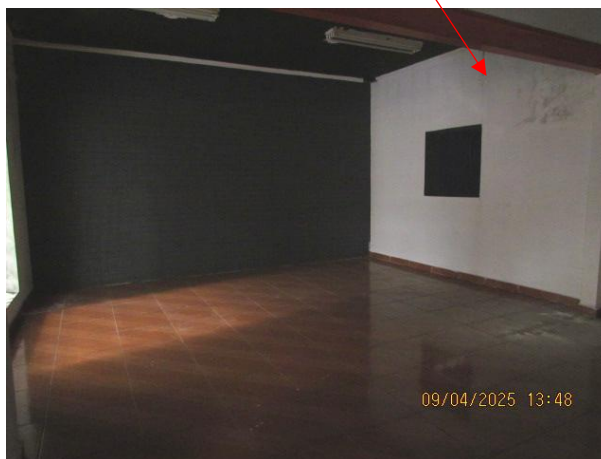
parede de sala com infiltração

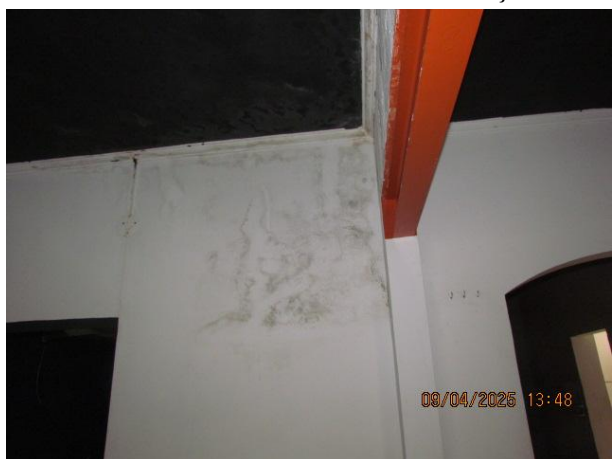
Paredes com manchas de infiltração

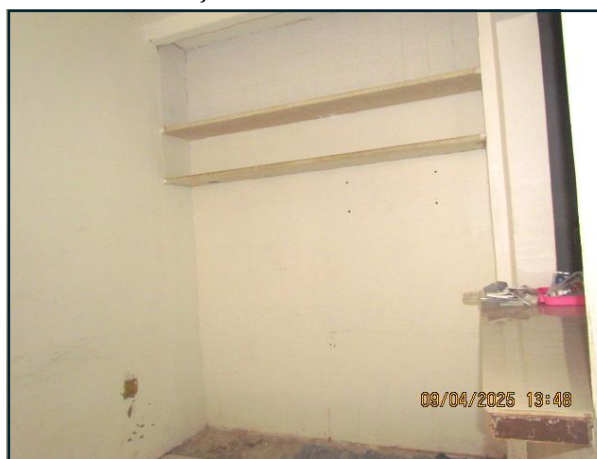
instalação elétrica danificada

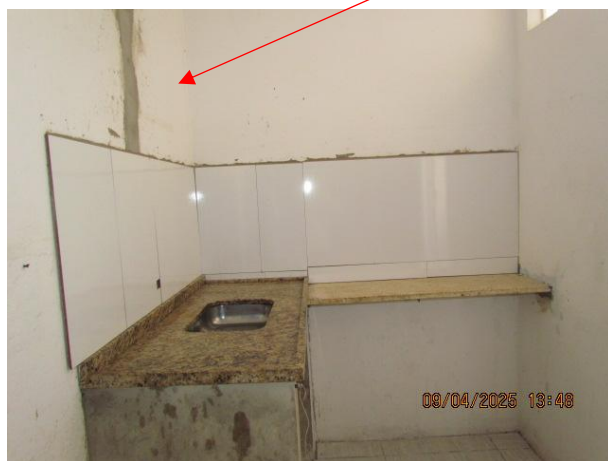
Parede acima da pia (sem torneira) com massa aparente

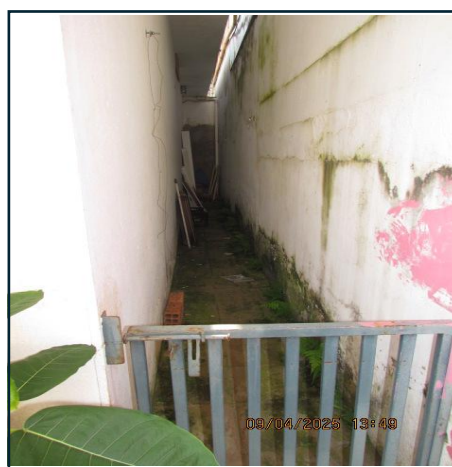
corredor interno com infiltração

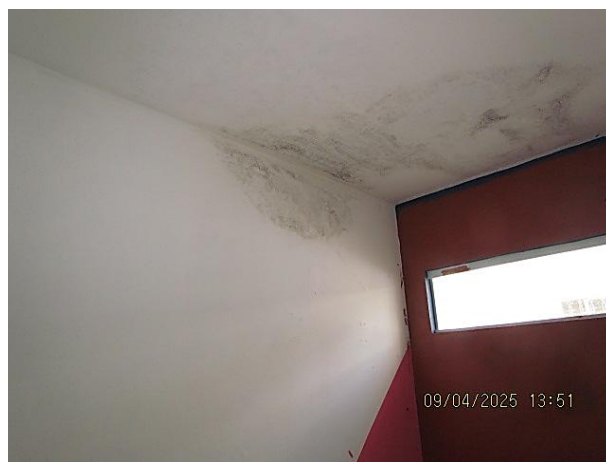
trecho de parede e teto - manchas de infiltração

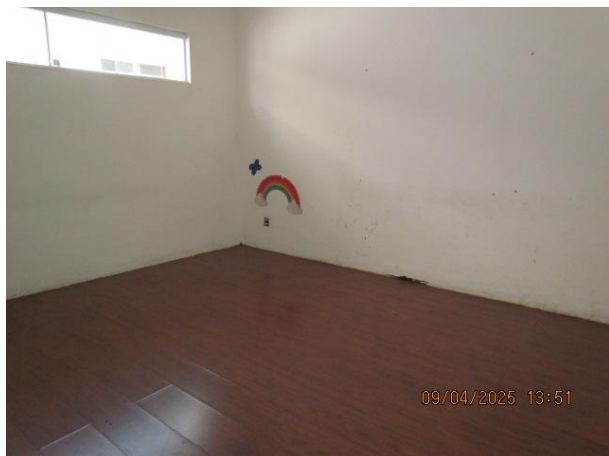
Paredes de ambiente com infiltração
(na foto pouco nítido)

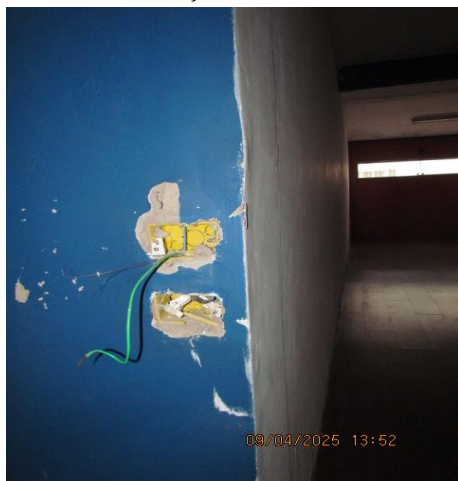
Parede danificada com retirada de
instalação elétrica

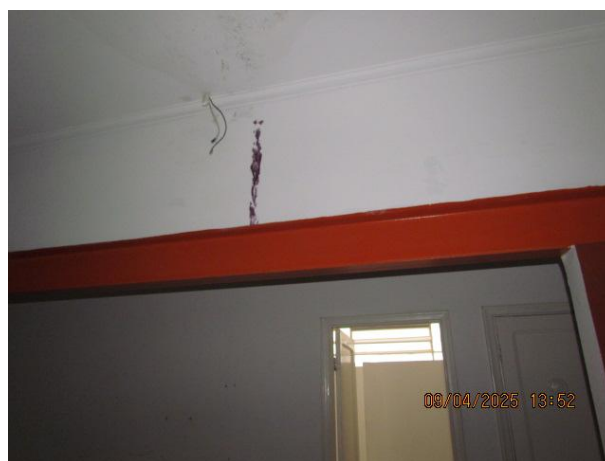
trecho de parede acima da viga (trilho)
com fiação à vista e parede com pintura danificada

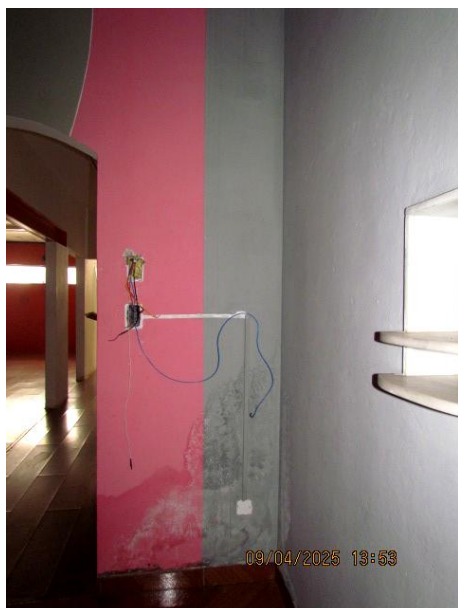
Vista de parede danificada com retirada de instalação elétrica

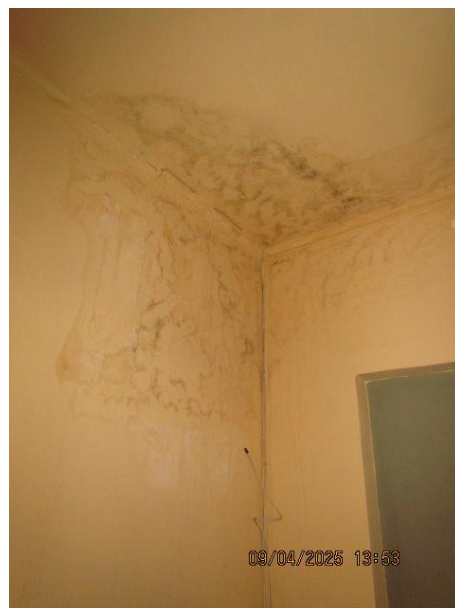
teto e parede com manchas de infiltração com pintura danificada
