EXCELENTÍSSIMO SENHOR DOUTOR JUIZ DE DIREITO DA 3<sup>a</sup> VARA CÍVEL DO FORO DE  
SUZANO - COMARCA DE SUZANO – SP

PROCESSO n.º: 000.5153-68.2025.8.26.0606

## **Laudo Pericial**

O objetivo do trabalho é avaliar o valor de VENDA do imóvel residencial situado na Rua Gato Cinzento, 264 – Vila Urupes – Suzano - SP.

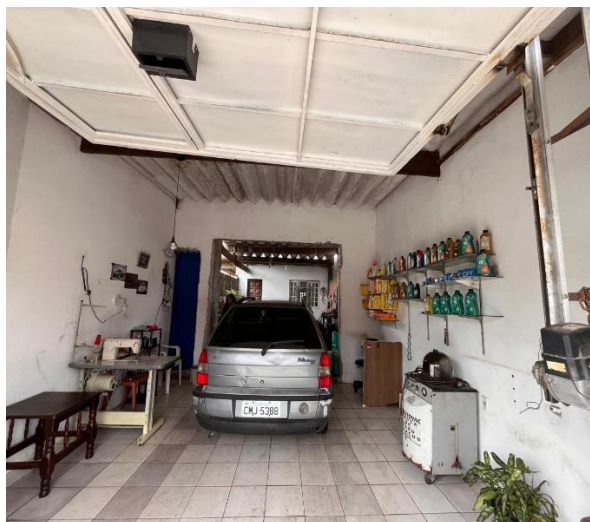
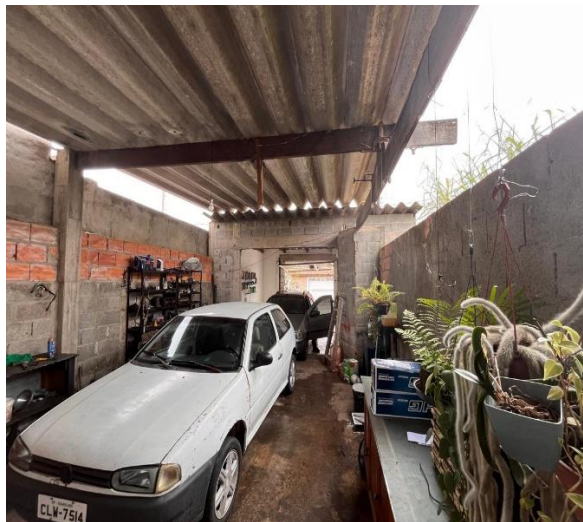
A garagem apresenta configuração mista, possuindo área parcialmente revestida com piso cerâmico e cobertura em laje de concreto, enquanto outra parte dispõe de piso em concreto desempenado e cobertura executada com telhas de fibrocimento.

Fotos 03: Vista da garagem.

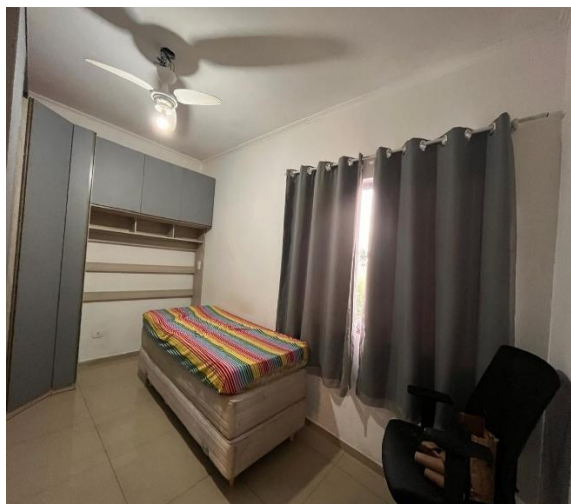
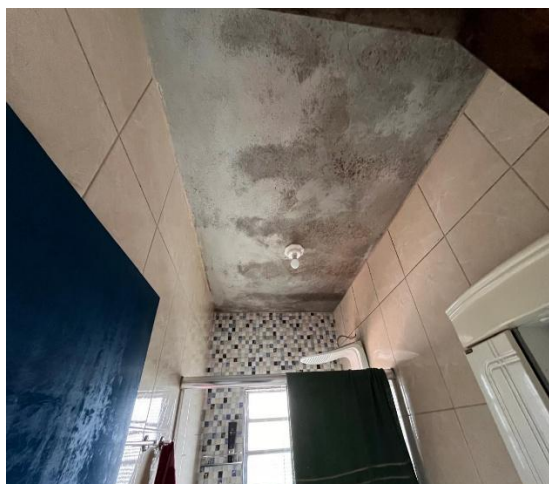
No primeiro pavimento encontram-se distribuídos três dormitórios, sendo um deles suíte, atualmente em processo de reforma, além de um banheiro social. Durante a inspeção foram observados sinais de umidade no teto do banheiro, caracterizados por manchas e indícios de infiltração. As paredes apresentam acabamento em massa corrida e pintura em tinta látex.

Fotos 09: 1º Pavimento: Banheiro.

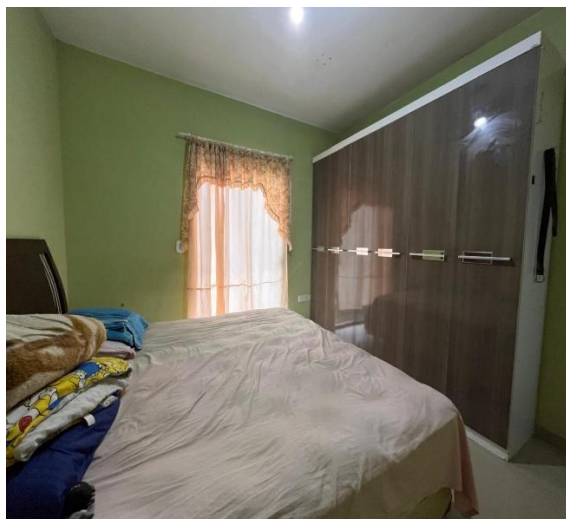
Foto 11: 1º Pavimento: Vista do quarto e suite (em reforma).

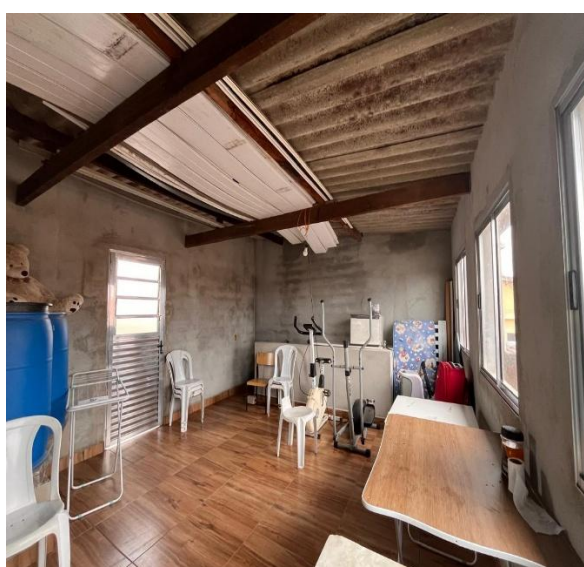
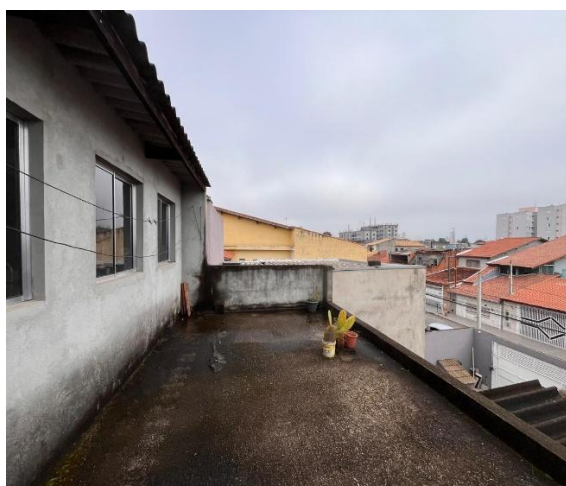
Na área externa superior foi constatada a ausência de sistema de impermeabilização aparente sobre as lajes expostas. As fachadas e paredes externas encontram-se somente rebocadas, sem revestimento ou pintura final. A cobertura é constituída por telhas de fibrocimento.

Foto 13: 2º Pavimento: Vista da área externa.

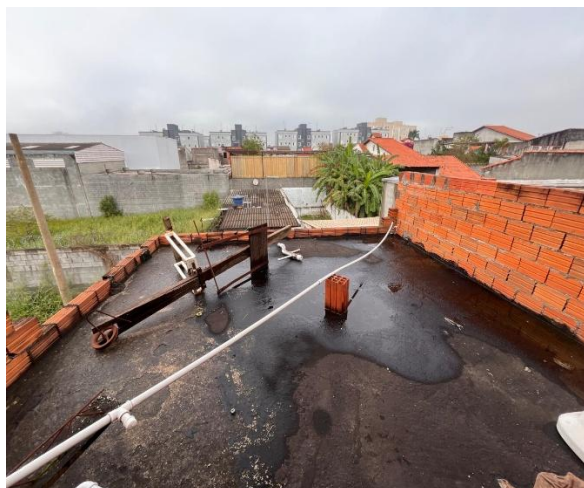
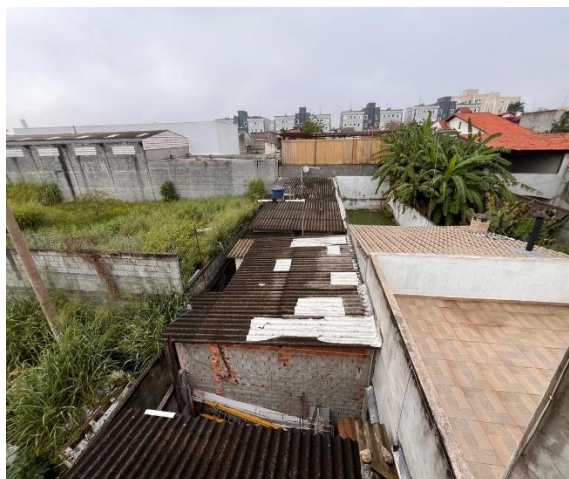
Foto 14: 2º Pavimento: Vista da área externa dos fundos.

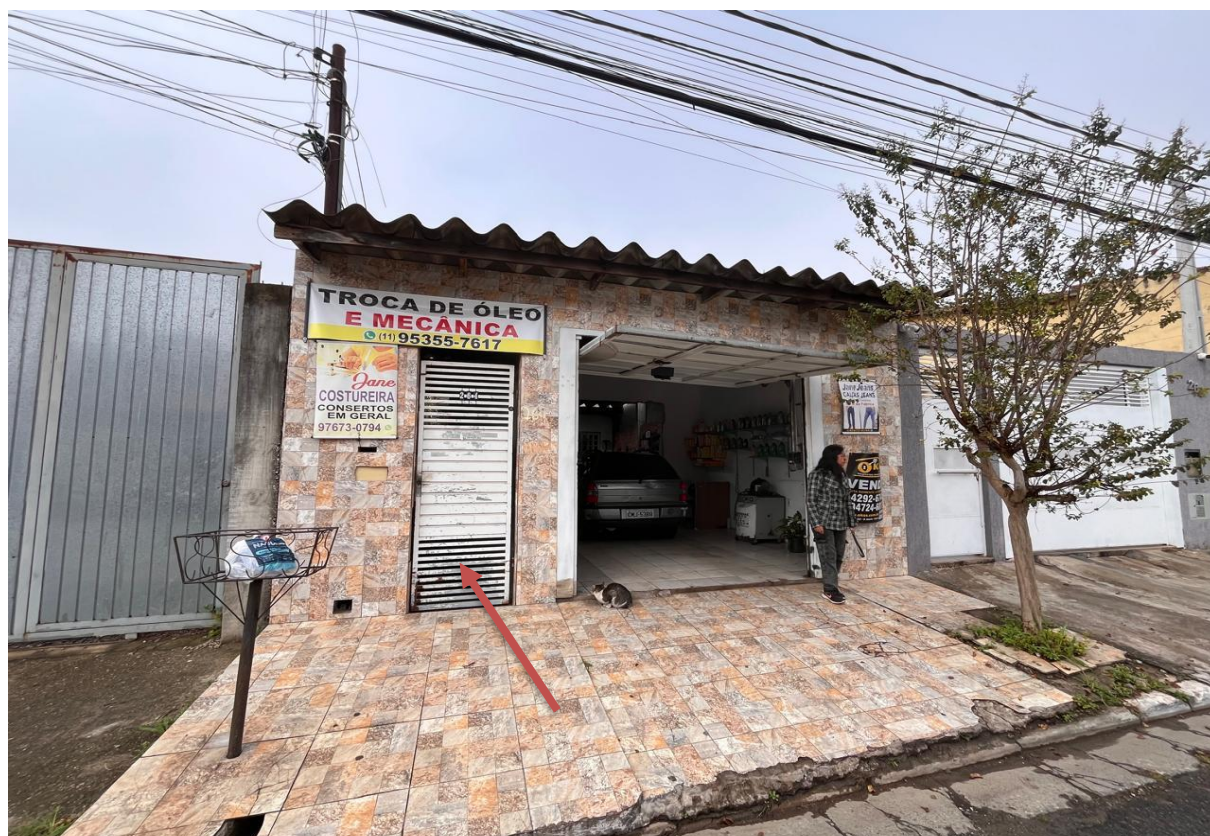
No corredor lateral de acesso às unidades destinadas à locação, verificou-se a presença de muros divisórios executados em blocos aparentes, sem acabamento, bem como piso em concreto simples. As edificações destinadas à locação apresentam características construtivas semelhantes, com paredes externas em blocos aparentes, ausência de revestimentos de acabamento e cobertura executada com telhas de fibrocimento.

Foto 15: Vista acesso na lateral ao imóveis que estão alugados.
