**LAUDO PERICIAL JUDICIAL  
DE AVALIAÇÃO DE IMÓVEL**  
(PARECER TÉCNICO DE AVALIAÇÃO MERCADOLÓGICA)

- Imóvel Avaliando 1:** Apartamento nº 52 - 5º andar, do Edifício Clermont, situado na Rua Argentina, 393 - Jardim Praiano - Guarujá - SP.
- Imóvel Avaliando 2:** Apartamento nº 74, Bloco 2 do Condomínio Paço Cidade de São Paulo, situado na Rua Cayowaa, 2046 - Perdizes - São Paulo - SP.
- Objetivo:** Determinar o Valor de Mercado para Comercialização - venda à vista.
- Finalidade:** Perícia Judicial em Ação de Execução de Título Extrajudicial - Contratos Bancários, de número **1109734-25.2021.8.26.0100**, que tramita na 43ª Vara Cível do Foro Central de São Paulo - Capital.
- Interessado:** Exmo Juiz da 43ª Vara Cível do Foro Central de São Paulo.
- Valor da Avaliação :**
- Imóvel 1 - Guarujá:** **R\$ 635.000,00 (Seiscentos e Trinta e Cinco Mil Reais).**
- Imóvel 2 - Perdizes:** **R\$ 1.080.000,00 (Um Milhão e Oitenta Mil Reais).**

#### **5. IMÓVEL AVALIANDO 1 - GUARUJÁ**

## 14. RELATÓRIO FOTOGRÁFICO DO IMÓVEL AVALIANDO

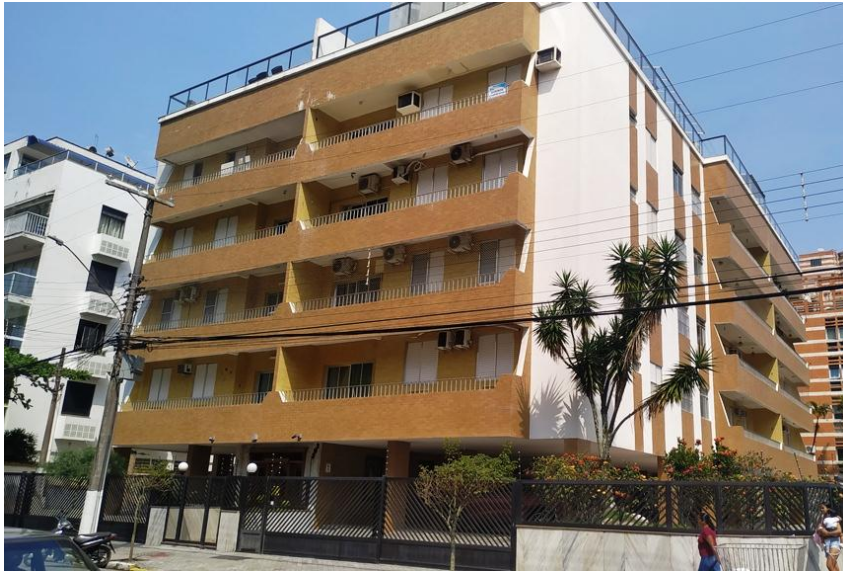
**FACHADA DO PRÉDIO**

Trata-se de imóvel residencial vertical de padrão construtivo **médio** com elevador, seu estado de conservação geral apresenta-se como **Regular e Reparos**
