Processo Digital Nº 1006649-51.2022.8.26.0047

LAUDO DE AVALIAÇÃO

O presente Laudo de Avaliação tem como objetivo estabelecer o valor de mercado atualizado e à vista do Apartamento nº 08 localizado no “Condomínio Residencial Portal”, à Rua Feliciano Barbosa de Carvalho, nº 165, Portal São Francisco, no município de Assis - SP, que encontra-se 100 % penhorado na presente Ação de Execução.

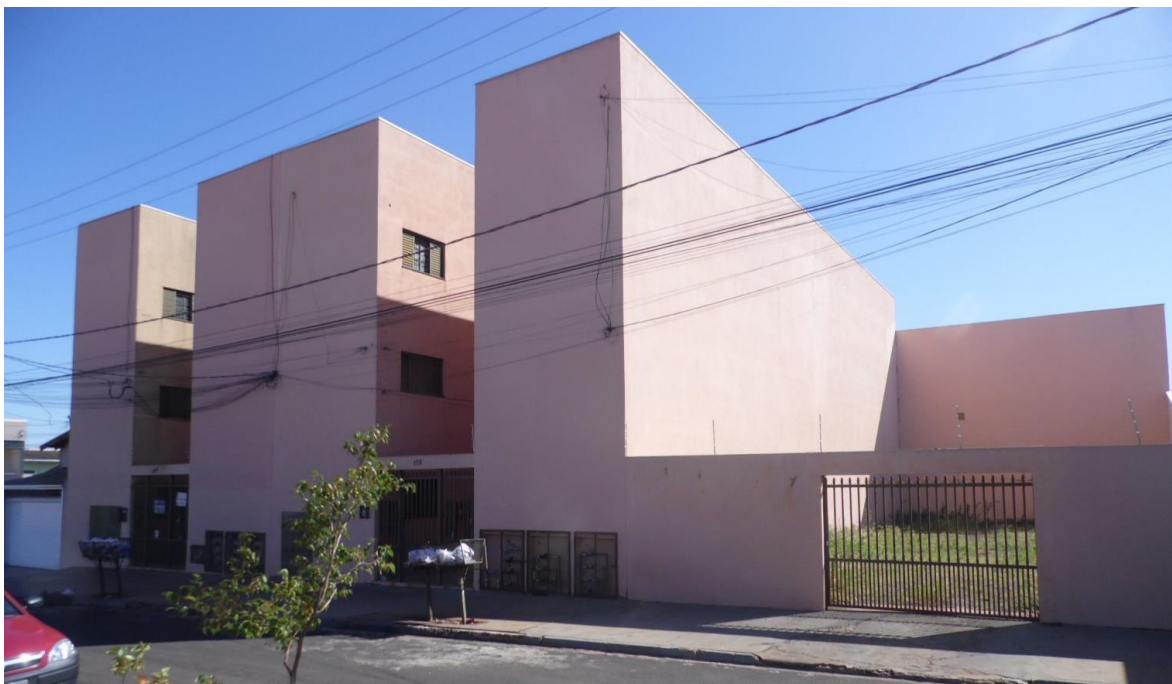
Imagem 01 – Condomínio Residencial Portal - Edifício residencial composto por dois Blocos de Apartamentos na Rua Feliciano Barbosa de Carvalho, nº 165, Portal São Francisco, Assis/SP.

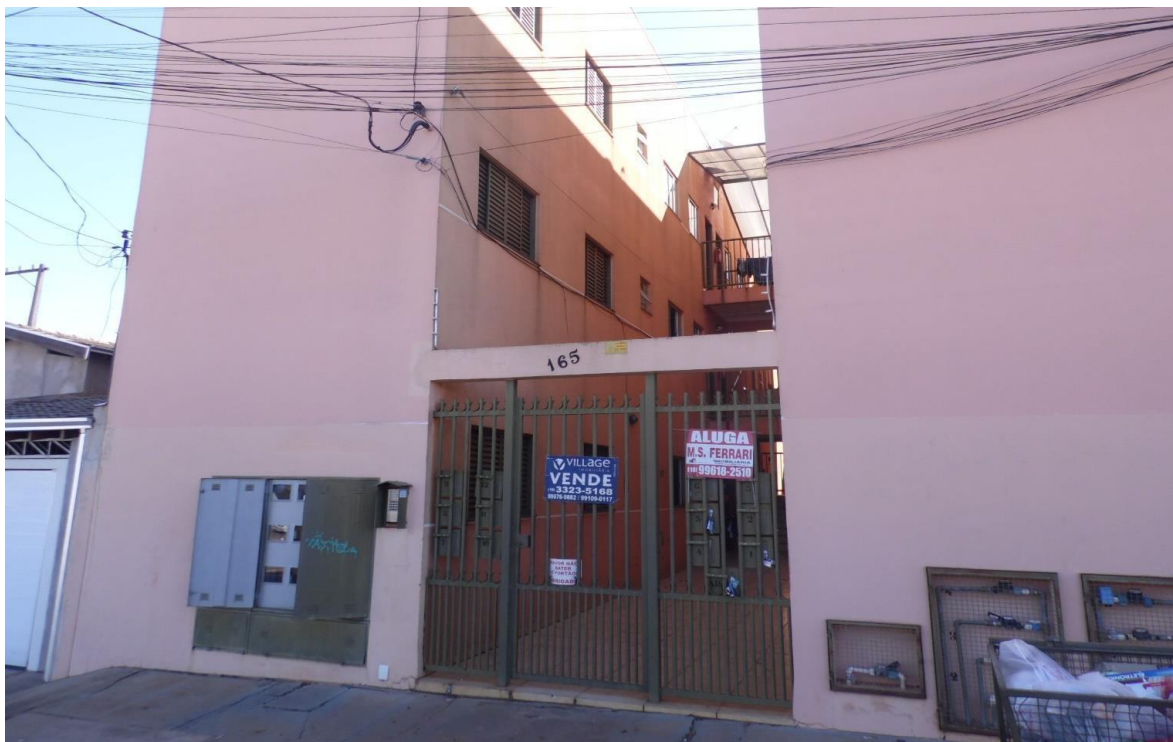
Imagem 02 – Entrada da Bloco de Apartamentos onde está localizado o Apartamento nº 08, Edifício em boas condições em relação a conservação/manutenção e sem Elevadores.

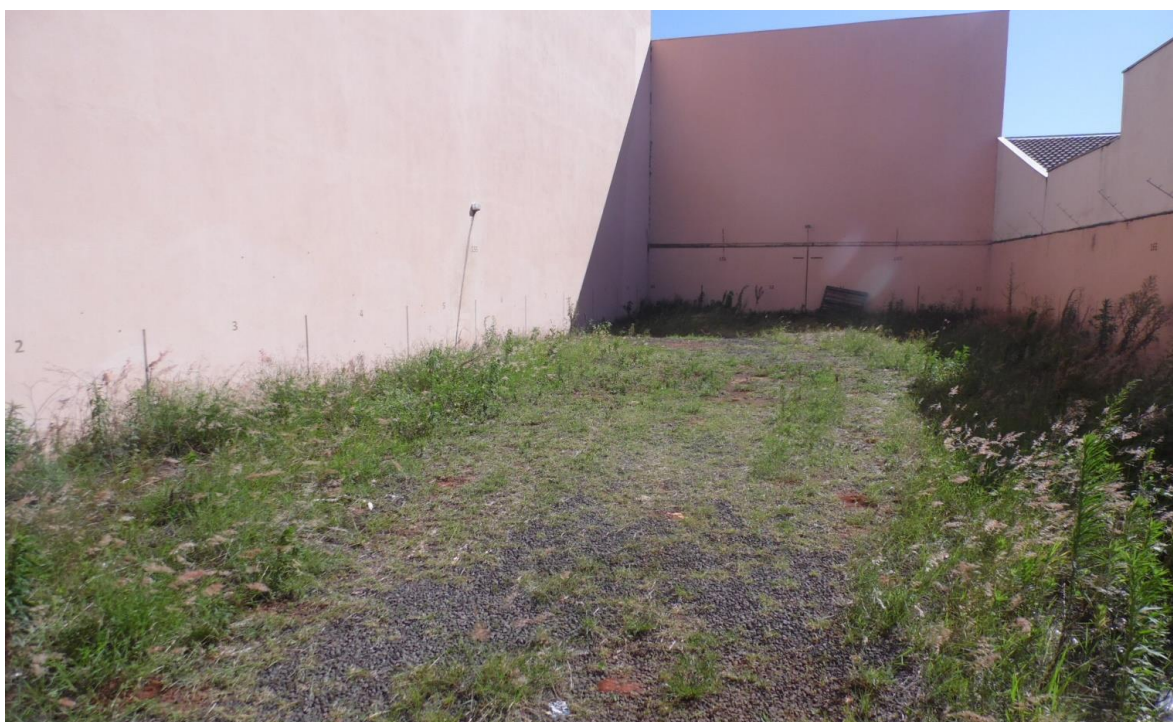
Imagem 03 – Terreno anexo ao Edifício utilizado como Garagem descoberta dos Apartamentos.

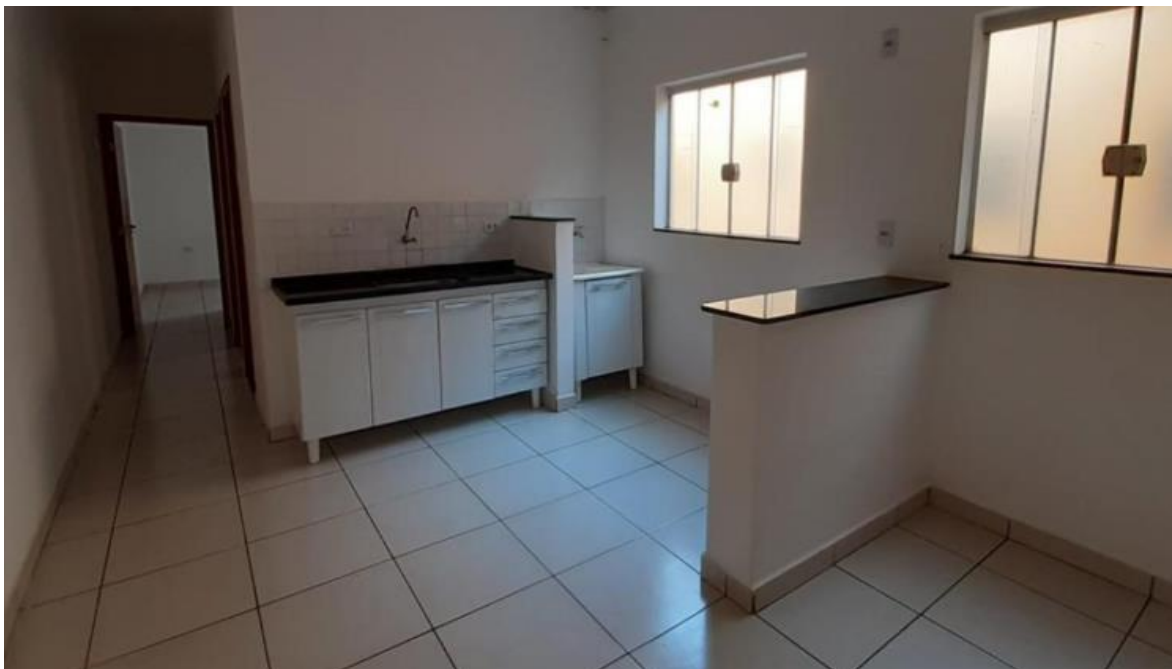
Imagem 01 – Interior do Apartamento nº 08 - sala conjugada com a copa/cozinha, e ao fundo, a área de circulação que dá acesso aos dois dormitórios e ao Banheiro.

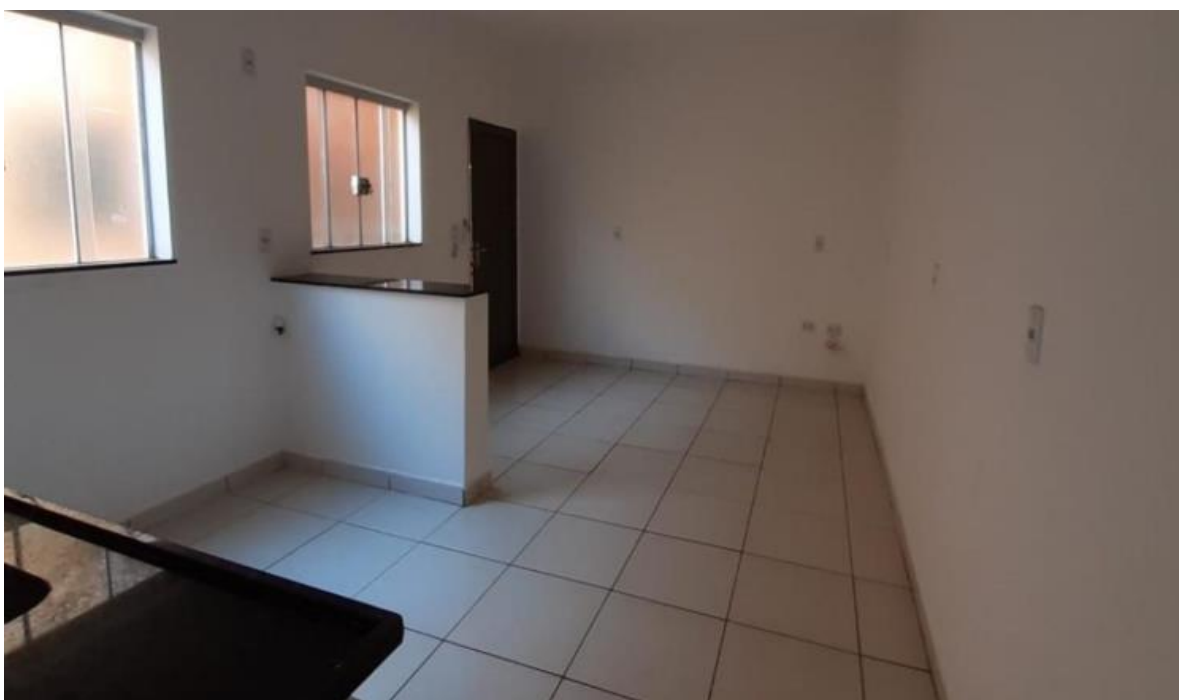
Imagem 02 - O padrão construtivo é de boa qualidade, pisos cerâmicos em todos os ambientes, esquadrias em alumínio, instalações elétricas embutidas e Pintura sobre massa corrida.

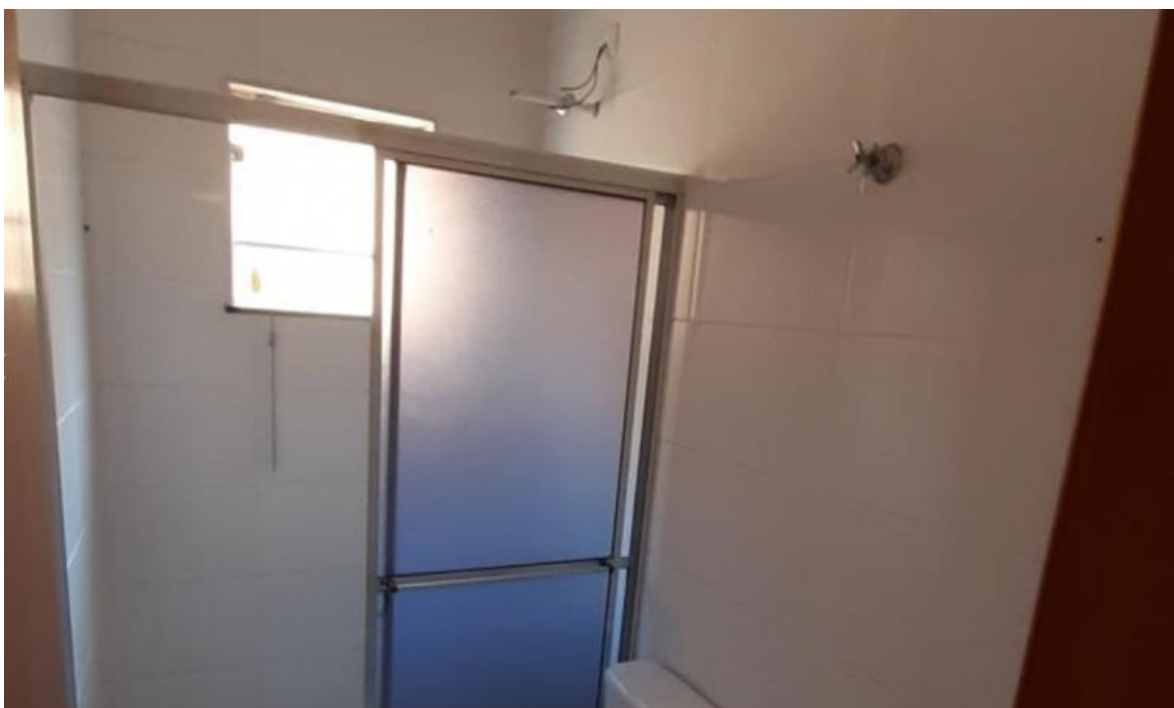
Imagem 04 – Banheiro - azulejo até o teto, esquadria em alumínio, instalações elétricas e hidráulicas embutidas e as Louças e Metais sanitários são no padrão econômico.

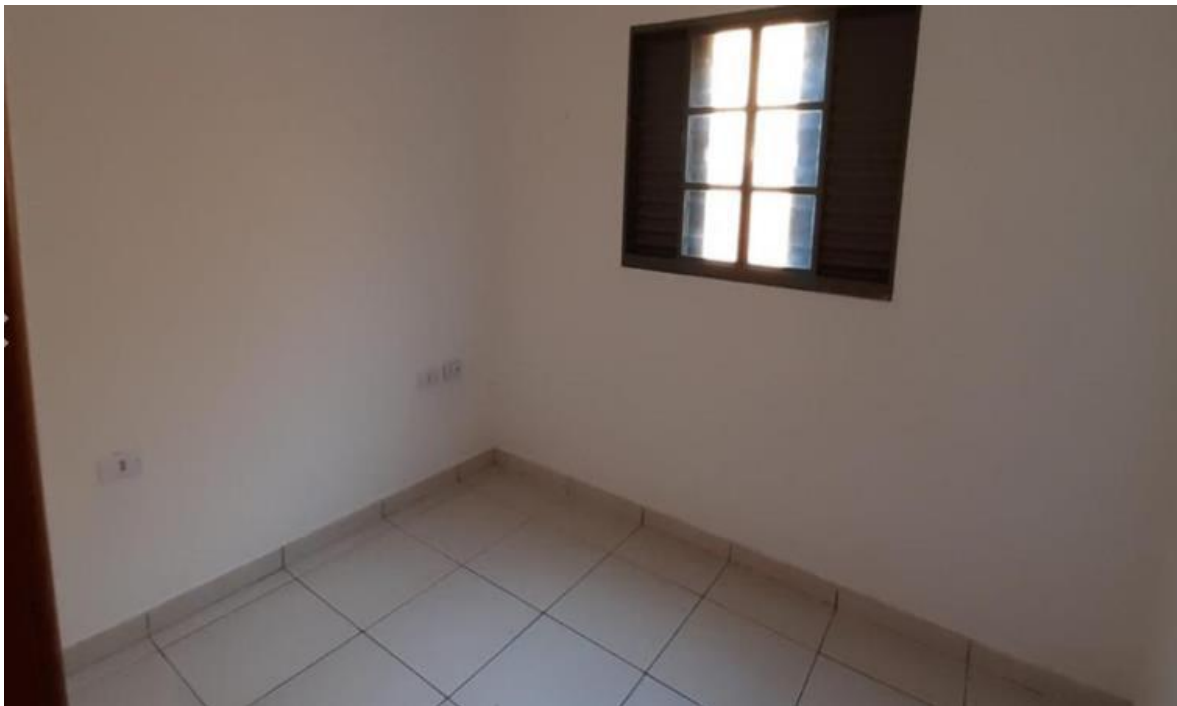
Imagem 05 – Um dos Dormitórios existentes no Apartamento - piso cerâmico, esquadria em metal, instalação elétrica embutida e Pintura sobre massa corrida, bom padrão construtivo.

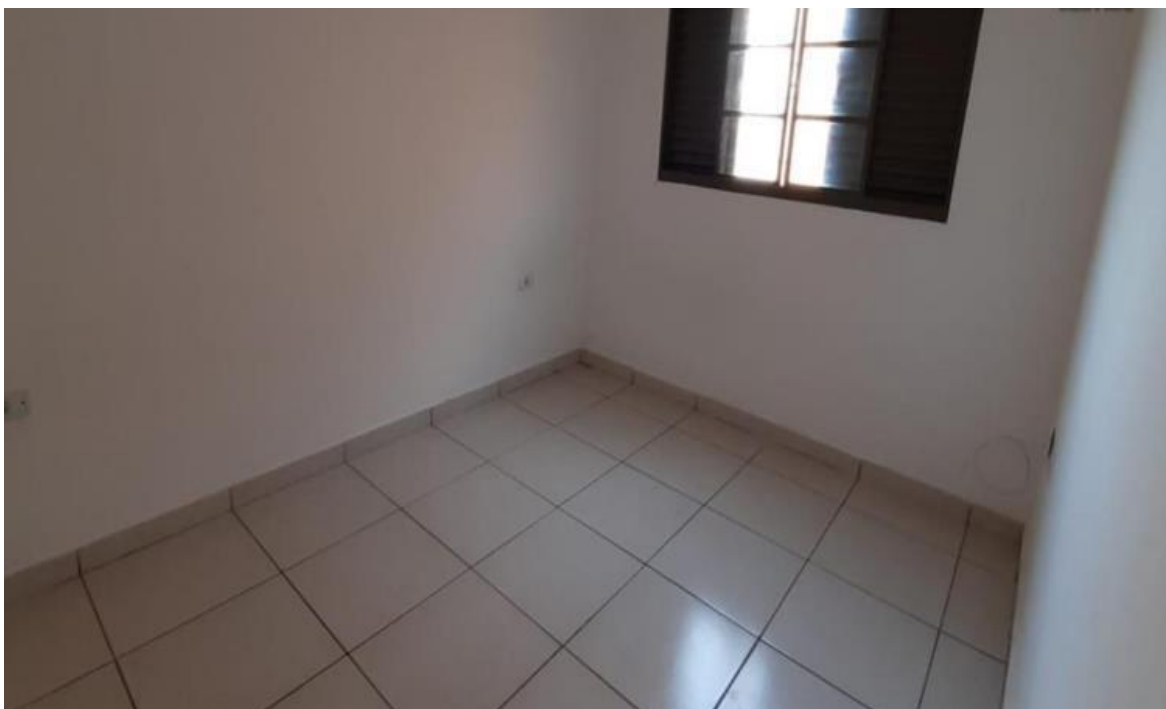
Imagem 06 – O outro Dormitório existente no Apartamento - piso cerâmico, esquadria em metal, instalação elétrica embutida e Pintura sobre massa corrida, bom padrão construtivo.
