PROCESSO N.º 0022252-18.2005.8.26.0100

**LAUDO PERICIAL OFICIAL DE
AVALIAÇÃO IMOBILIÁRIA**

O objetivo do presente laudo é de apresentar a avaliação de um apartamento de três dormitórios de número 62 (fundos), pertencente ao Edifício Chamonix, localizado na Av. Portugal nº 228, bairro do Brooklin Novo, nesta Capital de São Paulo, de conformidade com a nomeação deste perito oficial às fls. 356.

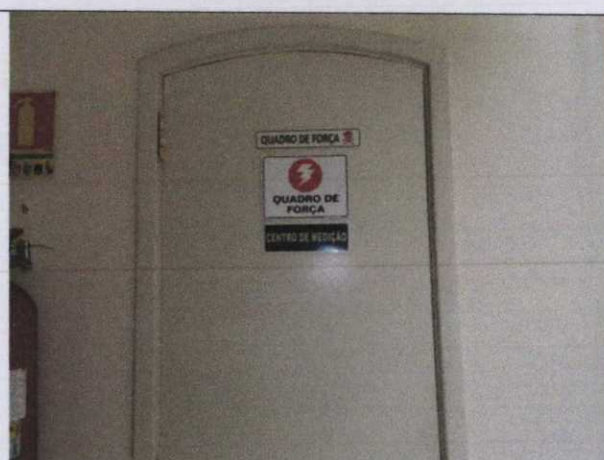
Foto 20 – Quadro de energia desatualizado.

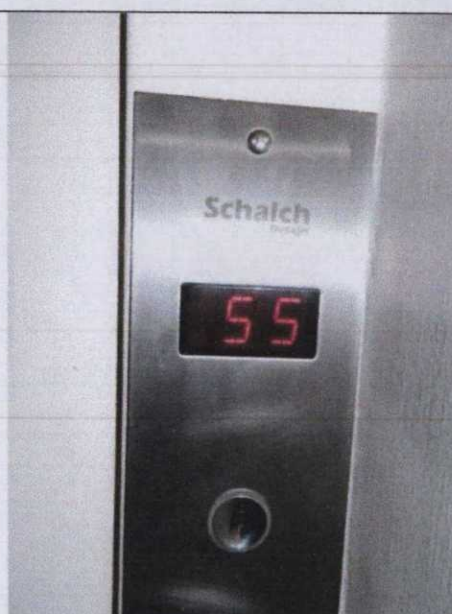
Foto 24 – Elevador social atual marca "SCHALCH".

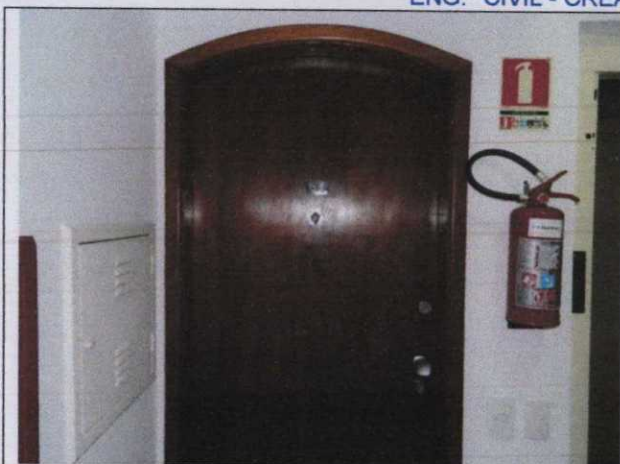
Foto 29 – Entrada social do Apt. 62 (fundos) fechada.

Esta pericia surpreendida informa a este MM Juiz, de que apesar de ter sido marcada a diligência com dia e hora definida dentro dos autos, o fiel depositário não cumpriu com a determinação deste Juiz. Não deixou de alguma forma a disposição o imóvel para a perícia vistoriar internamente. Logo em vista deste
