PROTOCOLO
1º Offício Cível - S. B. Campo
12 DEZ 2018
LAUDO DE DIREITO

Proc. n.º **0028935-27.2011.8.26.0564.**
Ordem n.º **1271/2011.**

O objetivo do presente **LAUDO** e a determinação do valor de **"MERCADO"** para o imóvel, - situado na Rua Reginalda Campodonio Dias n.º 205 - Bloco 07 - Apto **"44"** - localizado no 4º andar - Edifício Turim - integrante do **"Condomínio Itália"** - Vila Marchi - São Bernardo do Campo, Estado de São Paulo, descrito nos termos dos **AUTOS DA AÇÃO: PROCEDIMENTO SUMÁRIO**, requerido pôr **CONDONÍPIO ITÁLIA**, em face de **HOMERO PRADO AFFONSO** e outro (s) autos n.º **0028935-27.2011.8.26.0564**, curso na 1ª Vara Cível da Comarca, Município e Distrito, de São Bernardo do Campo - SP.

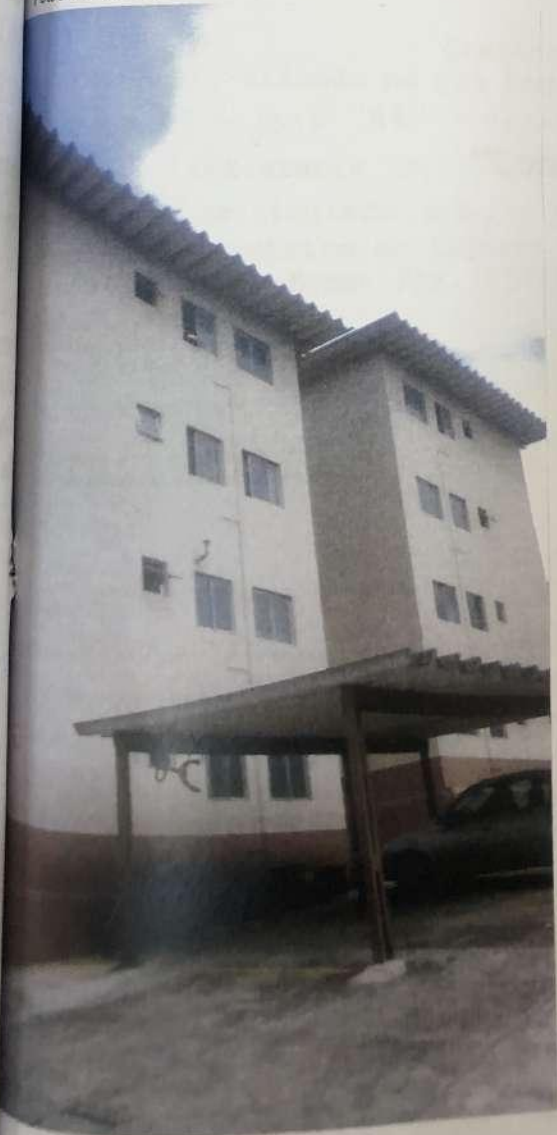
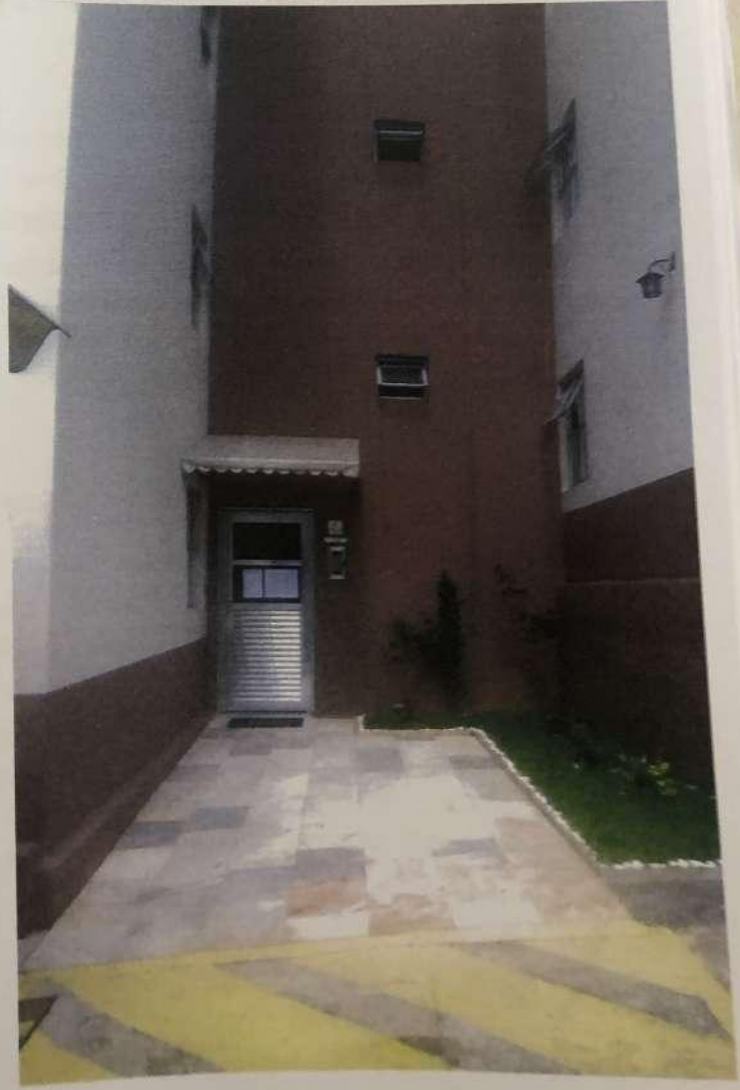
Fotos n.º 01 e 02

Vista Externa, Visualizando o Edifício, e a Portaria de Entrada dos Condôminos e Visitantes.

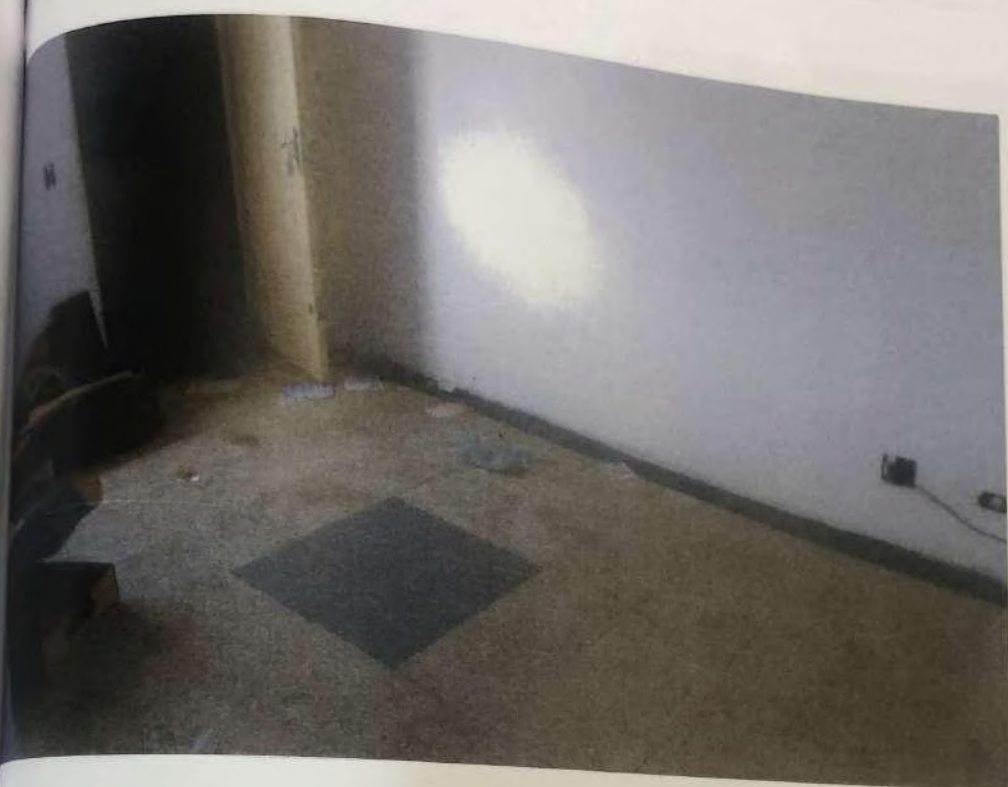
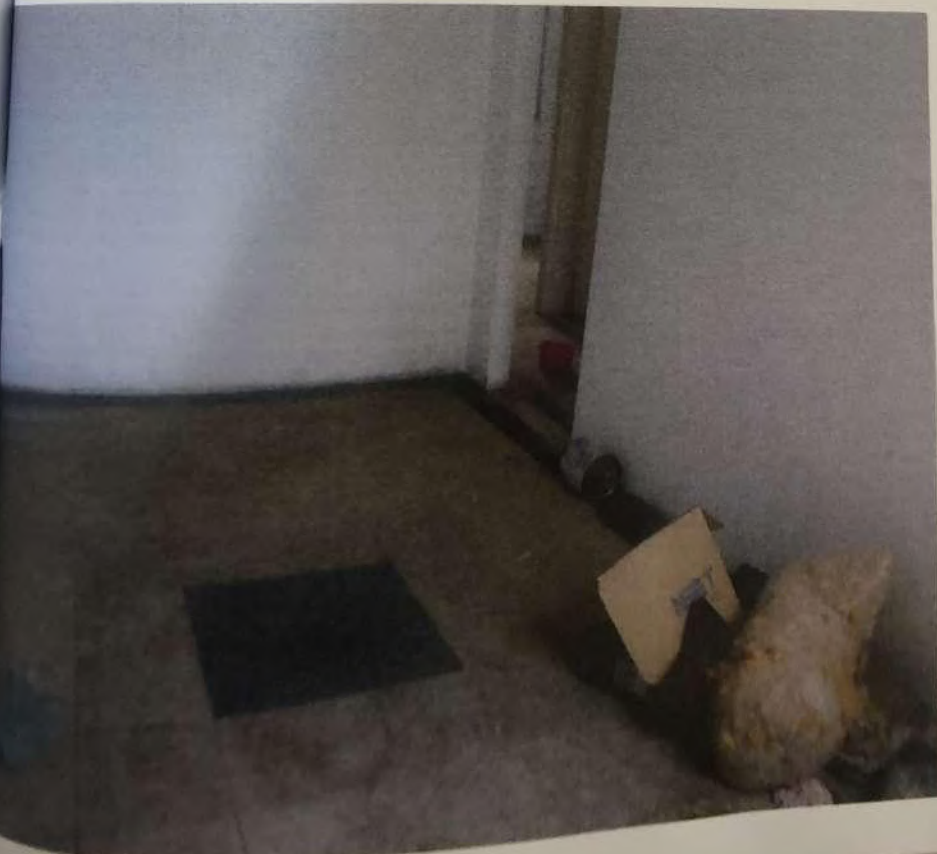
cas. n.º 03 e 04

Visita Interna Visualizando a Sala.

so.....	Paviflex em péssimo estado.
rede.....	Revestida com massa fina, e pintura á base de látex em péssimo estado.
to.....	Laje revestida e pintura látex em regular estado.
ta.....	Madeira com pintura á base de esmalte em regular estado
quadrias.....	Alumínio.

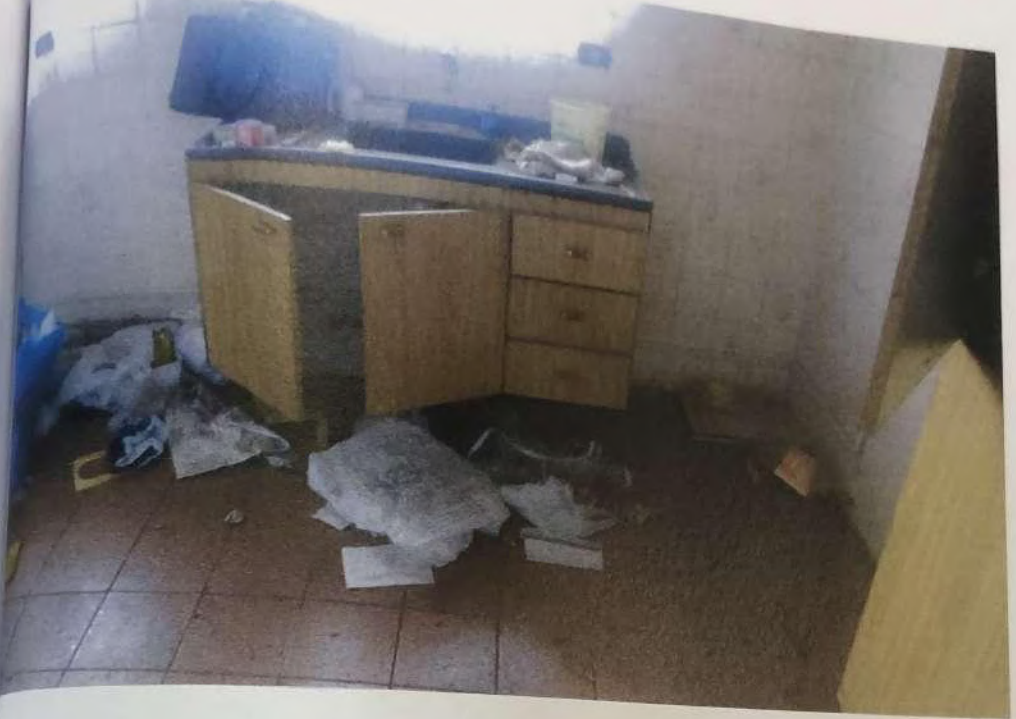
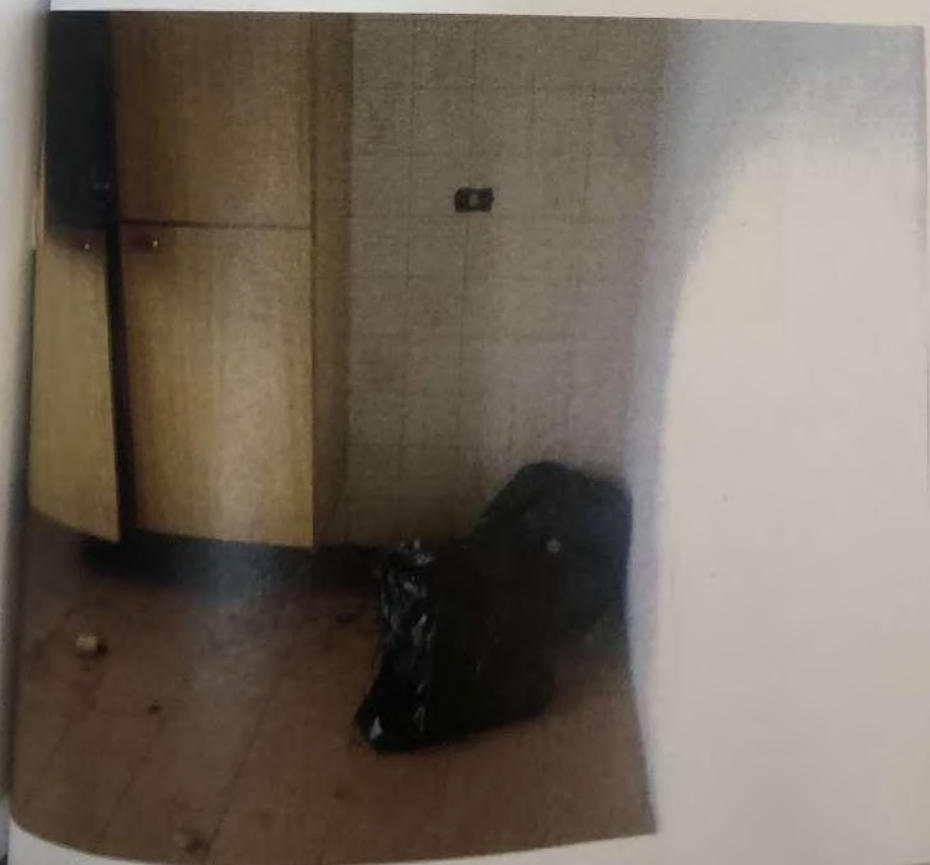
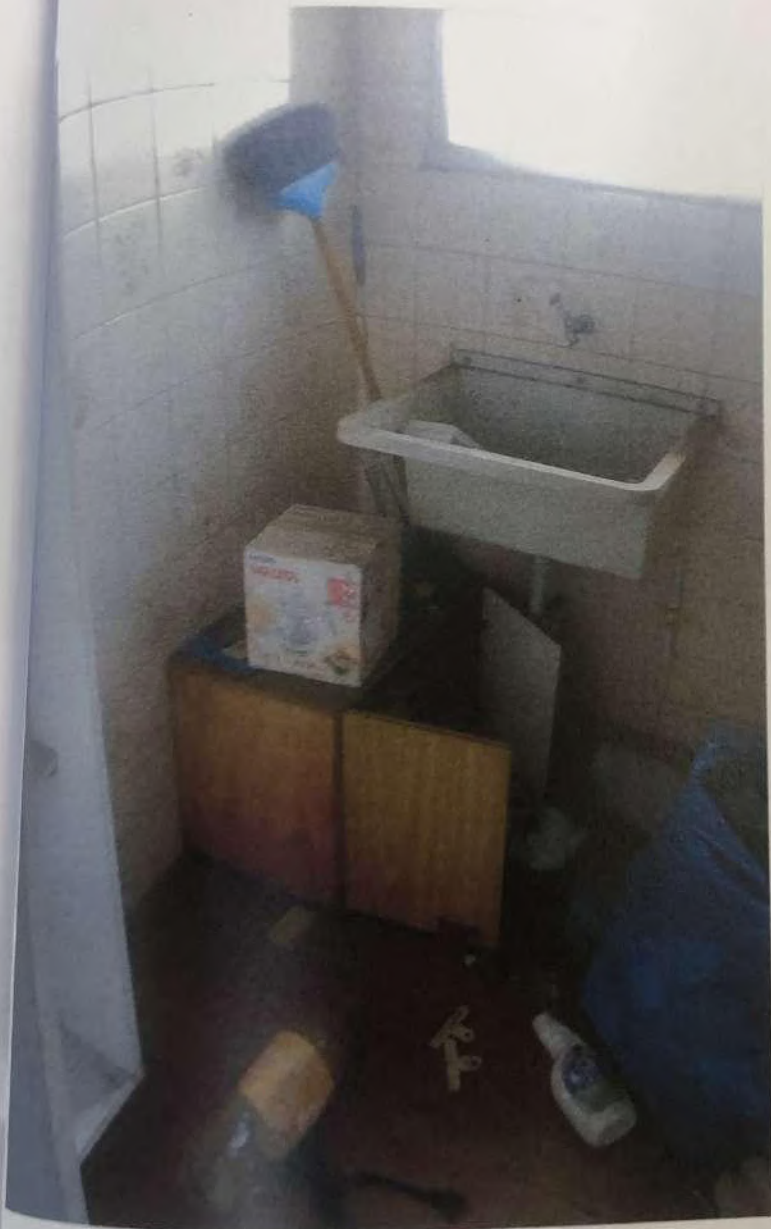
esta Interna visualizando a Cozinha e
lavanderia:
nos n.º 05, 06 e 07

Lavanderia

.....	Frio em péssimo estado.
.....	Revestida com azulejos decorados ate o teto em
.....	Laje revestida e pintura látex em regular estado.
.....	sem porta.
.....	Alumínio.

.....	Frio em péssimo estado.
.....	Revestidas com azulejos decorados até o teto em
.....	Laje revestida com pintura a base látex em regular
.....	não possui .
.....	Alumínio.

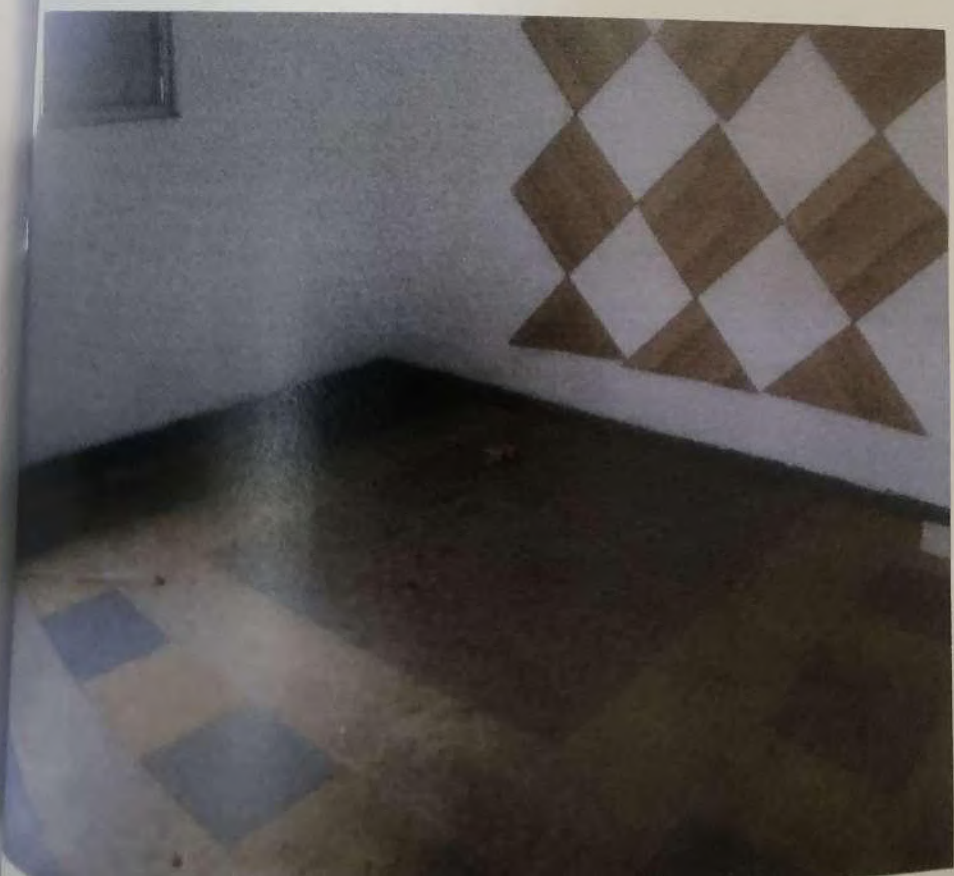
de n.º 08 e 09

Esta Interna Visualizando os Dormitórios.

so.....	Paviflex em péssimo estado.
rede.....	Revestida com massa fina e pintura látex em péssimo estado.
to.....	Laje revestida e pintura látex em regular estado.
ta.....	Madeira em regular e pintura a base esmalte.
quadrias.....	Alumínio.

.....	Paviflex em péssimo estado.
.....	Revestida com massa fina e pintura a látex em
.....	Laje revestida e pintura látex em regular estado
.....	Madeira em regular e pintura a base de esmalte.
.....	Alumínio.

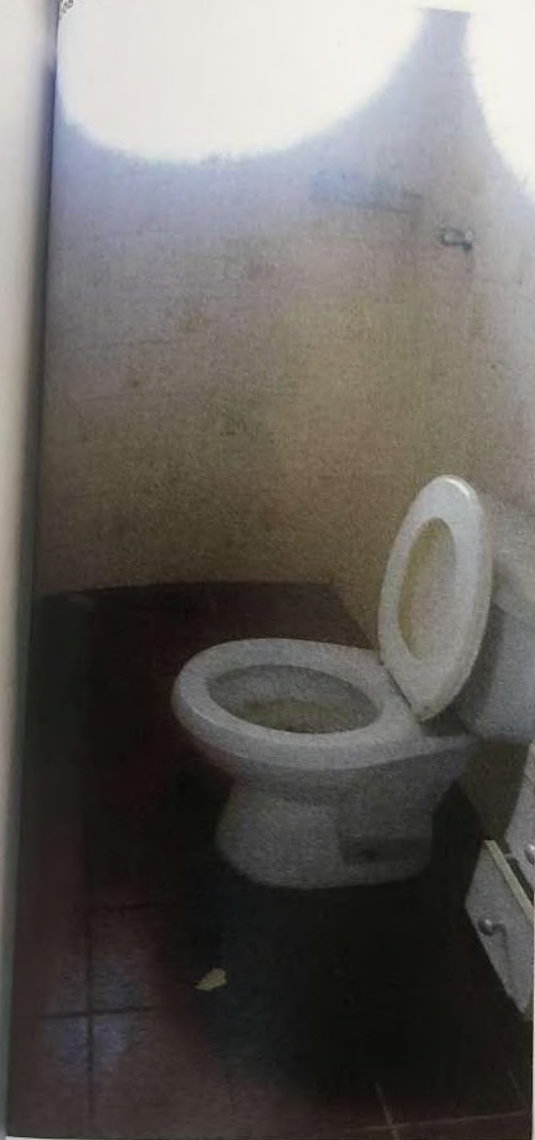
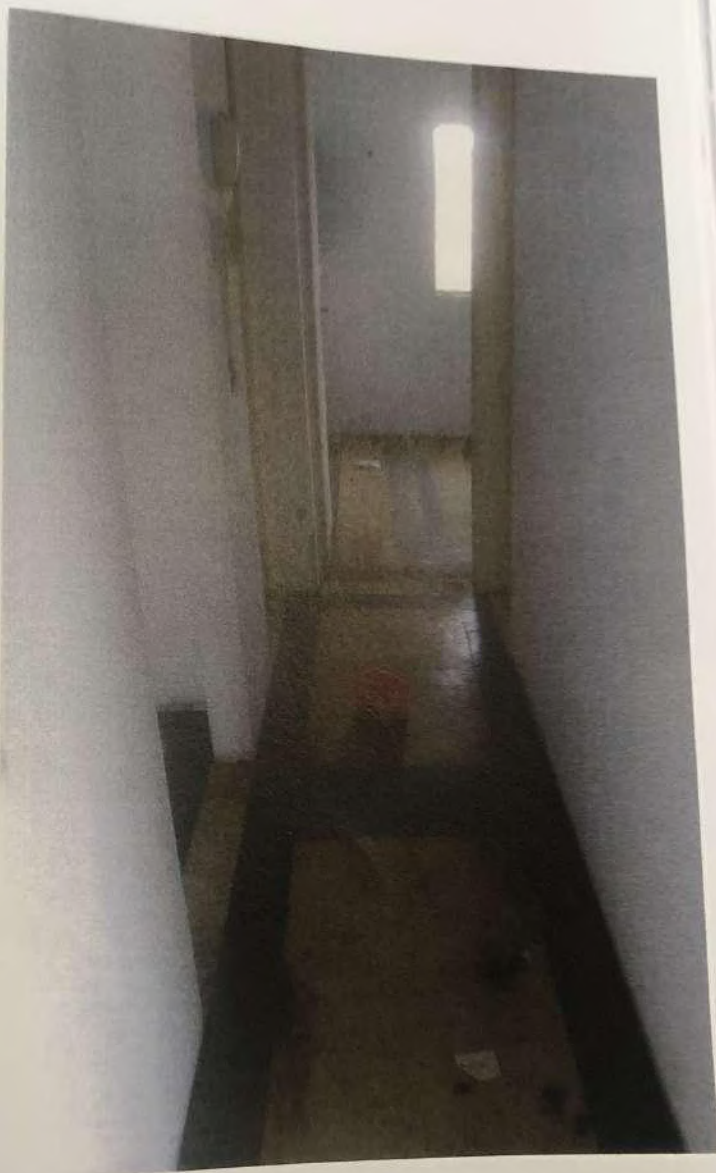
nos n.º 10 e 11

Visita Interna Visualizando o Banheiro Social e
o Corredor que dá Acesso aos Dormitórios.

.....	Frio em péssimo estado.
.....	Revestidas com azulejos decorados até o teto em
.....	Laje revestida e pintura látex em regular estado.
.....	Madeira em regular estado e pintura a base de
.....	Alumínio.

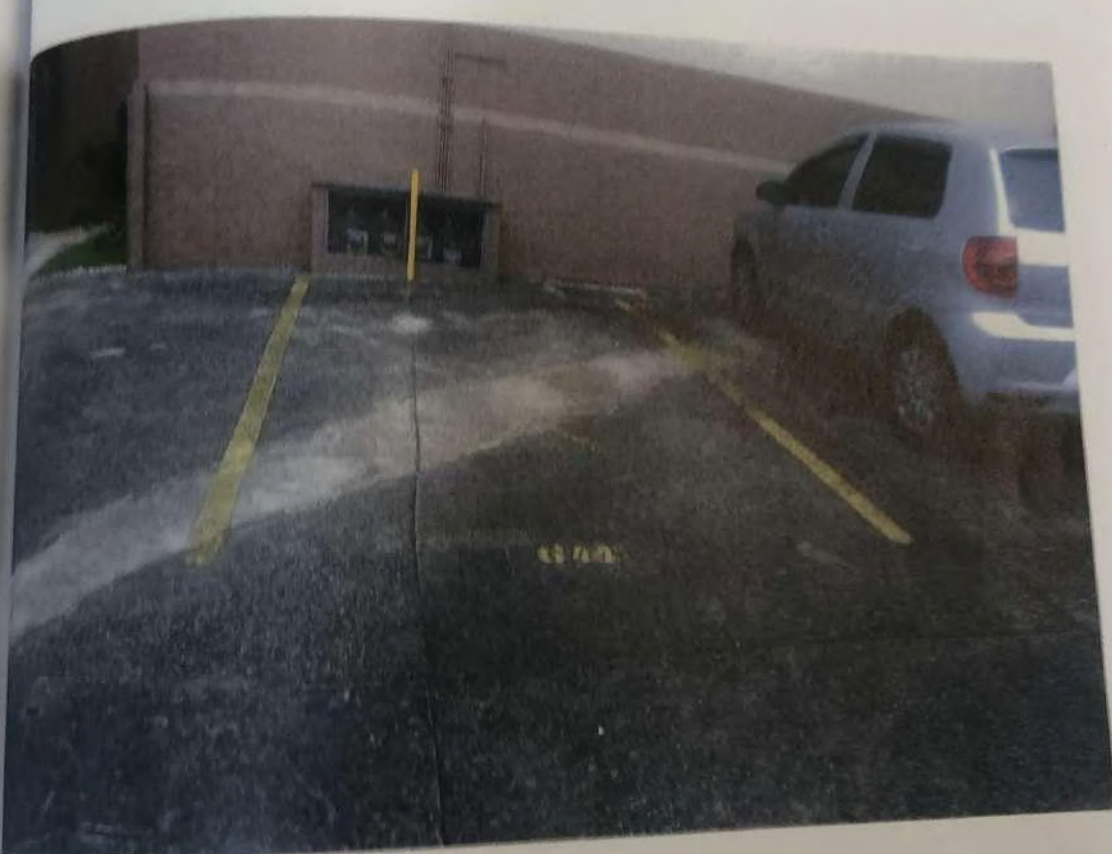
12 Vista Externa Visualizando Garagem,
