LAUDO PERICIAL

PARECER TÉCNICO DE AVALIAÇÃO MERCADOLÓGICA

Rua Clover Bastos Cortez nº 256, antigo nº 21, CEP: 04652-214, São Paulo/SP.

PARECER DE AVALIAÇÃO – FOLHA RESUMO

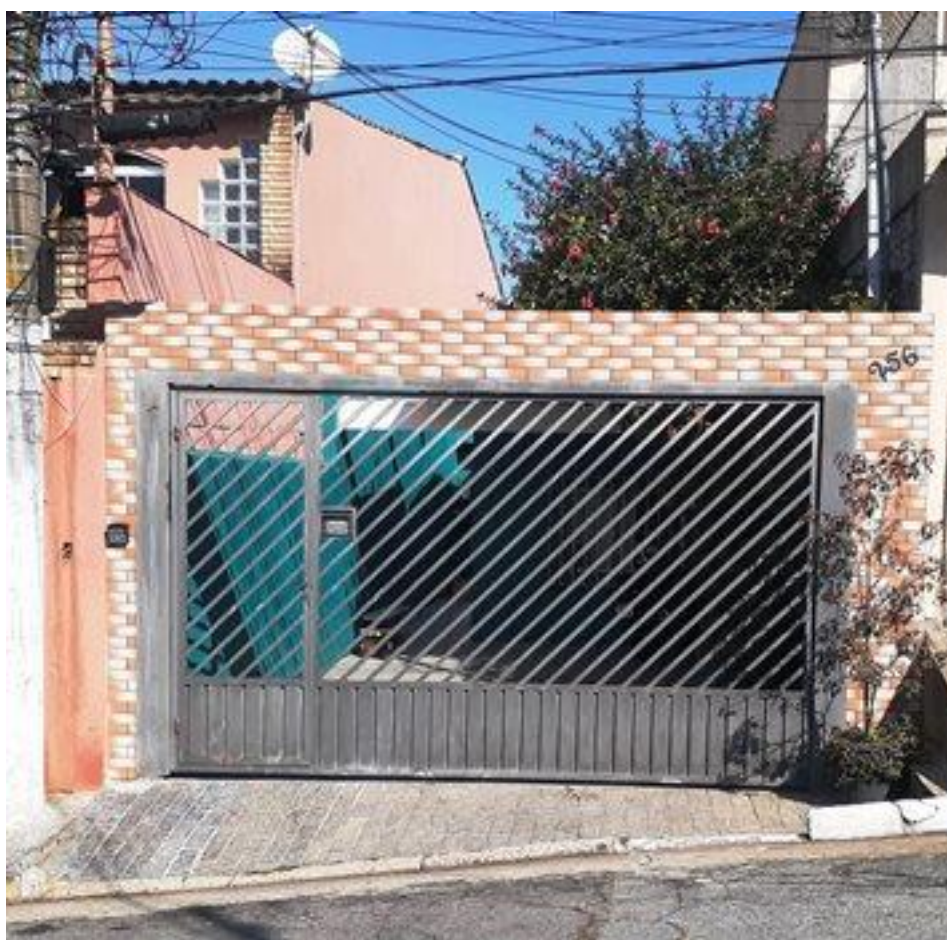
Foto:

A propriedade se encontra em condições de uso imediato, uma vez que é dotada de portas, janelas, portão, fechamento com chaves, telhado em perfeito estado. As louças, pias, divisões, água encanada e energia elétrica não foram possíveis de serem observadas sendo que a vistoria inteira não foi possível para evitar possíveis constrangimentos e incômodo aos residentes, mas que aparentemente funcionam, tendo em vista que há habitantes no local.

Rua Clover Bastos Cortez nº 256, antigo nº 21, Cupecê, São Paulo/SP; CEP: 04652-214.

As condições da estrutura e estética podem ser melhoradas com pinturas e reformas, se assim desejar o possível adquirente, visto que não impede seu uso. Podendo desta forma, ser oferecido a possíveis compradores e negociado dentro dos padrões do mercado local.
