PARECER TÉCNICO DE AVALIAÇÃO MERCADOLÓGICA

Processo: 1121909-51.2021.8.26.0100

Imóvel Avaliando: (i) unidade autônoma nº 35, localizada no 3º andar do Bloco A, do Edifício Galeria Almira Gonçalves, situado na Av. Casper Líbero, nº 538 com a Rua Brigadeiro Tobias, nº 669, Centro Histórico, Capital/SP, e (ii) uma vaga de garagem coletiva, localizada no Edifício Galeria Almira Gonçalves, situado na Av. Casper Líbero, nº 538 com a Rua Brigadeiro Tobias, nº 669, Centro Histórico, Capital/SP

Registro: matrículas 6.496 e 20.670, perante o 5º Oficial de Registro de Imóveis da Capital/SP

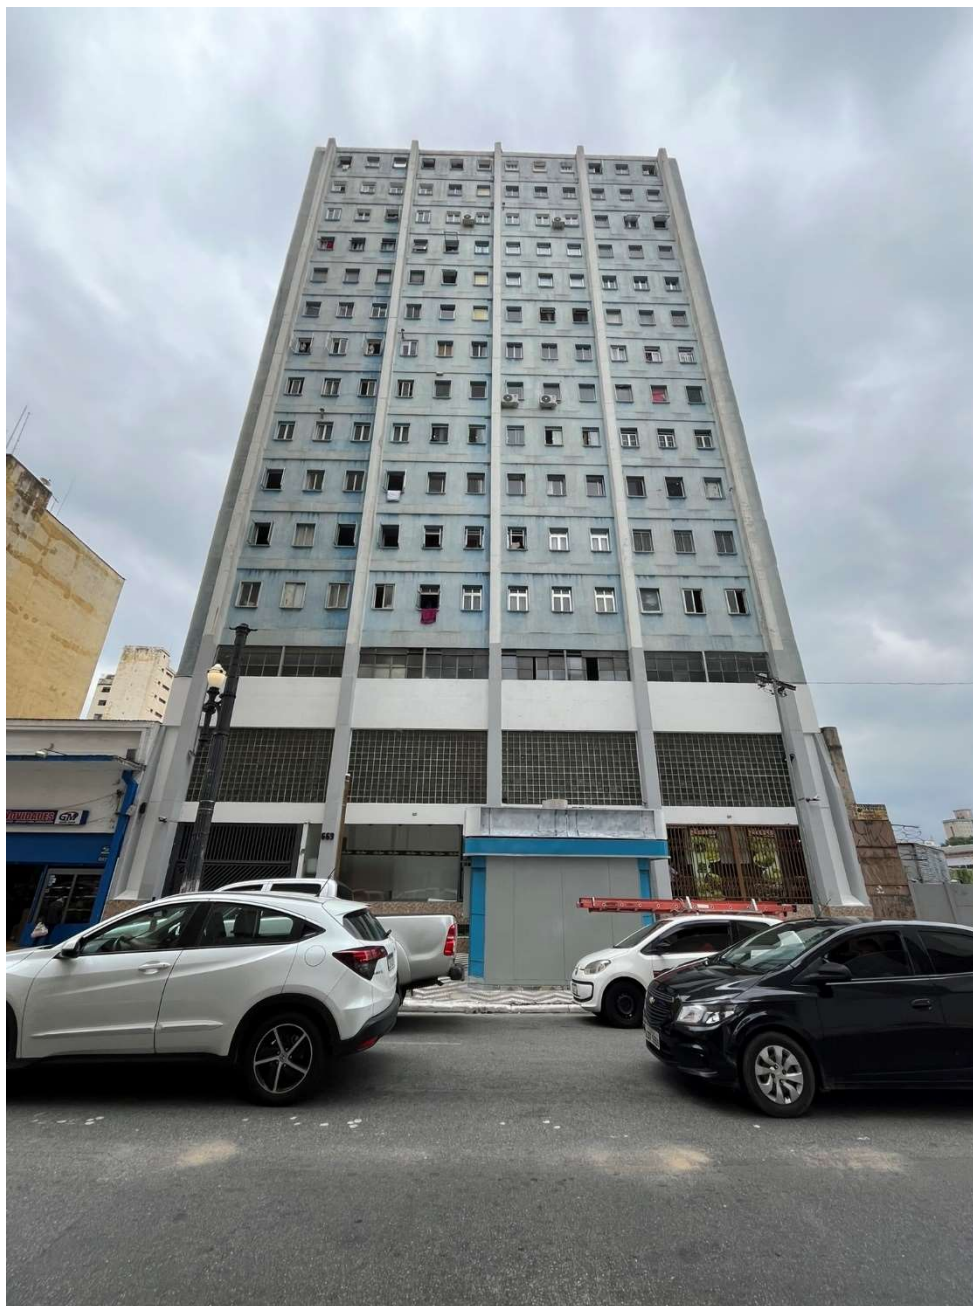
Figura 3: Fachada do Ed. Gal. Almira Gonçalves

O Imóvel Avaliando está localizado no Edifício e Galeria Almira Gonçalves, um prédio misto com unidades comerciais no térreo e residenciais nos pavimentos superiores, construído em 1976, composto por duas torres uma única torre com 12 andares, contando com 06 unidades anda.

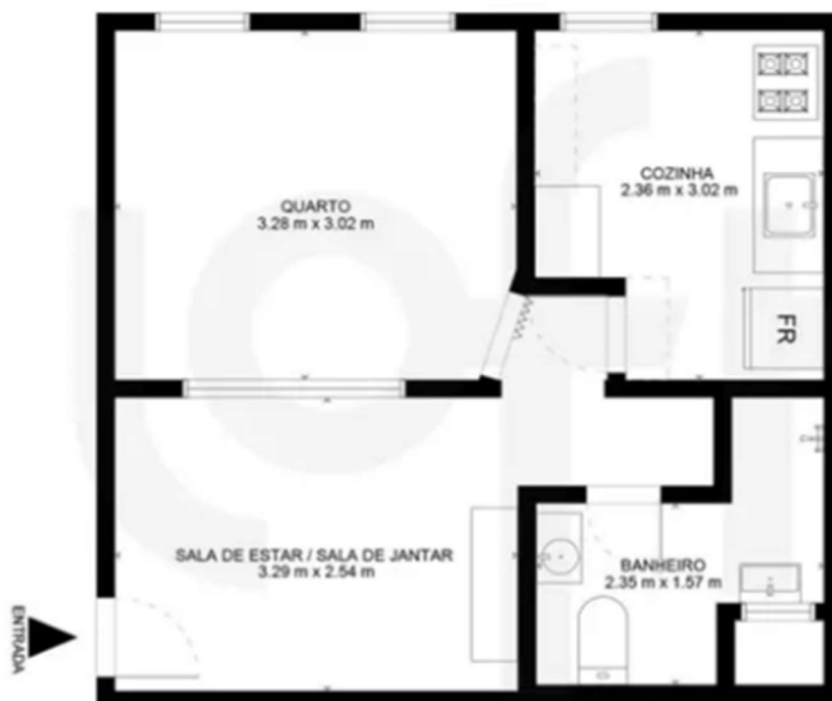
O apartamento nº 35, localizado no 3º andar do Bloco A, possui 37,64m² de área privativa, composto sala, quarto, cozinha e banheiro, conforme planta abaixo:

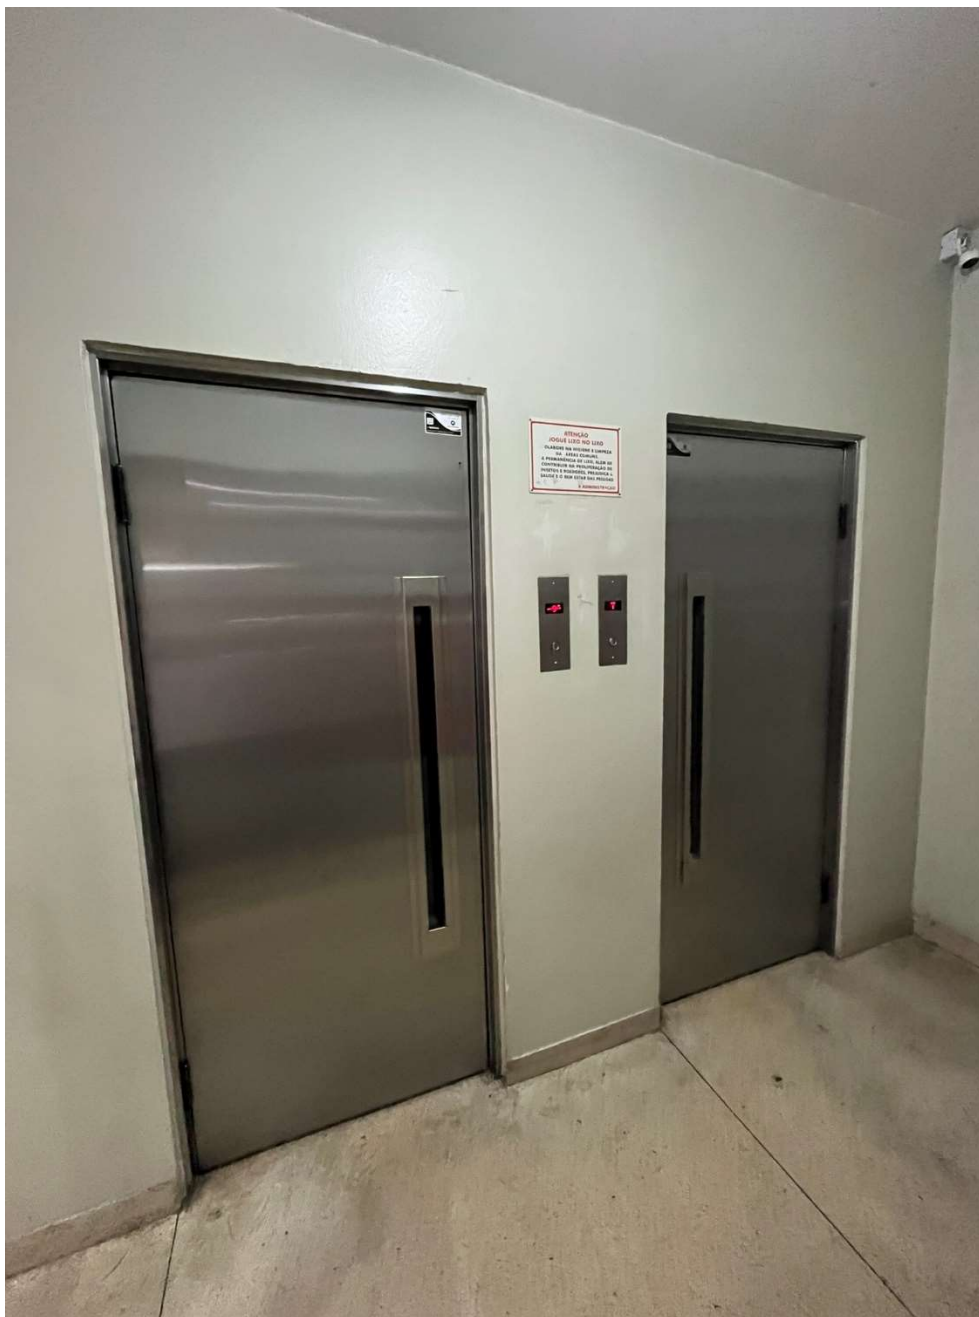
Figura 8: hall - 02 elevadores

Na vistoria realizada, a perícia observou que o Edifício Galeria Almira Gonçalves possui portaria, dois elevadores e uma vaga de garagem indeterminada no subsolo.

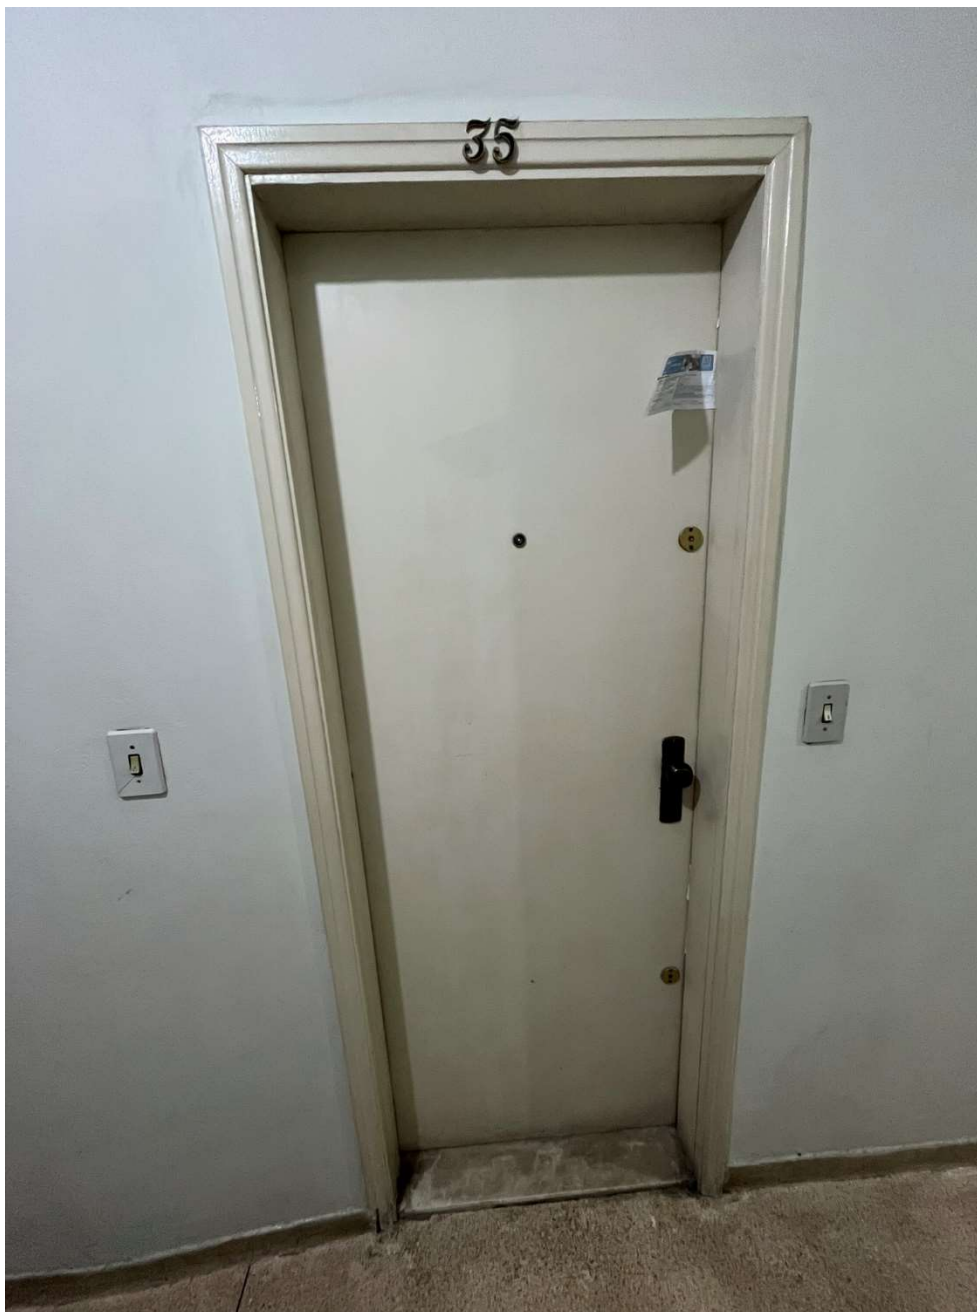
Figura 11: porta do imóvel avaliando

No caso em tela, não foi possível realizar a vistoria, sendo informado pelo porteiro que Imóvel Avaliando estaria abandonada por mais de 05 anos. Assim, estima-se que o estado de conservação possa ser caracterizado como **“f - necessitando de reparos de simples a importantes**.
