LAUDO TÉCNICO DE AVALIAÇÃO

0007909-08.2013.8.26.0077

EXECUÇÃO DE TÍTULO EXTRAJUDICIAL NOTA PROMISSÓRIA

PRELIMINARES 1 DESCRIÇÃO DOS ITENS AVALIANDOS

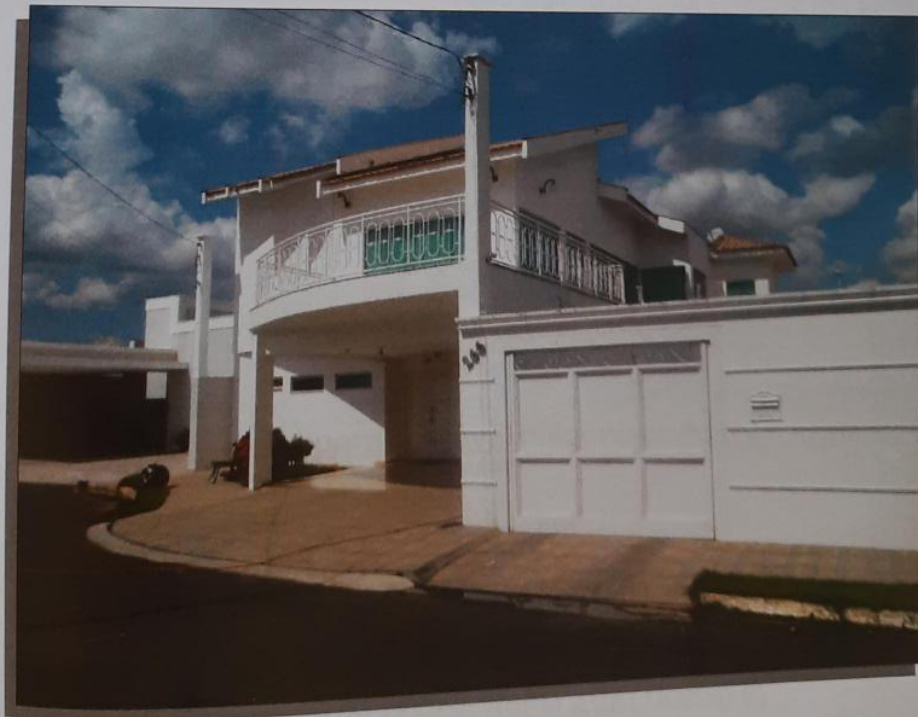
FOTO FRONTAL DO IMÓVEL DILIGENCIANDO ITEM AVALIANDO 9

Sobre o Lote de terreno objeto da avaliação encontra-se edificada construção em sobrado com característica residencial que assim pode ser descrita:

No térreo, Garagem para dois carros, duas amplas Salas com Lavabo anexo, Cozinha e Copa conjugadas com ambiente de Despensa anexo, amplo espaço aos fundos em Varanda com churrasqueira, Área de Serviços anexa e Banheiro. No piso superior com acesso por escada, ampla Sala de Estar e Televisão e três Dormitórios em suíte, sendo uma Suíte máster com banheiro. Forro em laje em toda a edificação sendo o superior em laje inclinada. Acabamento em cerâmica nas paredes da Copa/Cozinha e nos Banheiros. Cobertura em telhas cerâmicas sobre estrutura de madeira. Pintura a base de látex. Na continuidade do piso térreo, aos fundos, piscina irregular com acabamento interno em azulejo e entorno em piso cimentado rústico bem acabado. Ainda ampla área em gramado.

Instalações elétricas e hidráulicas no Imóvel em normal funcionamento. Construção com idade estimada entre 5 e 10 anos, nova, com estado geral podendo ser considerado entre bom e ótimo.

O imóvel possui fechamento frontal e lateral tendo acesso frontal por porta social e portão grande de ferro tipo correr que adentra a parte lateral da residência. O local onde está situado o Imóvel avaliando, o Condomínio Residencial San Marino, é fechado e conta com Guarita de acesso, estando servido por pavimentação asfáltica, passeio público, guia e sarjeta, redes elétrica e telefônica, redes de abastecimento de água e coletora de esgoto, iluminação pública, coleta sistemática de lixo e proximidade à transporte coletivo. A região onde está situado o imóvel avaliando pode ser considerada predominantemente residencial e possui entre média e alta taxa de ocupação.

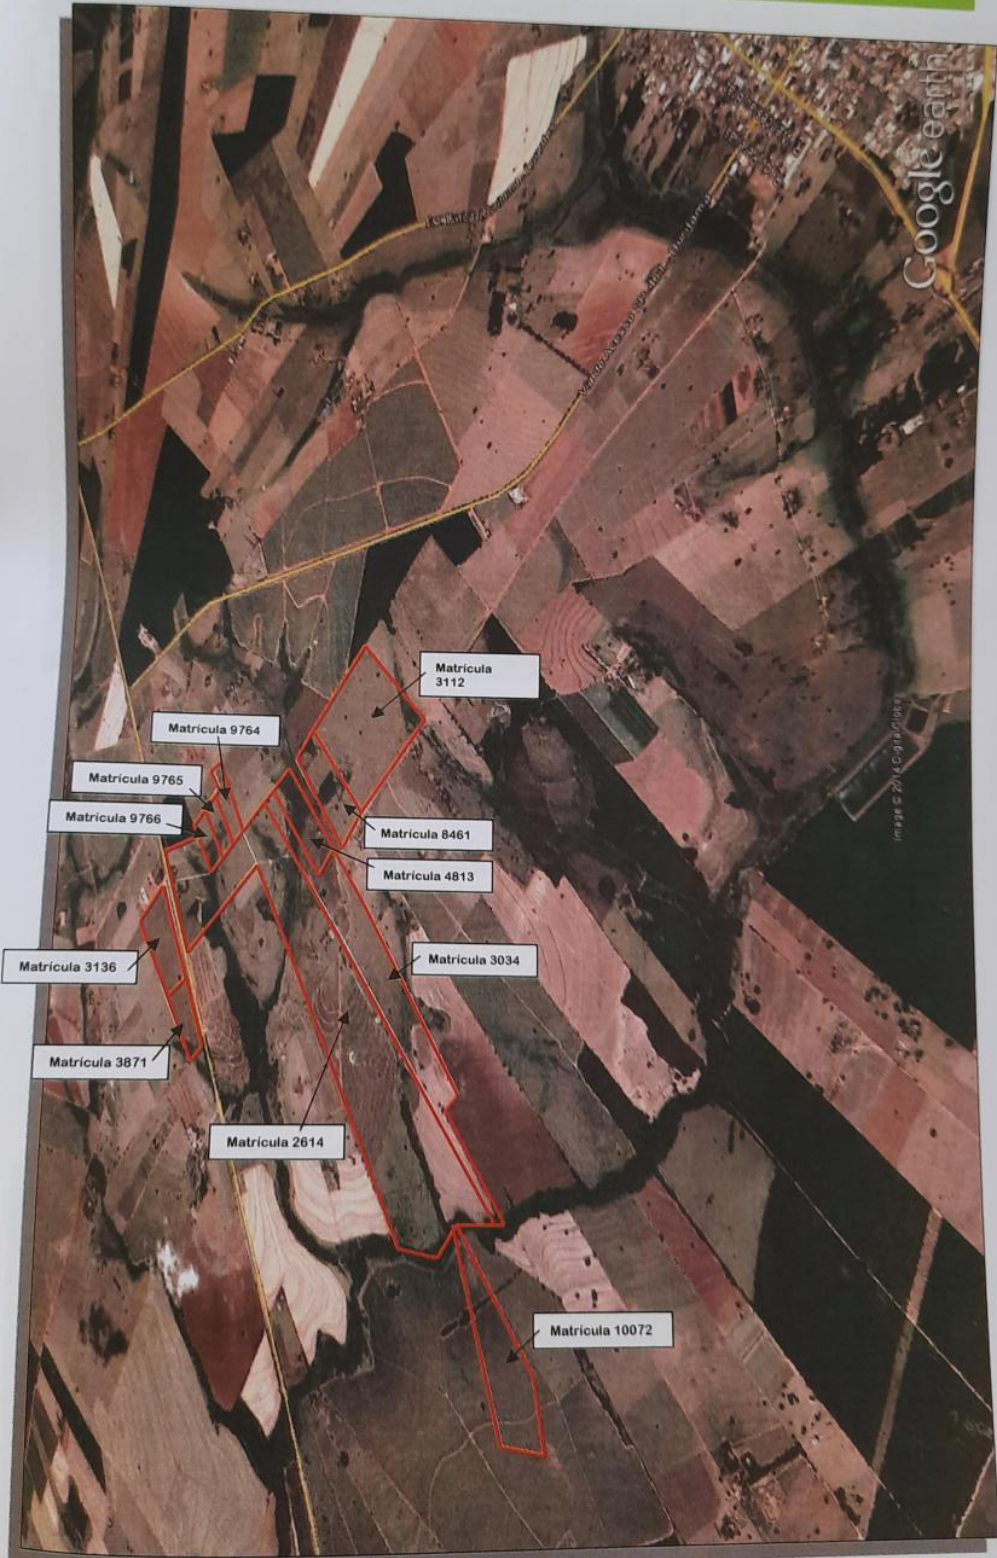
LOCALIZAÇÃO DO IMÓVEL AVALIANDO COMO UM TODO
Denominação geral: Fazenda Primavera

Com a indicação das Matrículas envolvidas e objeto deste Laudo Técnico

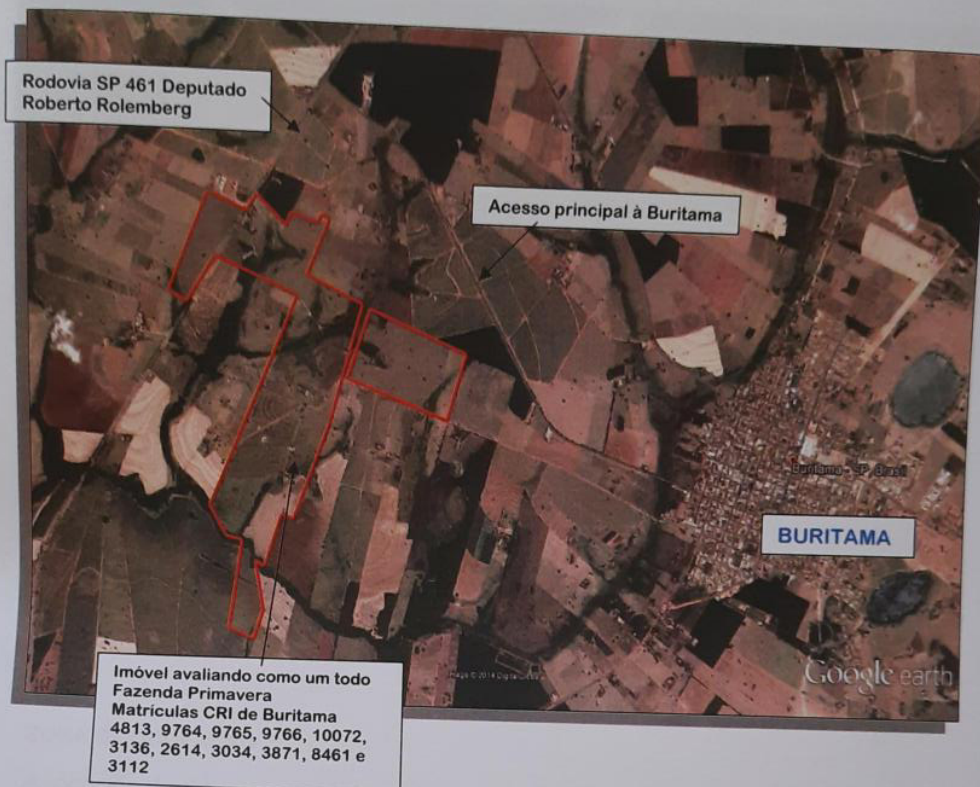
LOCALIZAÇÃO DO IMÓVEL AVALIANDO COMO UM TODO (CROQUI 2-POR CIMA)
Denominação geral: Fazenda Primavera

O acesso às Matrículas avaliadas que no local constituem uma só propriedade denominada Fazenda Primavera, pode ser feito partindo-se de Birigui a partir da Avenida Antonio da Silva Nunes e tomando-se a Rodovia SP 461 Deputado Roberto Rolemberg no rumo da cidade de Buritama. Em distância aproximada de 1.200 metros antes de chegar ao acesso principal de Buritama, tem-se a direita a entrada para a sede principal da Fazenda.

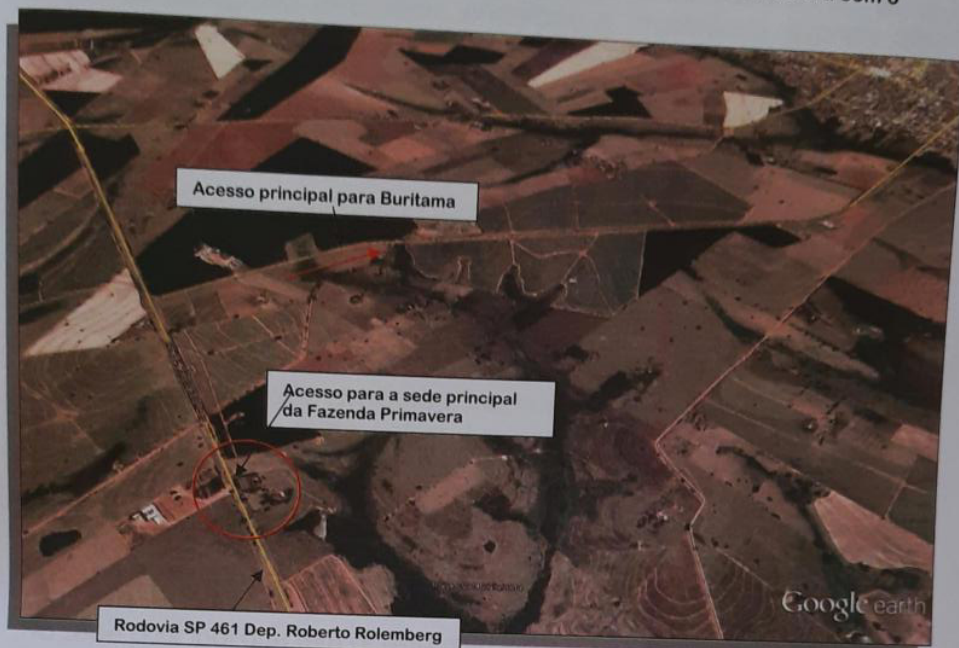
Vista aérea da relação da entrada para a sede principal da Fazenda Primavera com o trevo para Buritama
