Avaliações e Perícias de Engenharia

**EXCELENTÍSSIMO SENHOR DOUTOR JUIZ DE DIREITO DA 5ª VARA
CÍVEL - COMARCA DE GUARULHOS - SP**

AUTOS Nº 1025302-65.2016.8.26.0224

Vista do Imóvel Avaliando, localizado na Alameda dos Beija-Flores, nº 320, Loteamento Alpes da Cantareira, Cidade de Mairiporã, Estado de São Paulo, matriculado sob nº 14.430, no Primeiro CRI de Mairiporã.

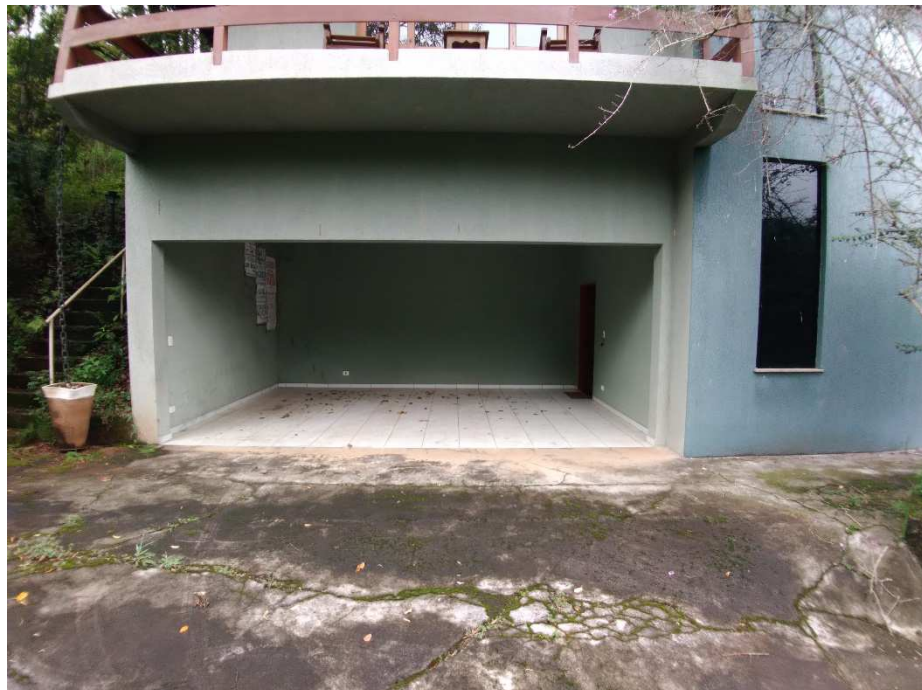
FOTO 07

CARACTERÍSTICAS CONSTRUTIVAS:

PISO: Cerâmico.

PAREDE(S): Pintura látex sobre argamassa.

TETO: Pintura látex sobre argamassa.

VISTA DA GARAGEM.

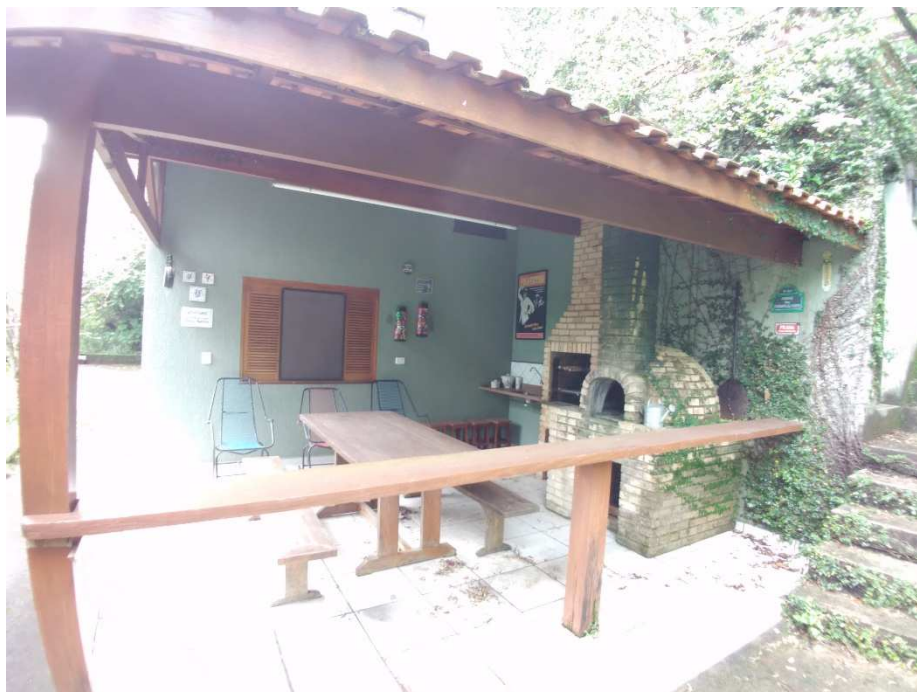
FOTO 08

CARACTERÍSTICAS CONSTRUTIVAS:

PISO: Cerâmico.

PAREDE(S): Pintura látex sobre argamassa.

TETO: Telhado aparente.

VISTA DA ÁREA DE LAZER.

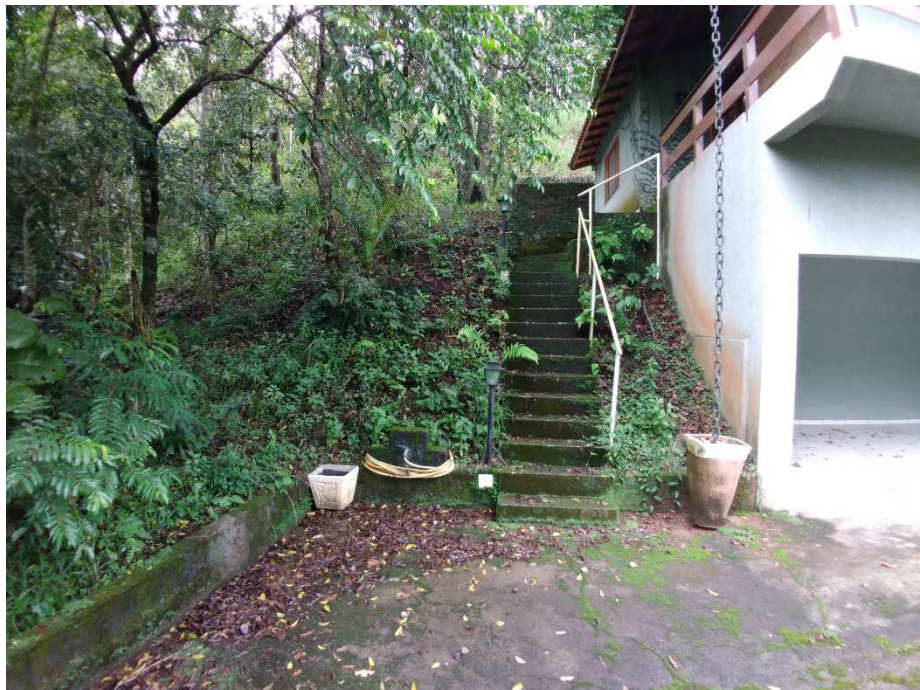
FOTO 09

CARACTERÍSTICAS CONSTRUTIVAS:

PISO: Contra piso.

VISTA DA ESCADA DE ACESSO AO QUINTAL.

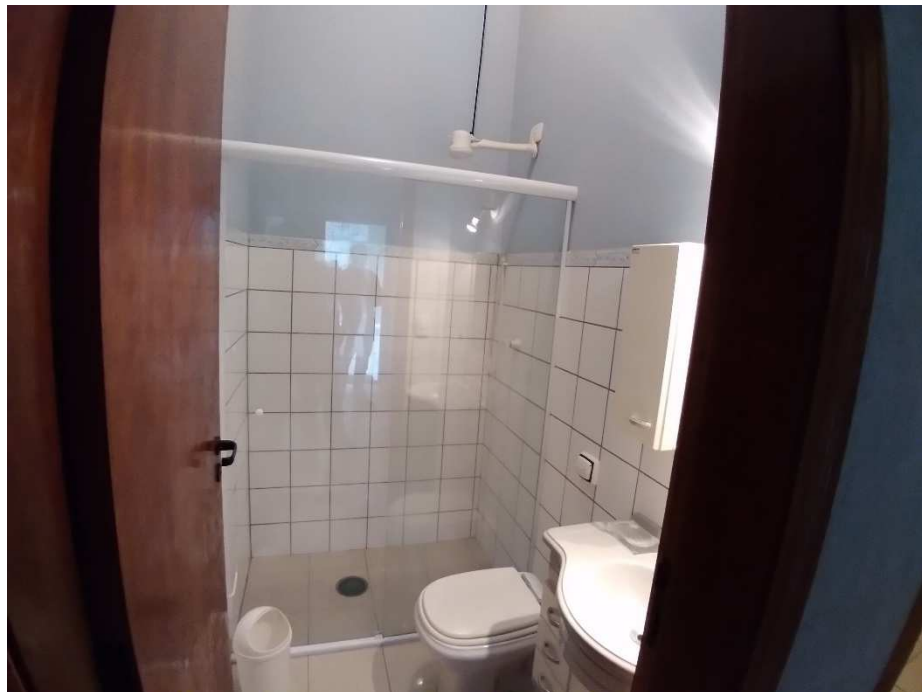
FOTO 11

CARACTERÍSTICAS CONSTRUTIVAS:

PISO: Cerâmico.

PAREDE(S): Azulejo até meia parede.

TETO: Pintura látex sobre argamassa.

PORTA(S): Madeira.
Giro de 1 folha (dobradiças).

JANELA(S): Vidro.
Basculante.

VISTA DO LAVABO.

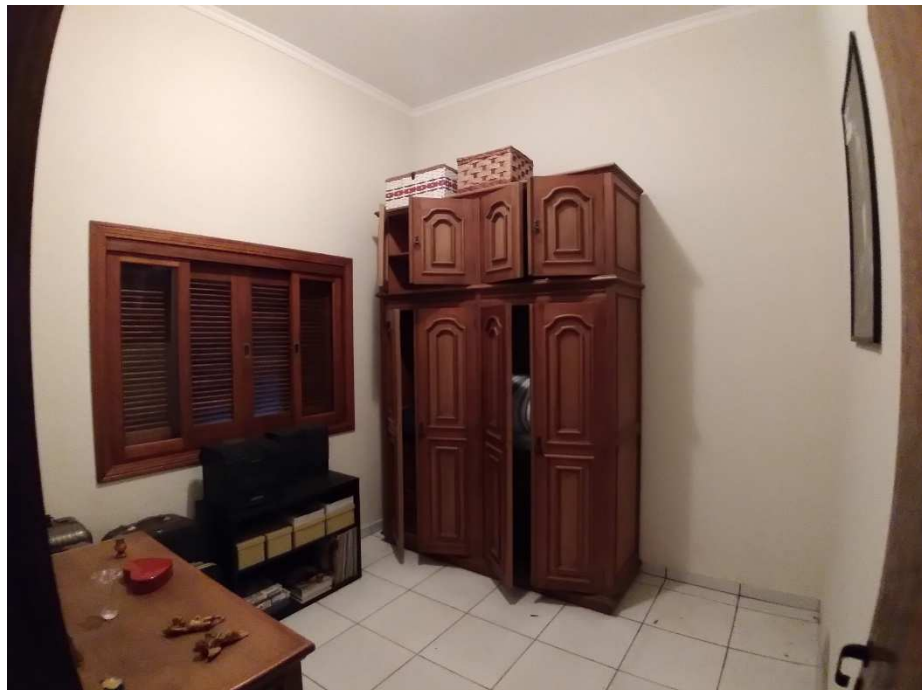
FOTO 12

CARACTERÍSTICAS CONSTRUTIVAS:

PISO: Cerâmico.

PAREDE(S): Pintura látex sobre argamassa.

TETO: Pintura látex sobre argamassa.

PORTA(S): Madeira.
Giro de 1 folha (dobradiças).

JANELA(S): Madeira com vidro.
Corrediça.

VISTA DO ESCRITÓRIO.

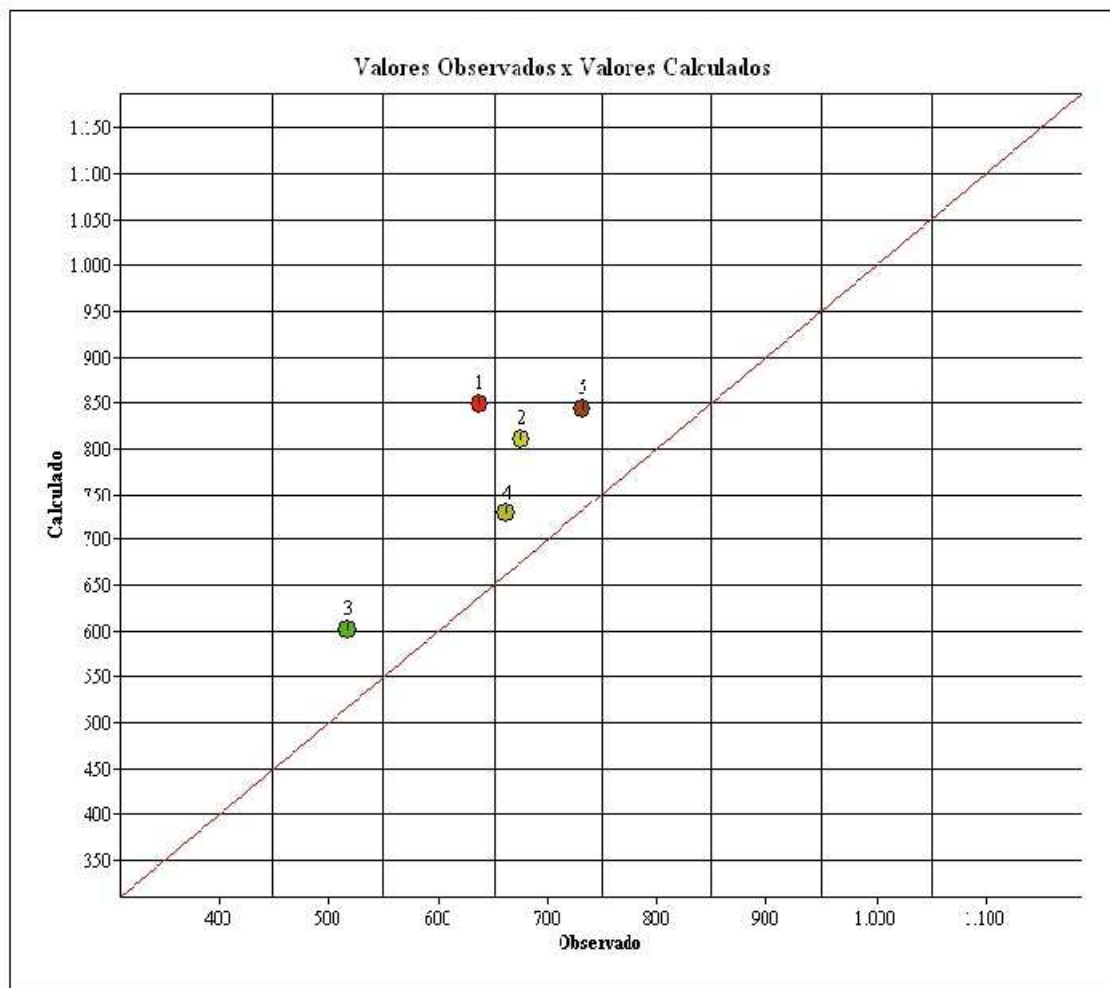
GRÁFICO DE DISPERSÃO

Núm.	Observado	Calculado
1	636,69	848,42
2	674,97	810,49
3	517,36	601,65
4	661,13	728,80
5	732,80	843,26
