**LAUDO PERICIAL  
DE  
AVALIAÇÃO**

**AÇÃO DE EXECUÇÃO DE ALIMENTOS**

**Processo nº 1001177.37.2017.8.26.066**

**CASA RESIDENCIAL, 115,50m<sup>2</sup> - Lote: 05, Quadra 13 - Cadastro SO 11 13 13 05 (antigo Lote 01 da Quadra 4 - área do terreno: 140,62 m<sup>2</sup> - Rua Vitorio Cavaleri, 1783 - Bairro São João - Votuporanga.SP**

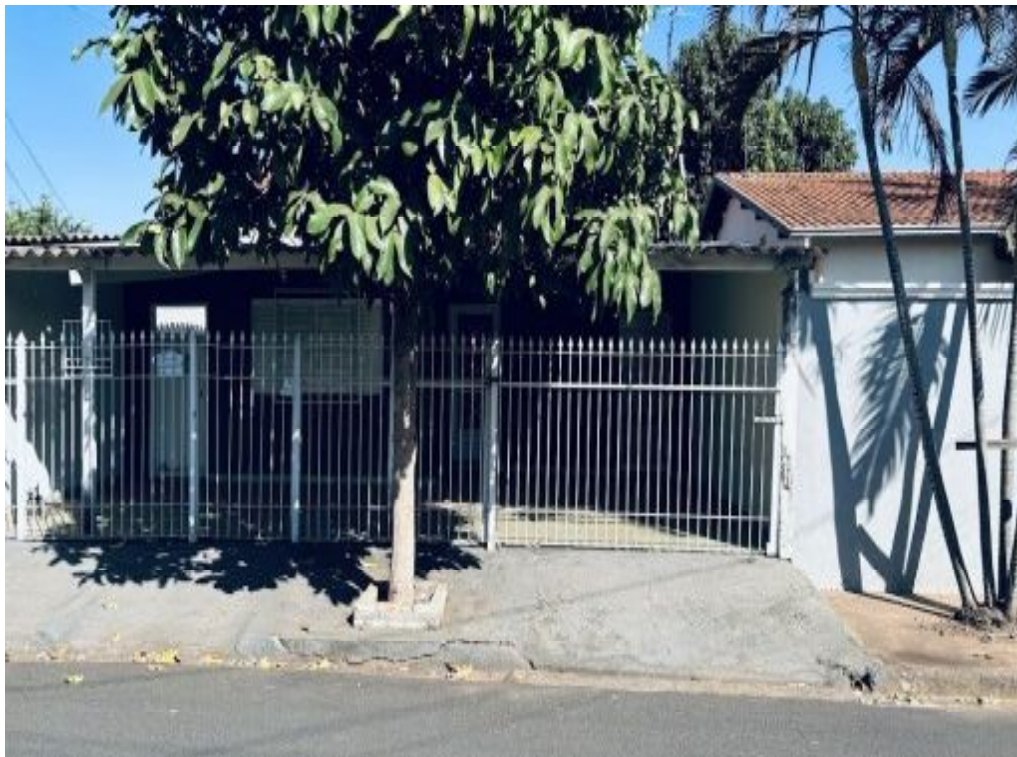
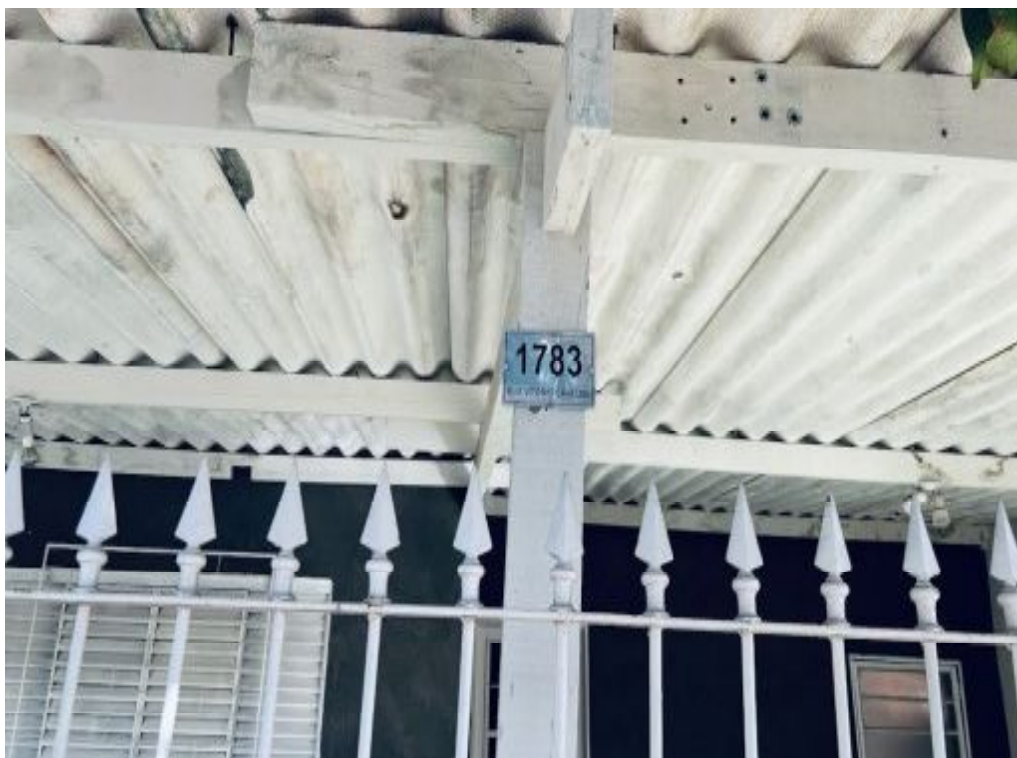
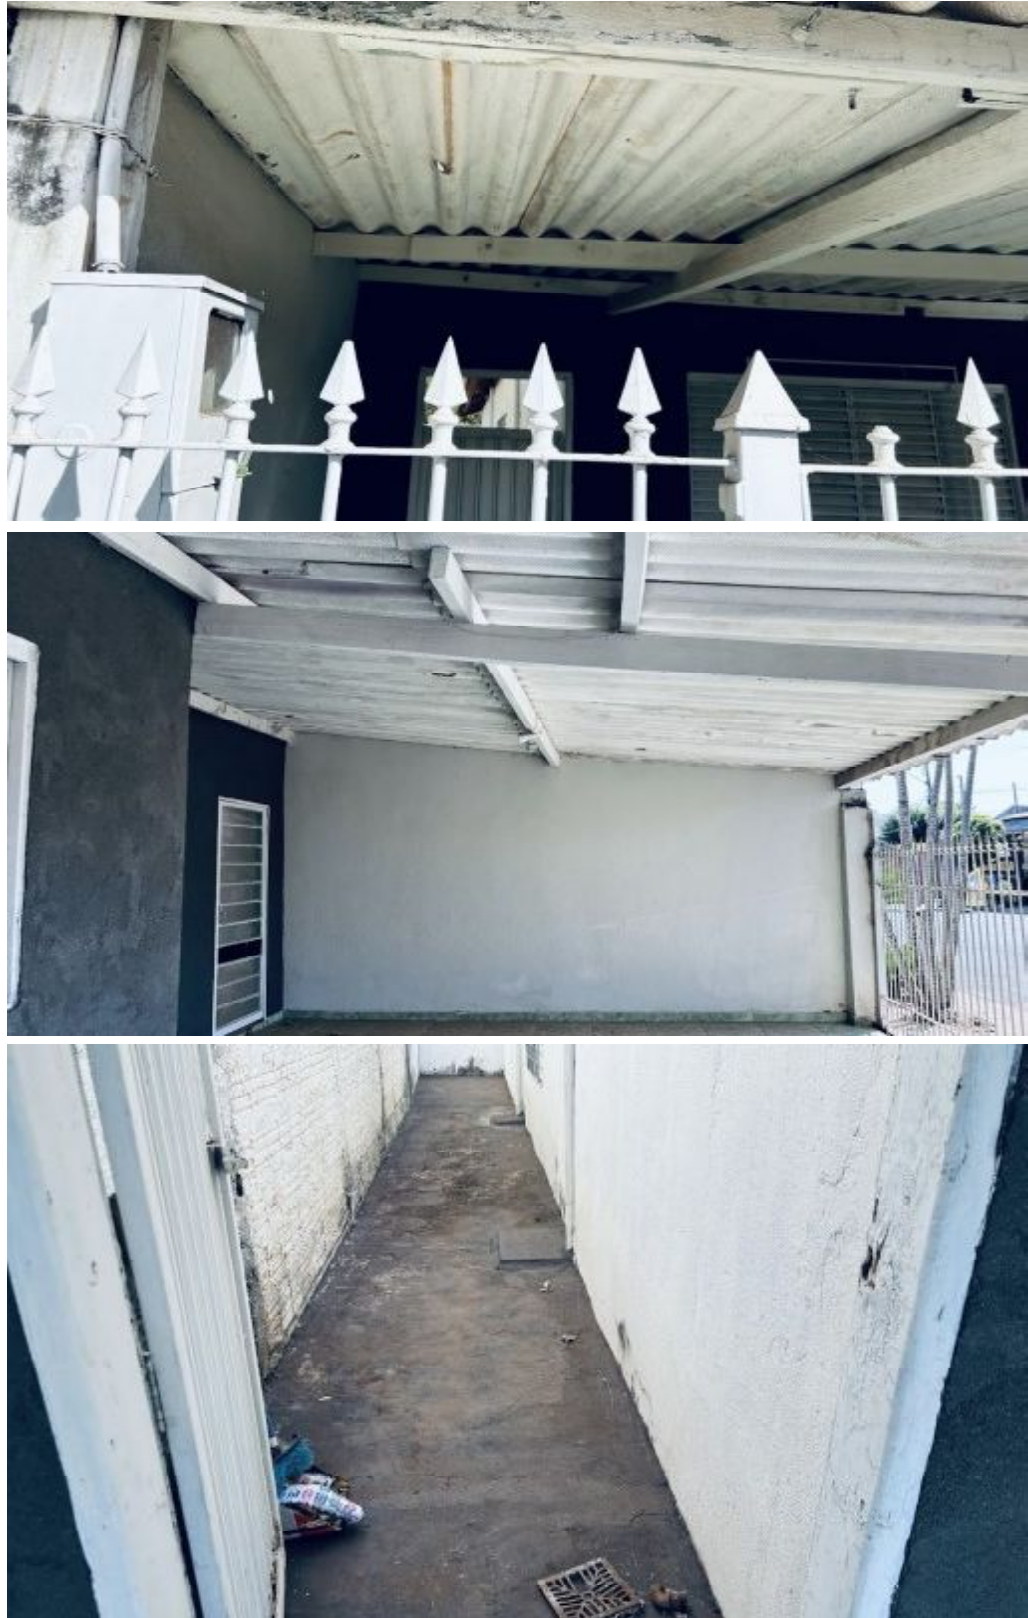
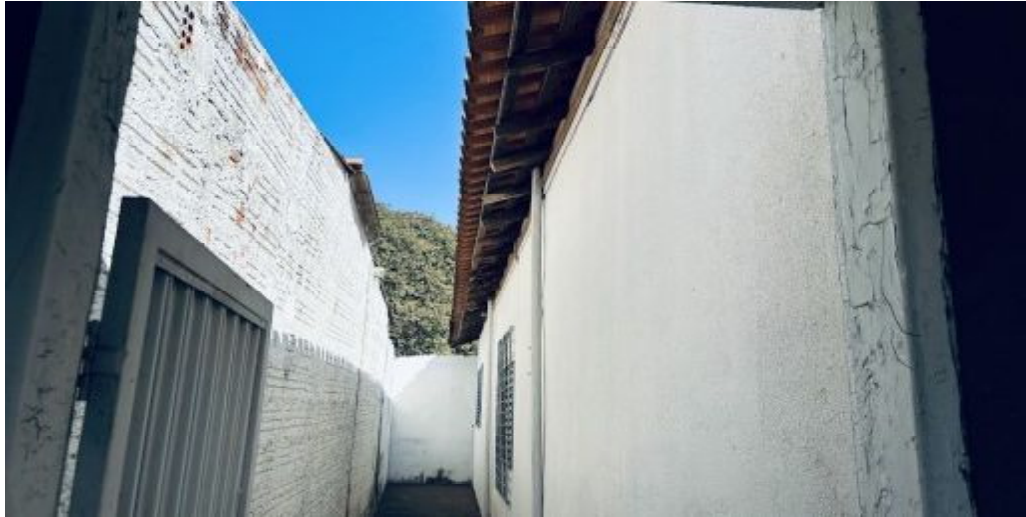
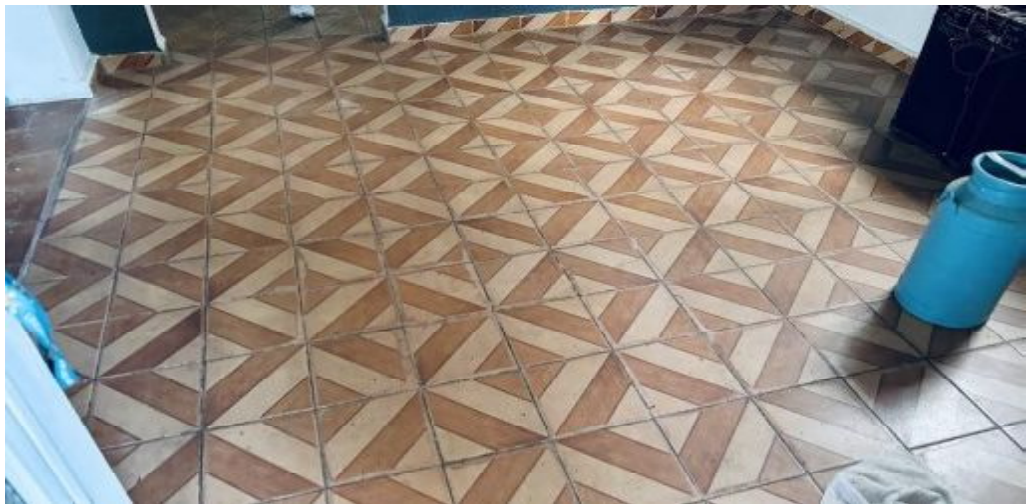
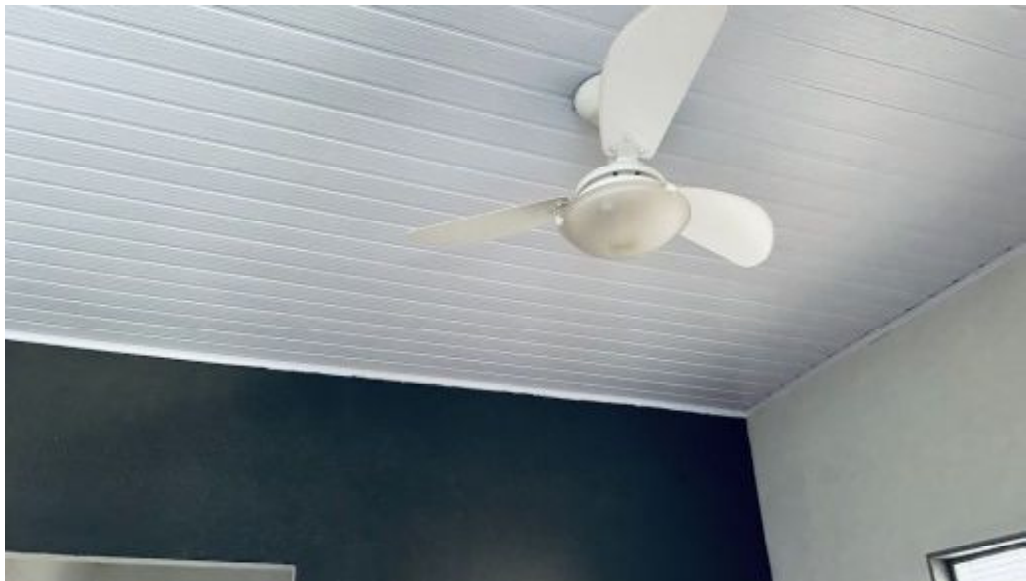
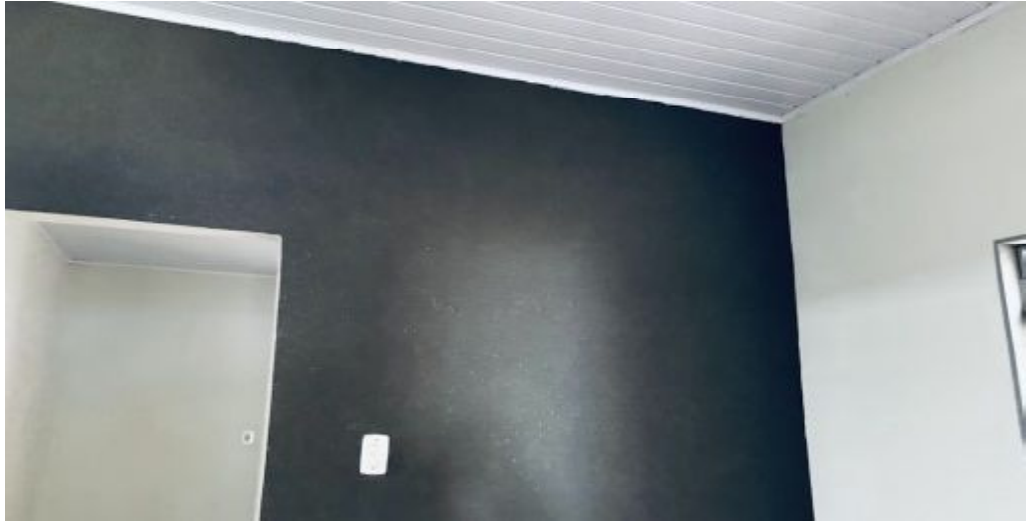
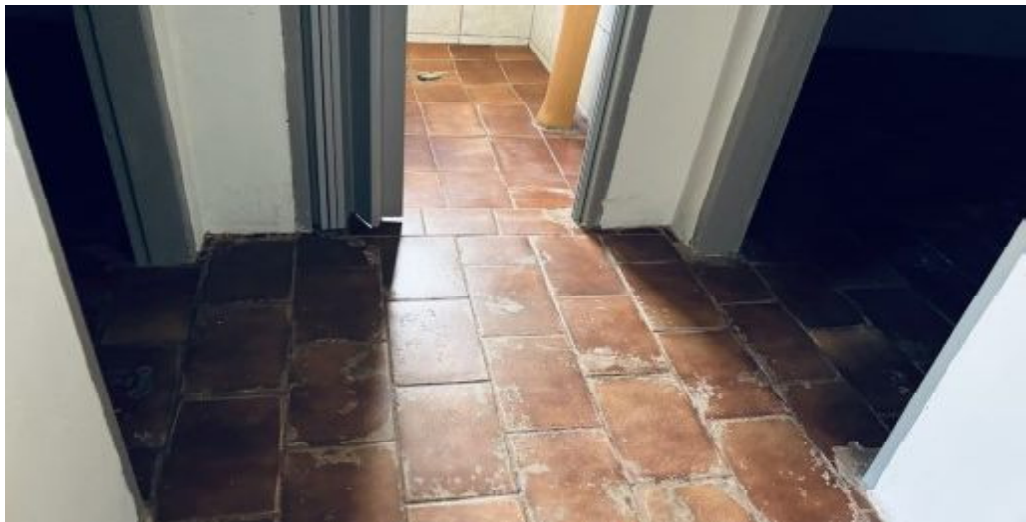
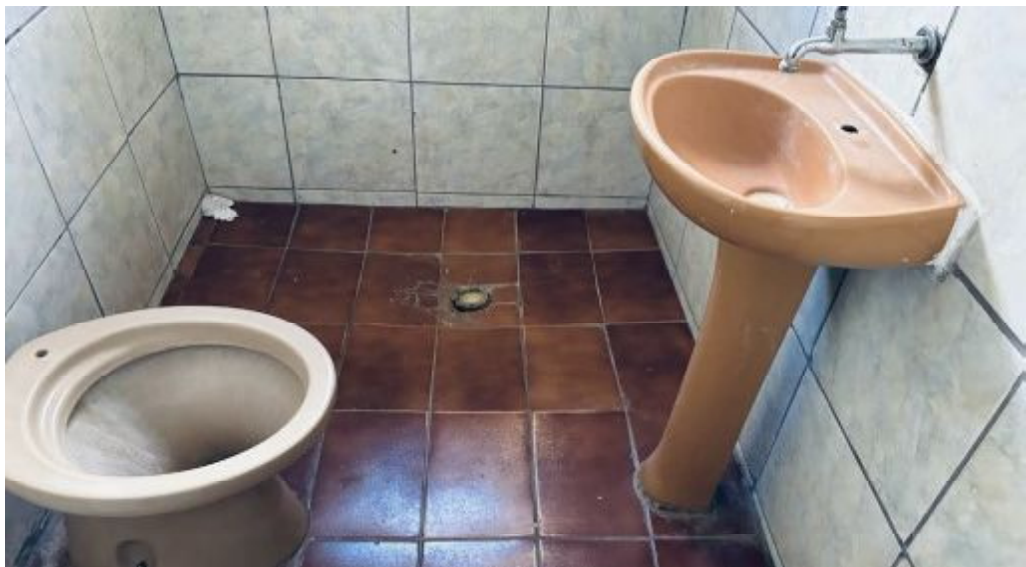
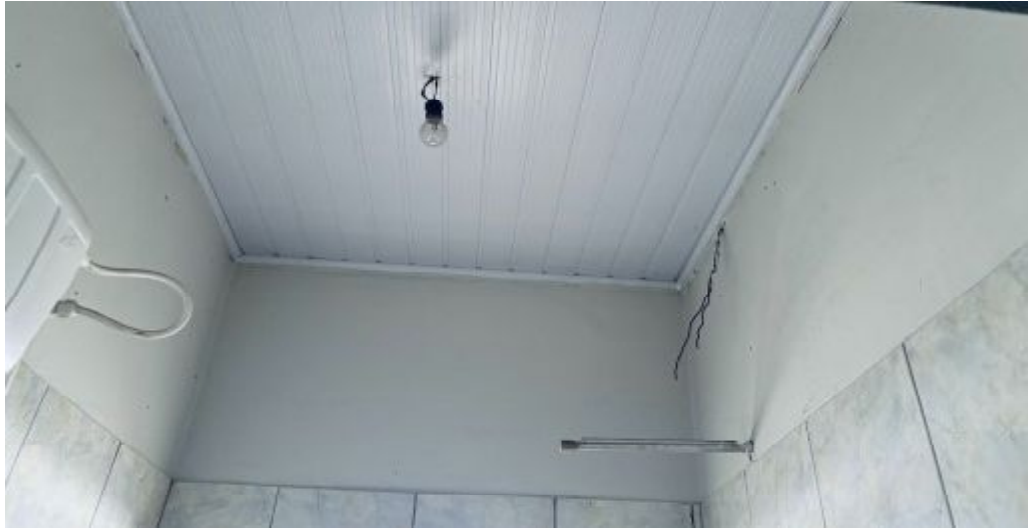
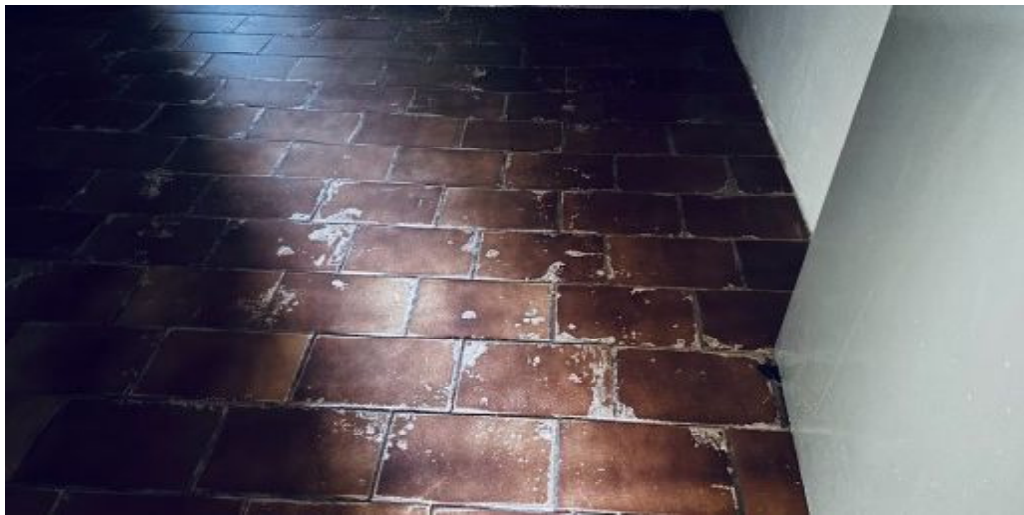
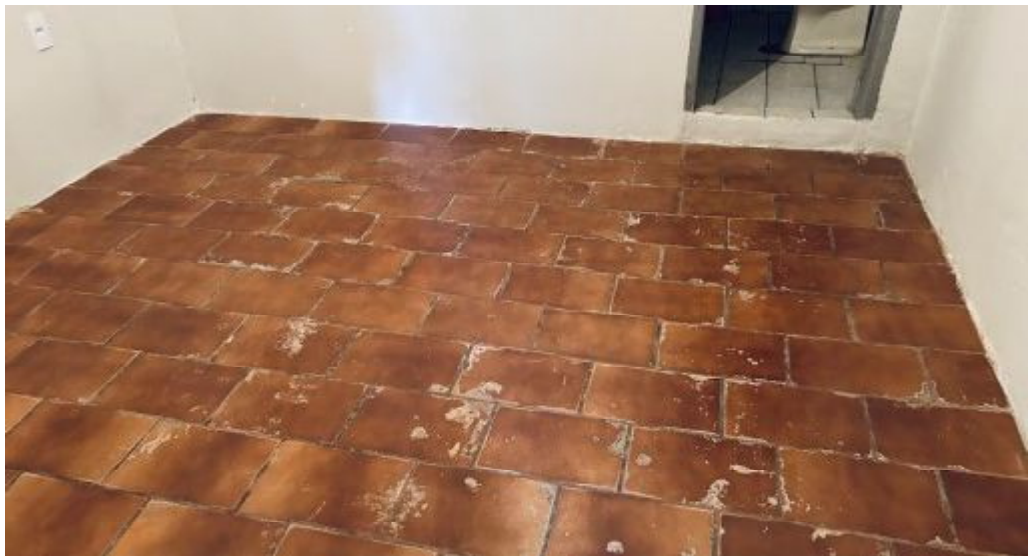
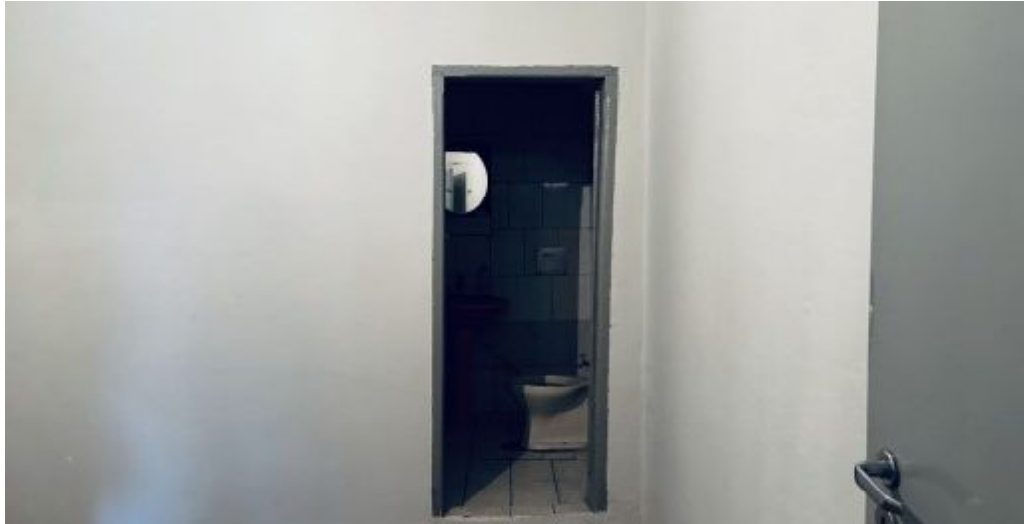
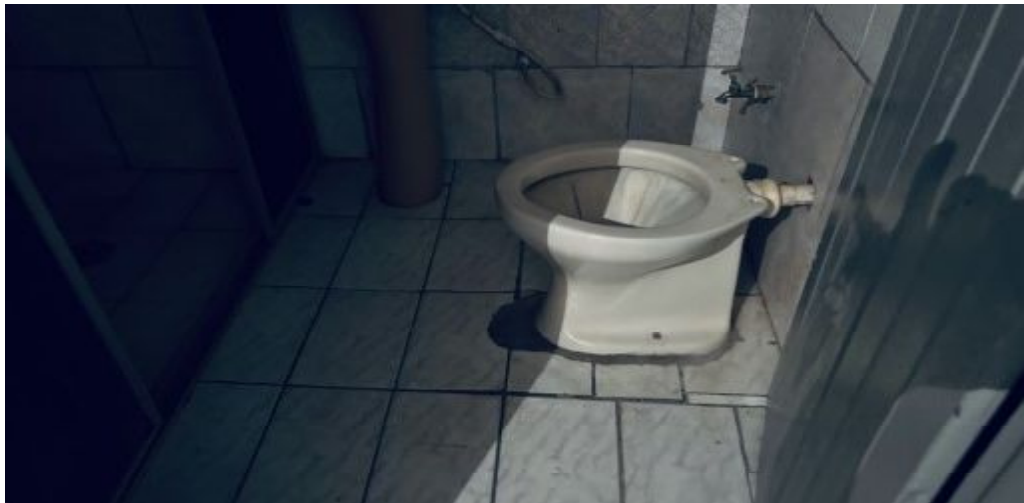
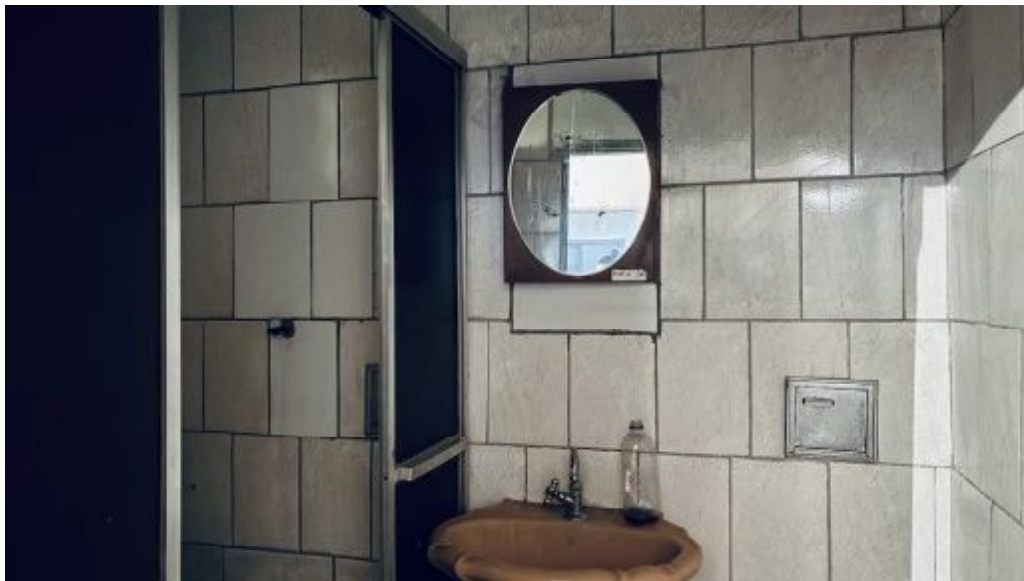
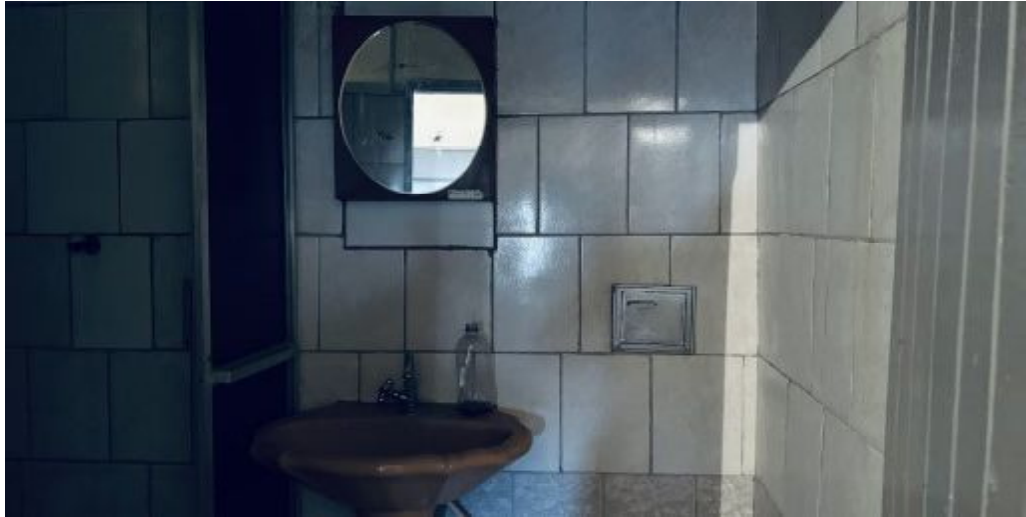
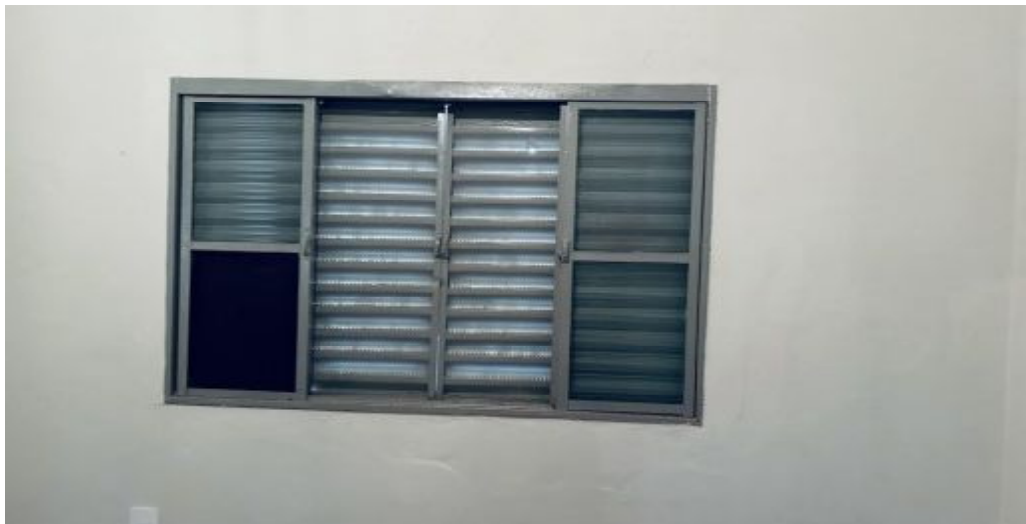
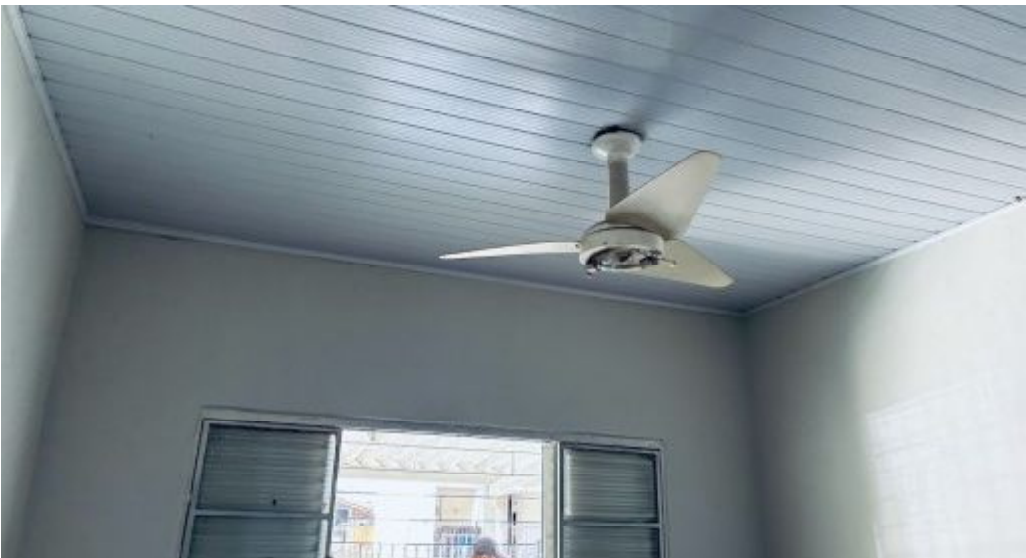
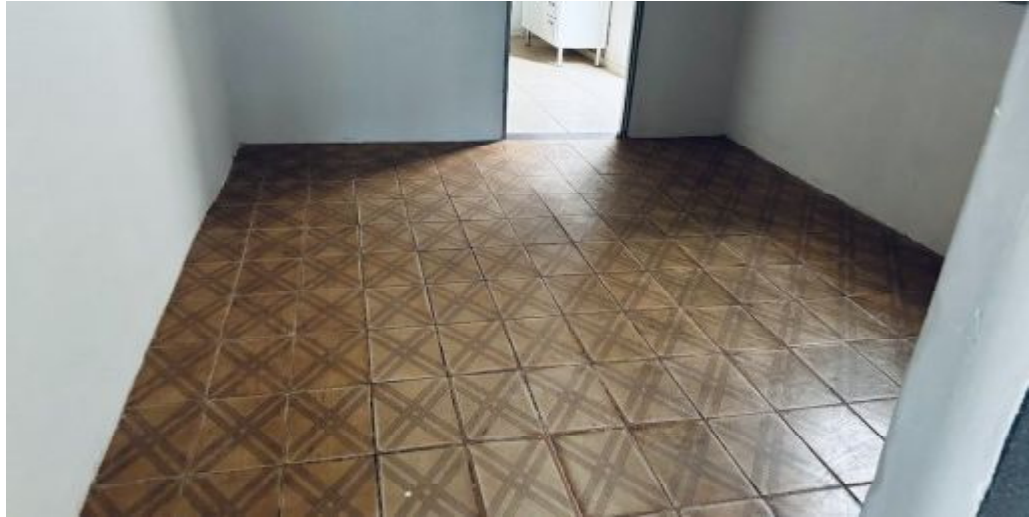
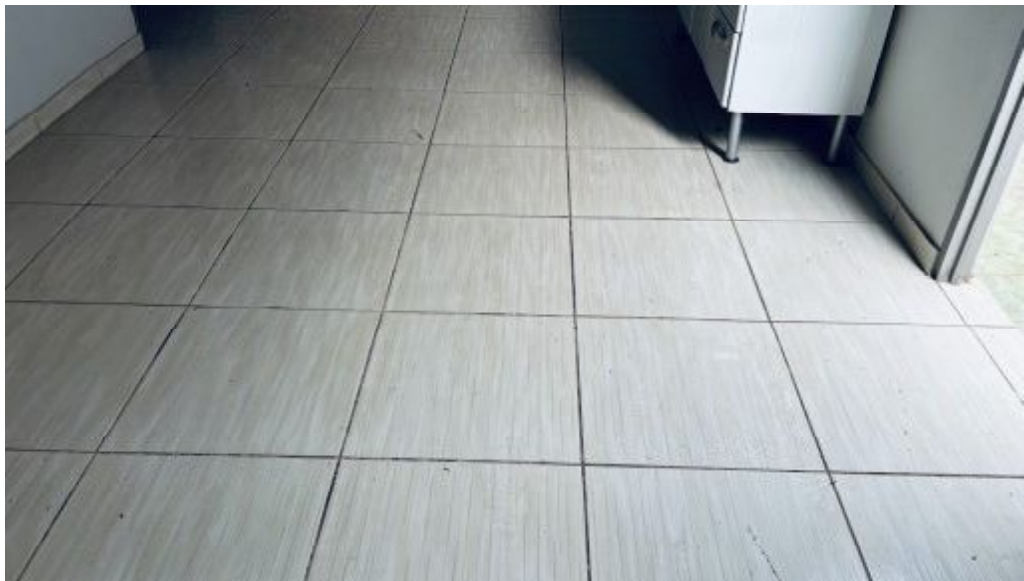
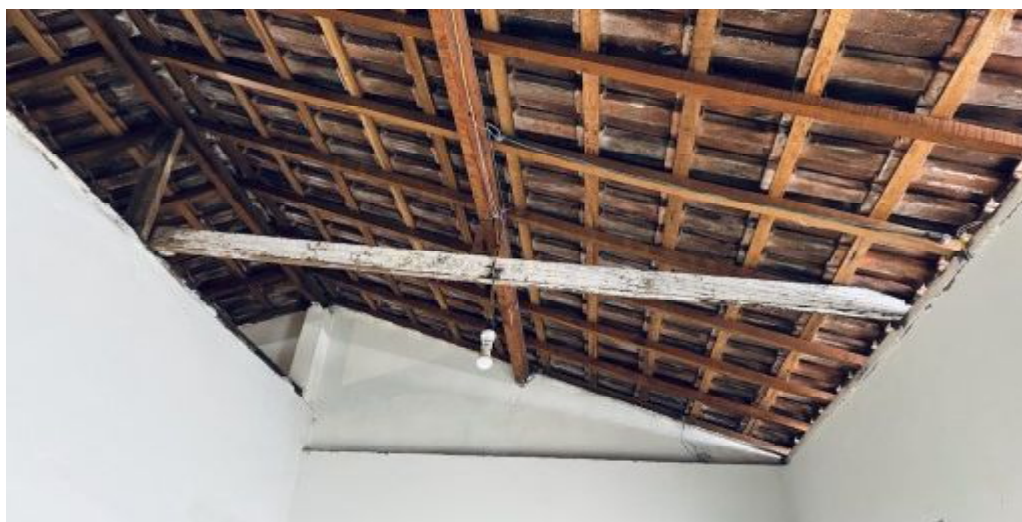
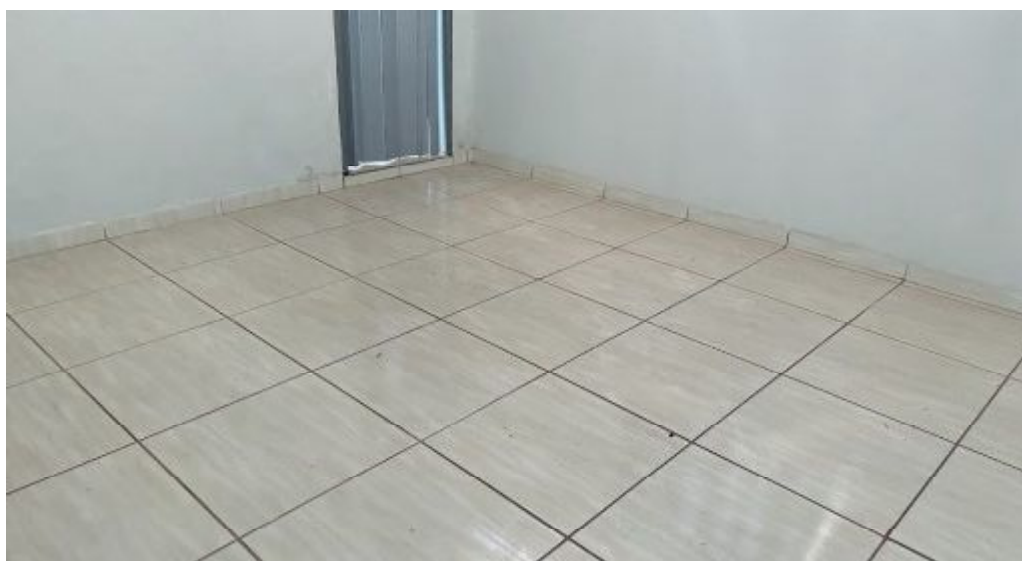
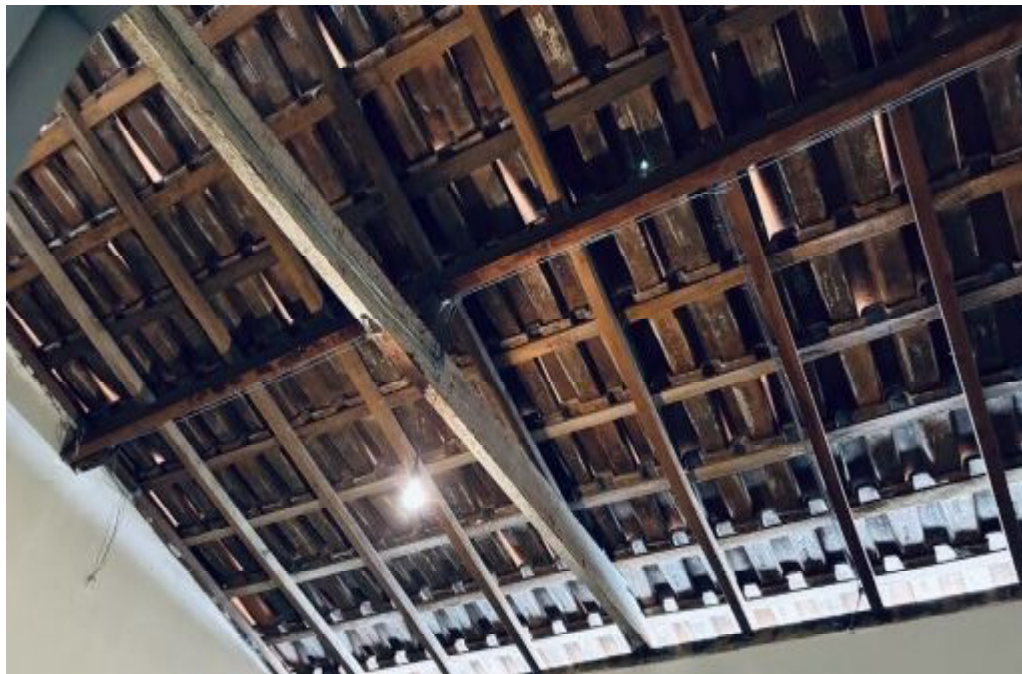
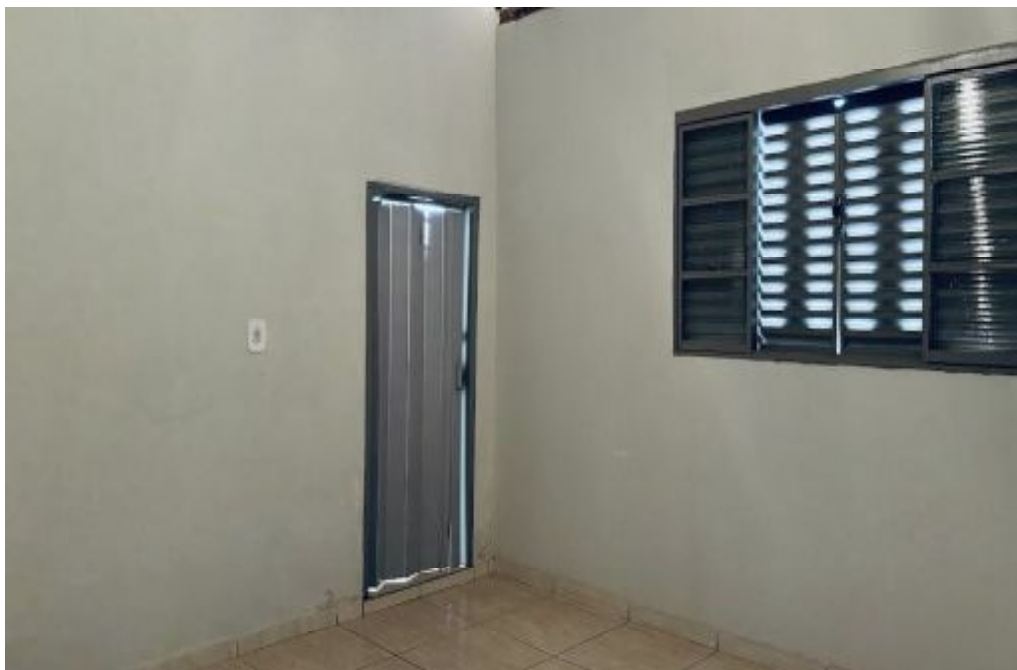
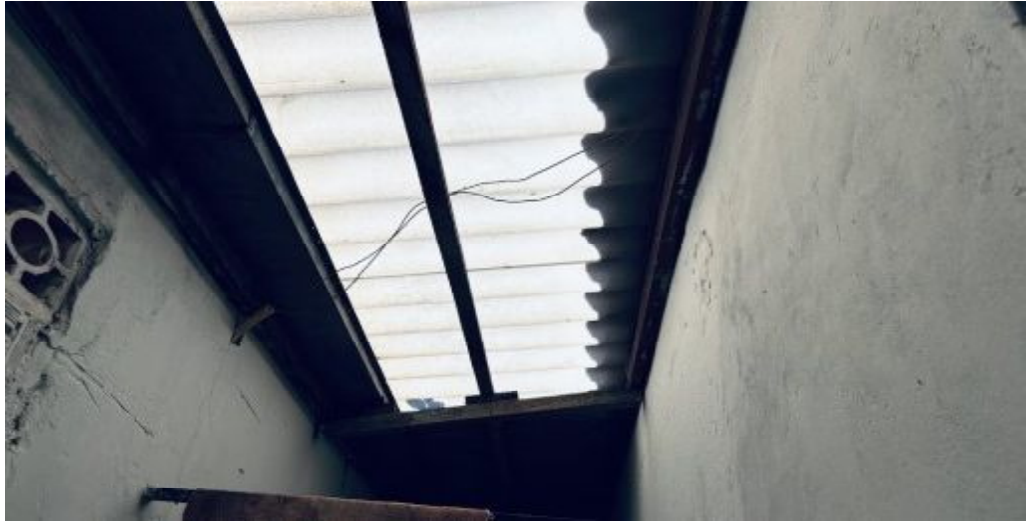
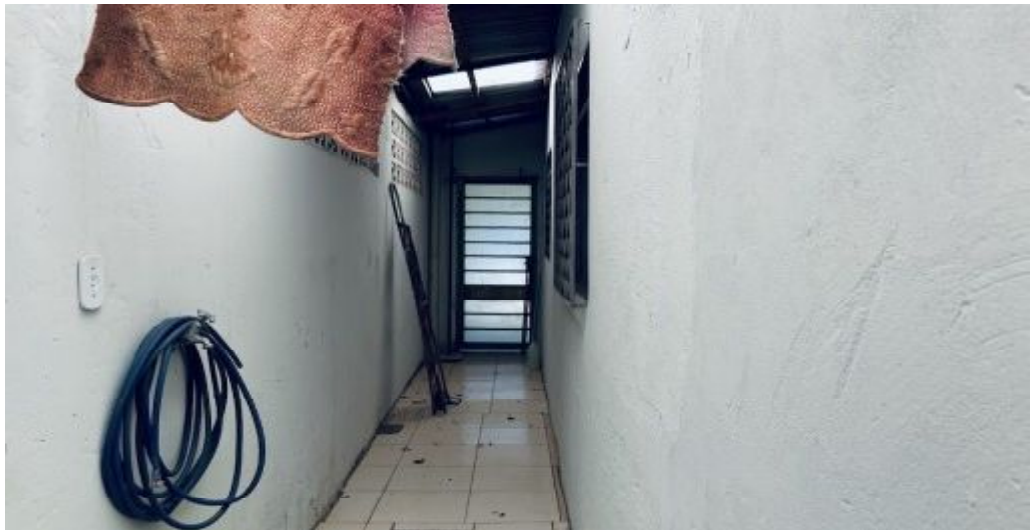
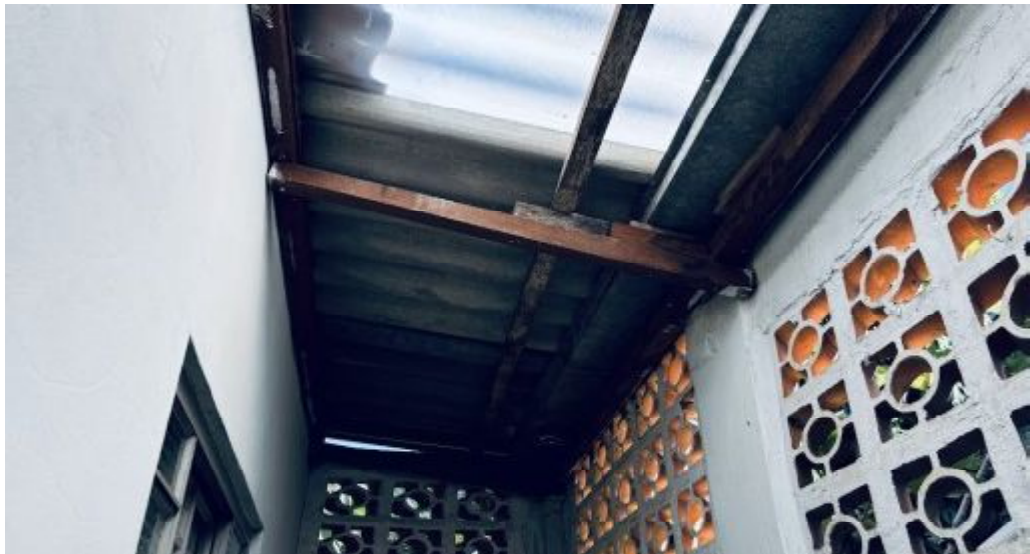
## **ILUSTRAÇÕES FOTOGRÁFICAS**

**Trata-se de UMA CASA RESIDENCIAL localizada em bairro periférico, zona sul, edificada em alvenaria de tijolos e coberta com telhas de fibrocimento na parte frontal e telhas cerâmicas em parte do imóvel. O piso é cerâmico em todos os ambientes, de formato, padrão, cores e dimensões diversificadas.**

**A casa de moradia possui 1 (uma) sala, piso cerâmico e forro em PVC; 1 (uma) cozinha sem forro e piso cerâmico; 3 (três) dormitórios, sendo um de piso cerâmico com forro em PVC; um com piso cerâmico, forro em PVC com banheiro de piso cerâmico e forro em PVC e, outro, com piso cerâmico, sem forro, com banheiro de piso cerâmico e forro em madeira; um corredor interno fechado, piso cerâmico; uma garagem com piso cerâmico e forro em fibrocimento, área construída de 115,50m<sup>2</sup>.**

**As esquadrias externas são metálicas, enquanto que, as portas e batentes internos são em madeira.**

**Não constatamos existência de áreas permeáveis no terreno. As instalações elétricas, padrão monofásico e hidrosanitárias da casa de moradia são embutidas.**

**Verificamos que o imóvel encontra-se desocupado, porém, limpo e conservado.**

**Constatamos que, tecnicamente, não obstante de acabamento bastante modesto, a casa de moradia encontra-se bom estado de conservação.**
