# Laudo Técnico

- Avaliação da sala comercial 91 do Condomínio Center Lapa, situado na Rua Clélia, 550, Lapa, São Paulo/SP.

**Rua Clélia, nº 550, conjunto nº 91, Condomínio Edifício Center Lapa, Lapa, São Paulo/SP, matriculado sob nº 111.617, no 10º Cartório de Registros de Imóveis de São Paulo.**

O conjunto nº 91 do Condomínio Edifício Center Lapa, objeto da presente avaliação, está localizado no 9º andar, e possui área privativa de 28,52 m<sup>2</sup>, área comum de 37,142m<sup>2</sup>, e área total de 65,662m<sup>2</sup>, com uma vaga de garagem indeterminada, cabendo-lhe a fração ideal de 1,41967% no terreno.

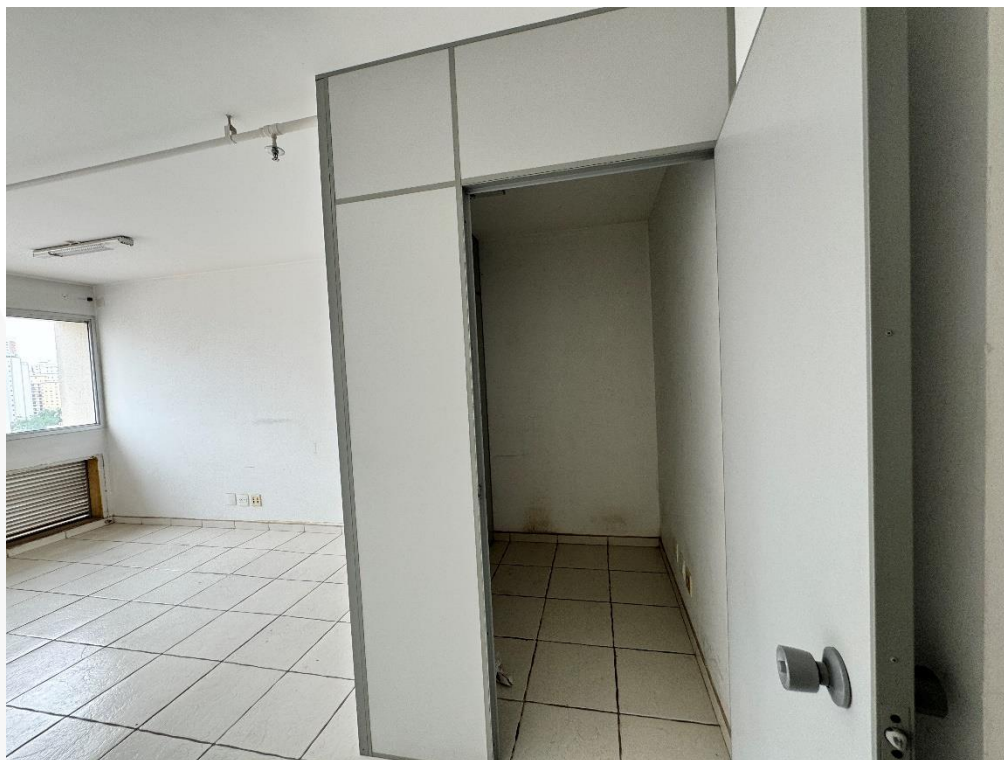
**Foto 11:** Interior da divisória presente na sala avaliada

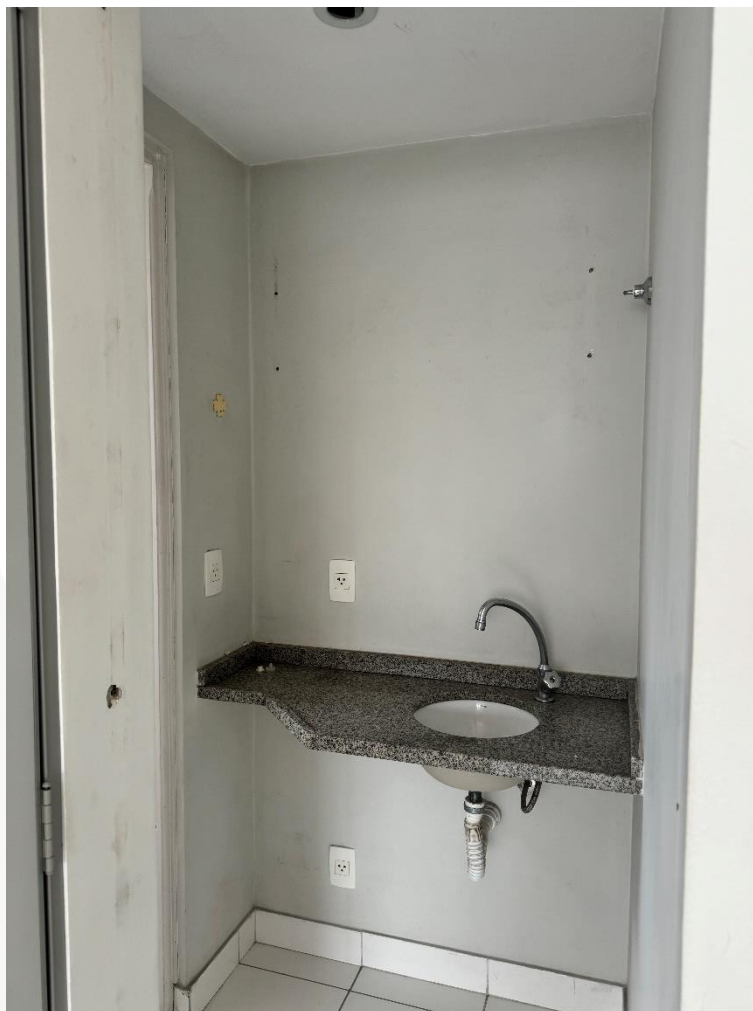
**Foto 13:** Detalhes do lavatório

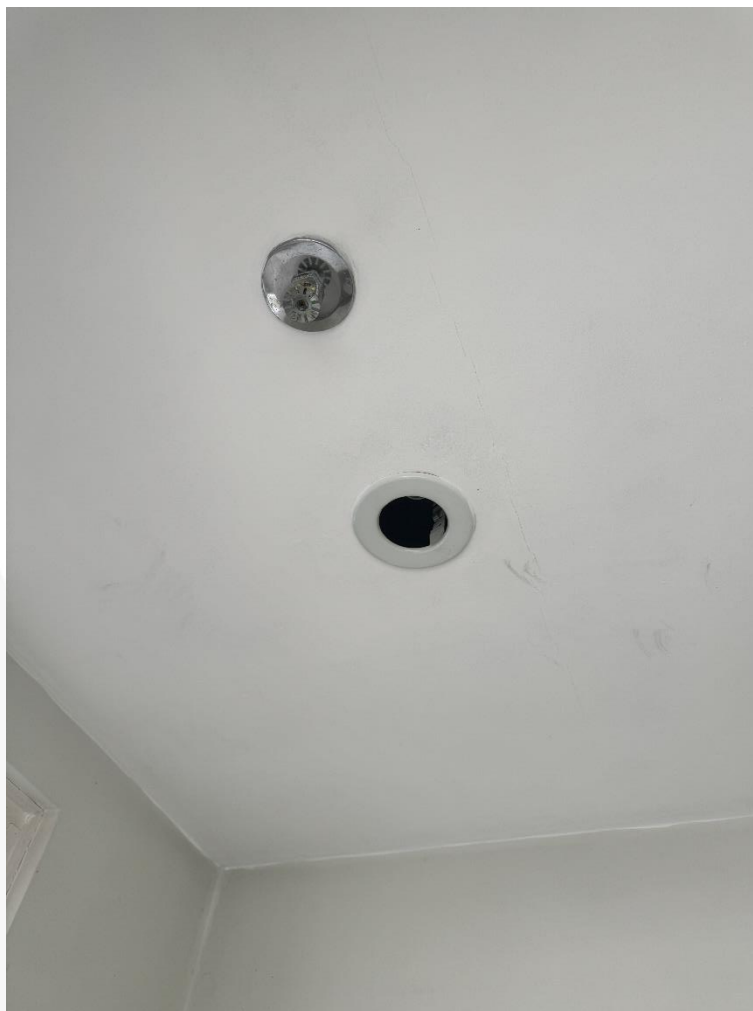
**Foto 14:** Detalhes da laje

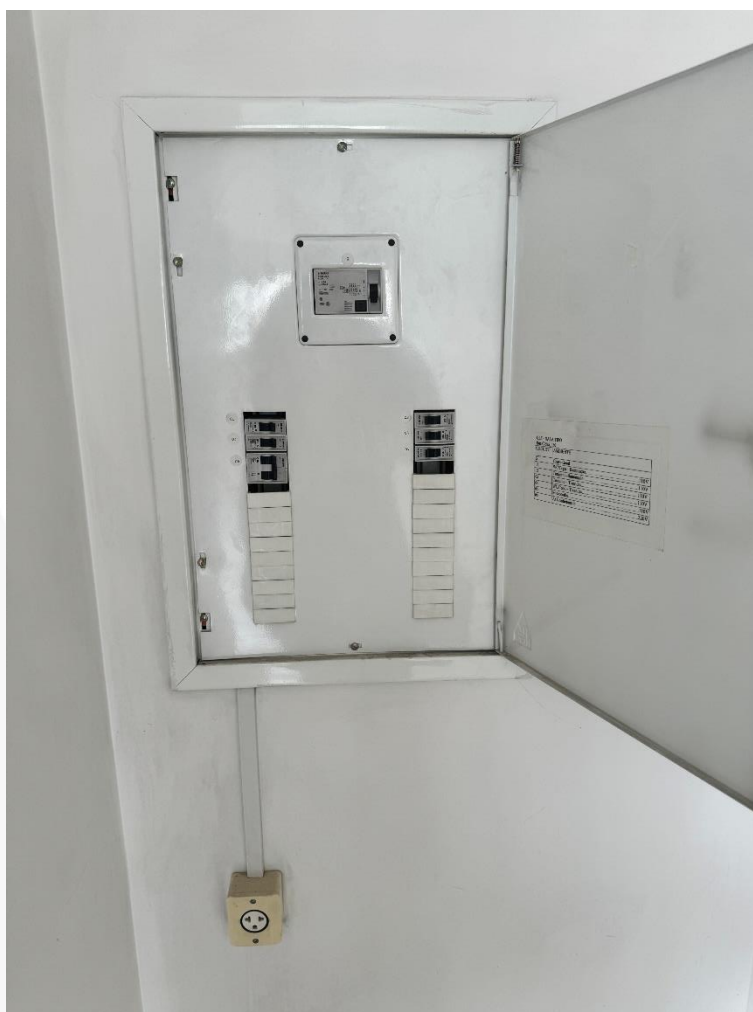
**Foto 16:** Quadro de luz da sala comercial

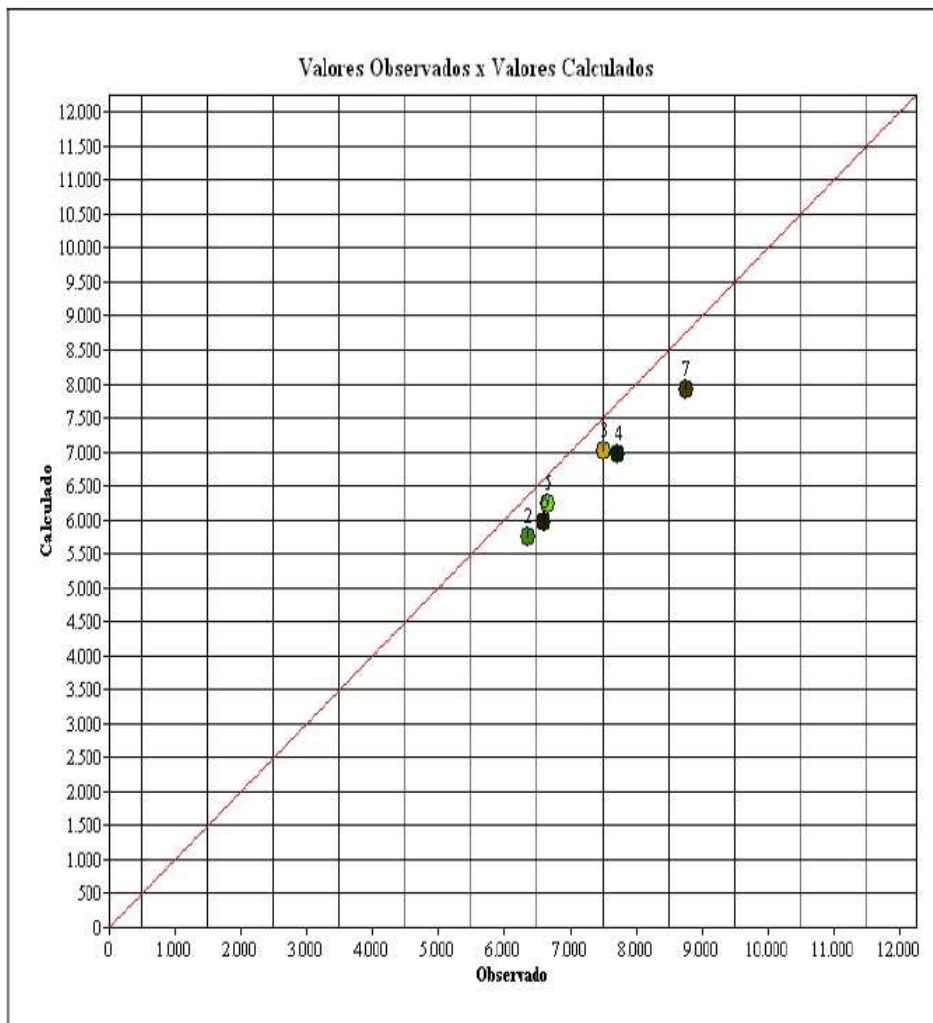
**GRÁFICO DE DISPERSÃO**

Núm.	X	Y
1	6.666,67	6.238,34
2	6.360,00	5.748,43
3	7.500,00	7.018,13
4	7.714,29	6.972,49
5	6.666,67	6.238,34
6	6.600,00	5.965,35
7	8.750,00	7.908,61

Obtidos os elementos comparativos homogeneizados, fez-se os cálculos estatísticos obtendo-se a média aritmética e seus limites de confiança compreendido no intervalo de mais ou menos 30% em torno da média, cuja média final homogeneizada para o valor do metro quadrado de área útil resultou em:

$$V_u = \text{R\$ } 6.584,24/\text{m}^2$$
