PROCESSO DIGITAL N.º 0023389-73.2021.8.26.0100

LAUDO PERICIAL DE AVALIAÇÃO DE IMÓVEL

O presente Laudo tem por finalidade apresentar o valor de mercado justo, real e atual, com base na situação, condições e aspectos técnicos do imóvel situado à Av. Paulista, 671 – apartamento nº 1917– Conjunto Residencial Suíço – Bela Vista - São Paulo | SP, **registrado sob matrícula nº 5.592 do 4º Cartório de Registro de Imóveis de São Paulo** e vaga de garagem no mesmo endereço, localizadas no 1º subsolo, nº 111, **registro nº 71.857 do 4º Cartório de Registro de Imóveis de São Paulo**.

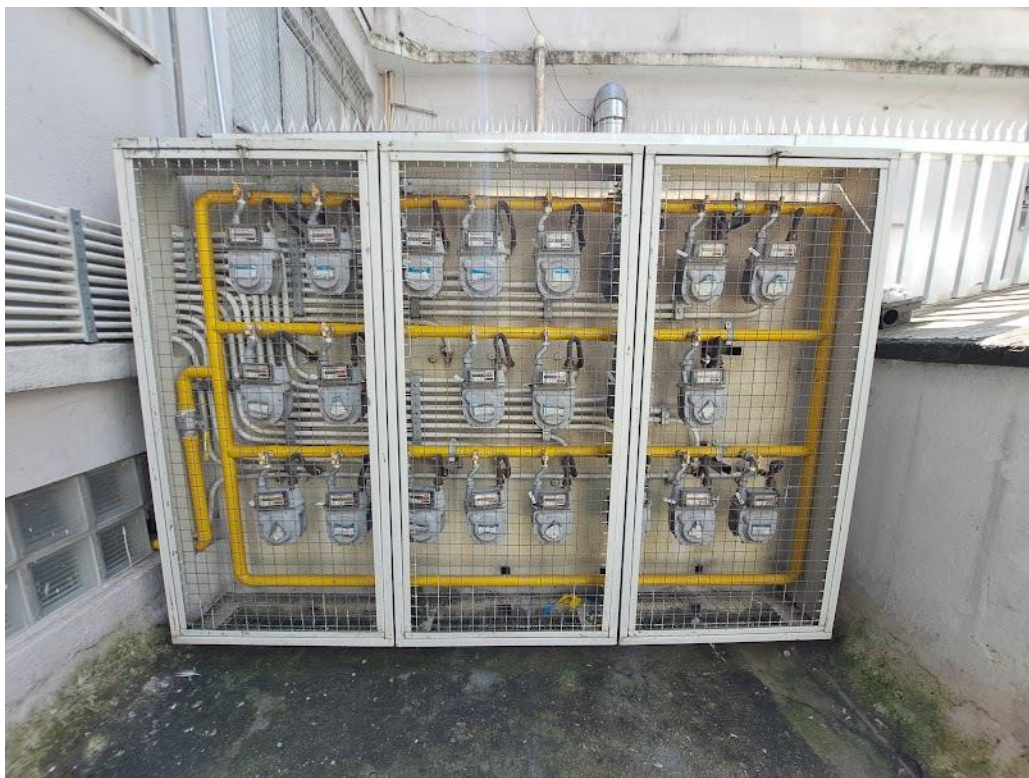
O Condomínio possui rede de distribuição de Gás Natural interna, com medidores individualizados (**FOTO 4**).

FOTO 04: Quadro medido Gás Natural.

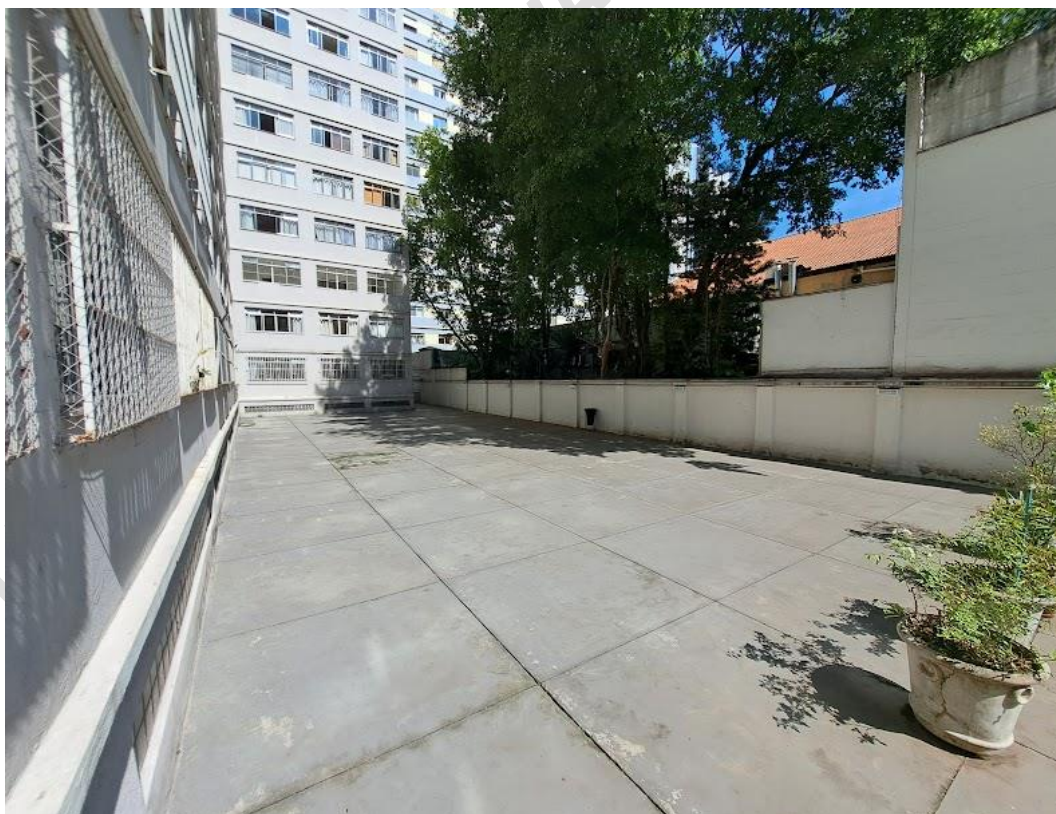
No nível térreo do condomínio existem áreas de uso comum destinadas ao lazer dos condôminos. Existe uma área lateral aberta com piso em placas cimentícias (**FOTOS 5 E 6**) aparentemente sem uso definido e outra parte aos fundos que pode ser acessada somente pelo Subsolo por meio de escada, com brinquedos e quadras (**FOTOS 7 E 8**).

FOTO 05: Área interna livre, ao lado da torre – sem uso definido.

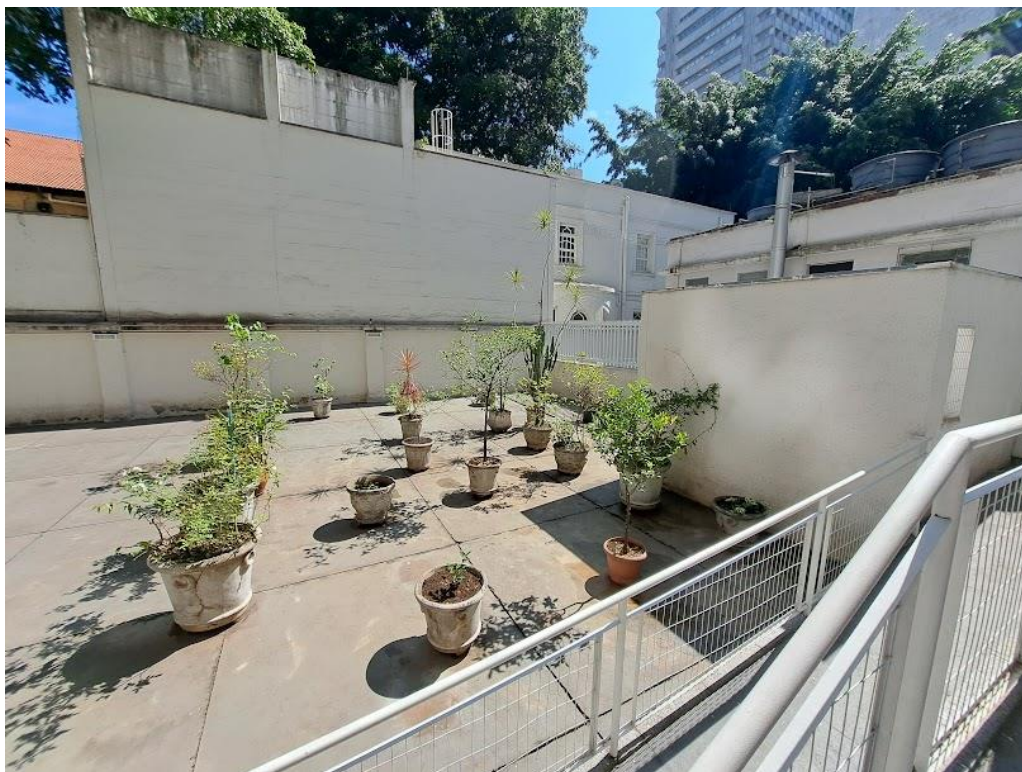
FOTO 06: Área interna livre – sem uso definido.

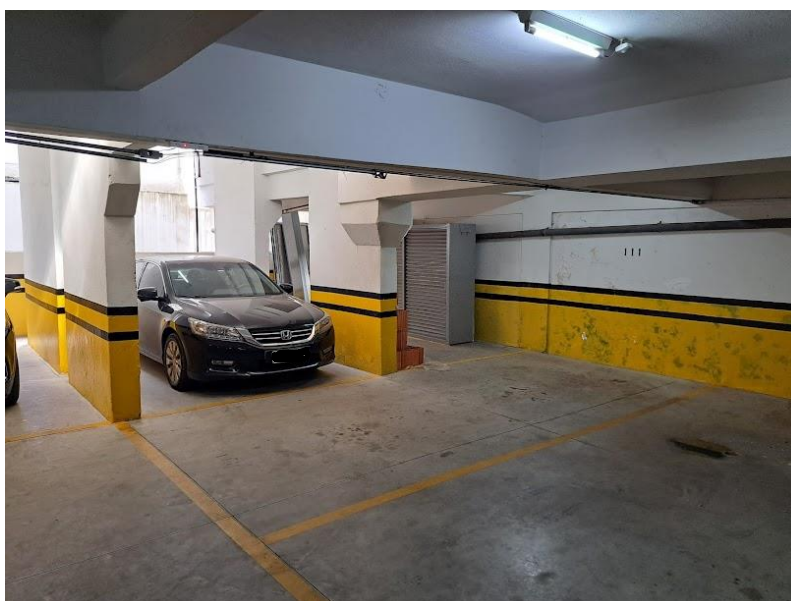
A área da vaga possibilita estacionarem três veículos, porém pela disposição das vagas um impede a saída dos demais. No momento da diligência existiam materiais de construção e armário do condomínio (**FOTO 10**) no local da vaga.

FOTO 09: Vaga nº 111 – 1º Subsolo.

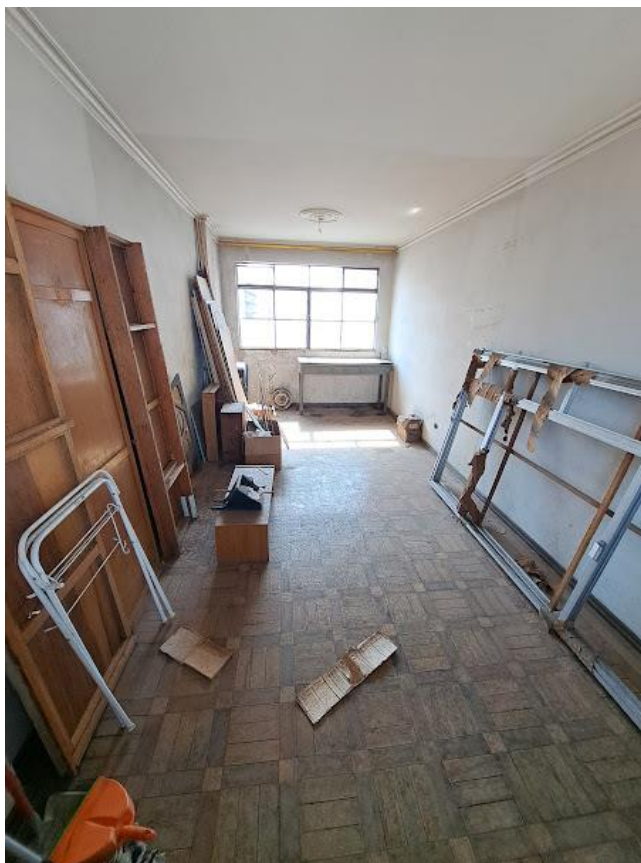
As janelas são em alumínio com vidro, de correr ou basculante, exceto a do dormitório 2 que é em ferro. Existe no local uma em alumínio que pode ser usada para substituir a existente (**FOTO 25**). A Sala possui janelas voltadas para a Av. Paulista e para Alameda Santos. As paredes estão com a pintura danificada, manchada e descascando, com alguns pontos importantes de descolamento do revestimento e de humidade. Não existem luminárias ou lâmpadas instaladas, em nenhum cômodo. Os forros com pintura desgastada.

FOTO 25: Dormitório 02 - visão da porta.
