PROCESSO Nº 0005463-21.2024.8.26.0344

CLASSE/ASSUNTO: INDENIZAÇÃO POR DANO MATERIAL - CUMPRIMENTO DE  
SENTENÇA

## LAUDO PERICIAL

Constitui peça-motivo de exame o imóvel identificado às fls. **39/44** dos autos, localizado nas coordenadas **22° 12' 32"S , 49° 48' 36"W**, identificado nos autos como "*Chácara Bom Jesus*", Município de Vera Cruz, São Paulo. O imóvel está registrado sob a matrícula nº 2.602 do 2º CRI de Marília e cadastro no Incra sob o nº 621.170.000.256.

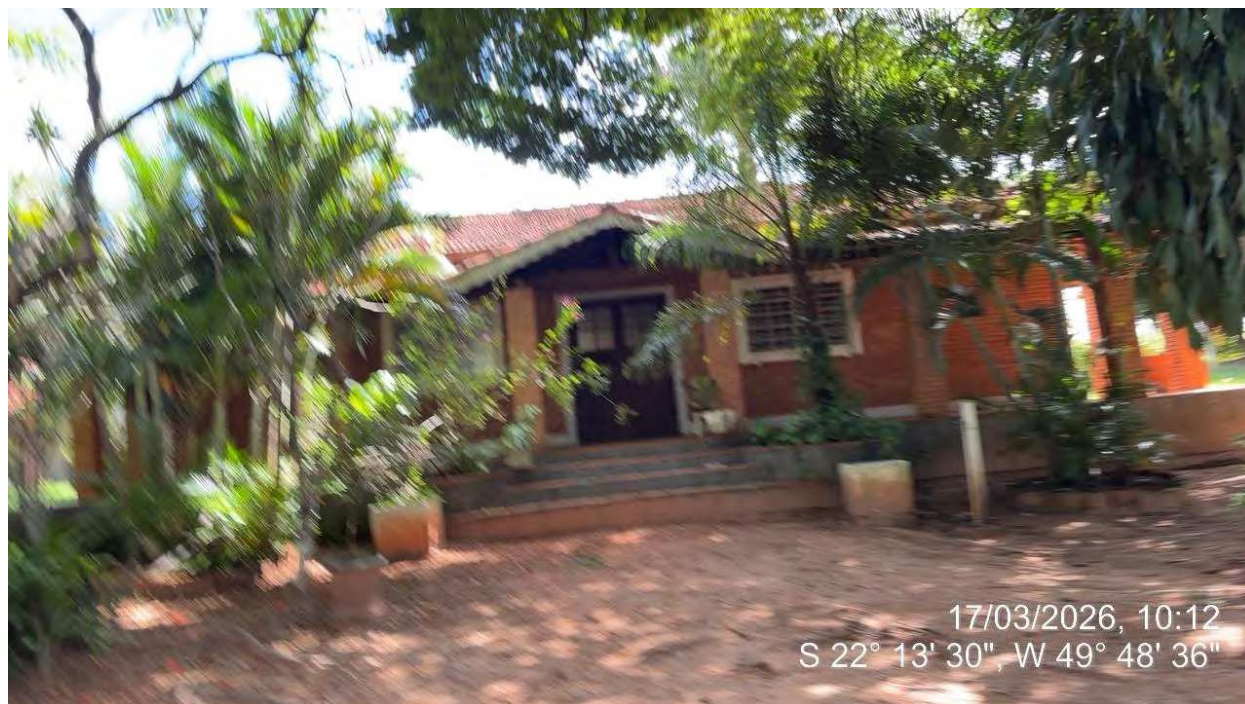
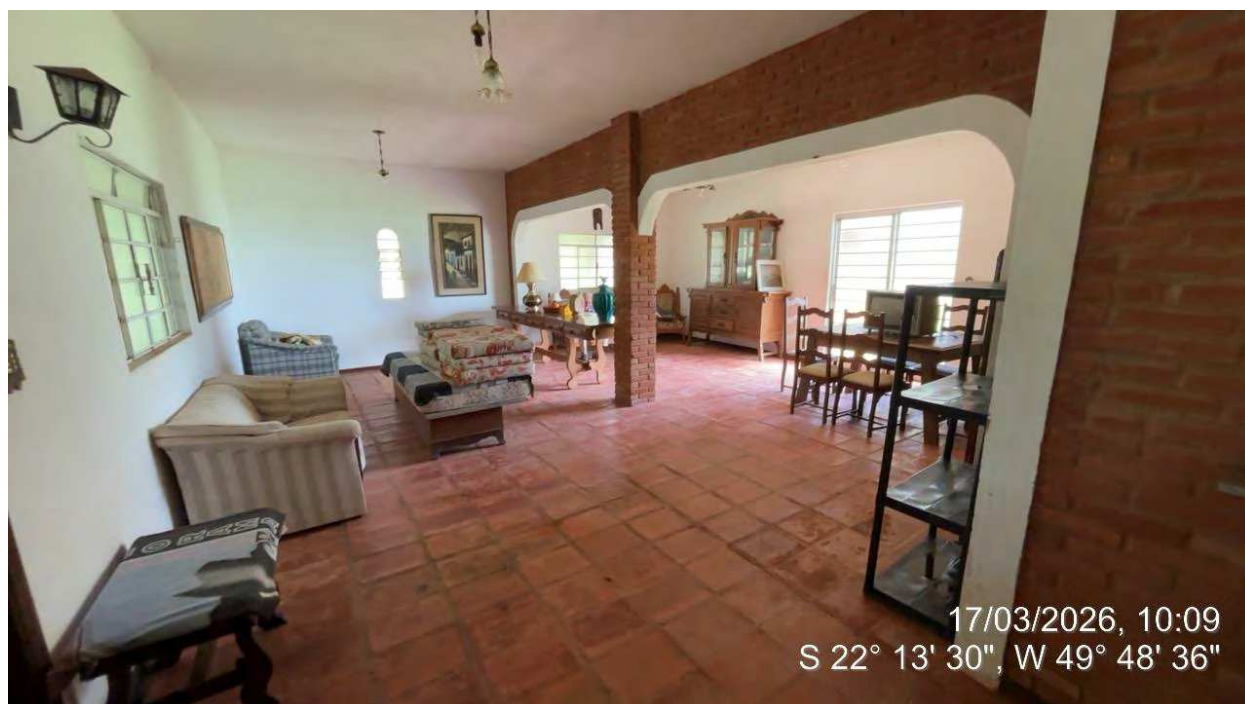
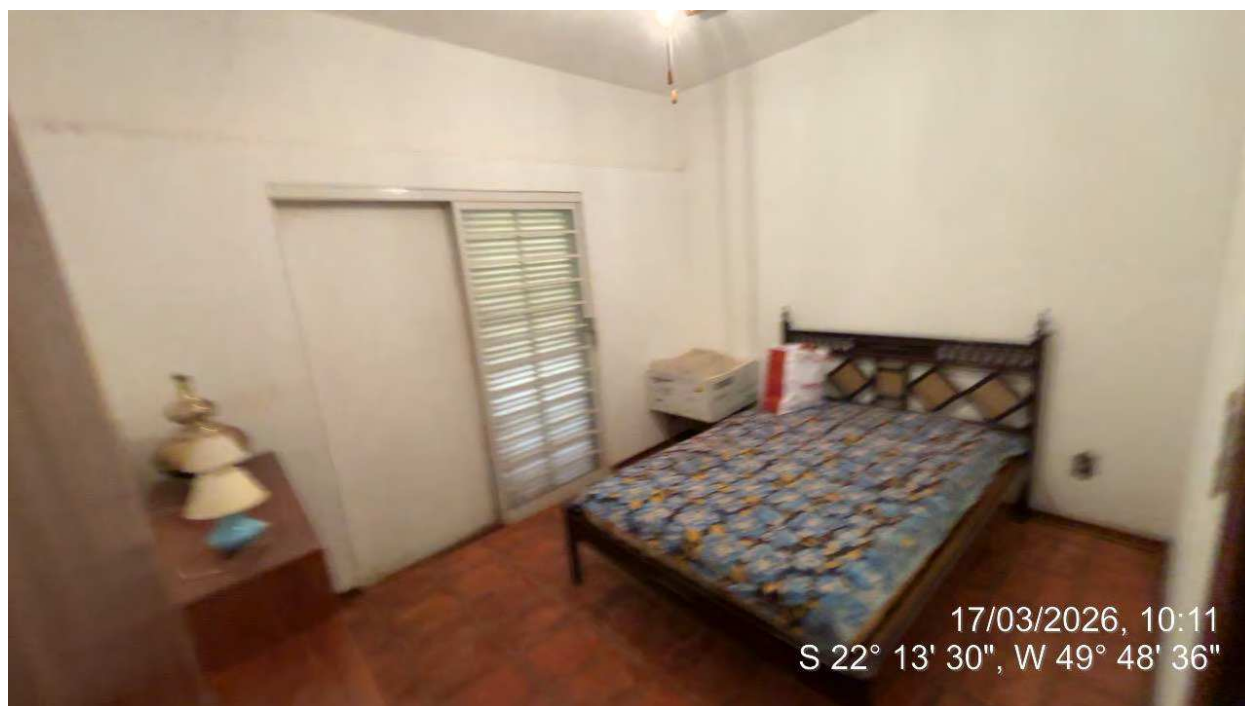
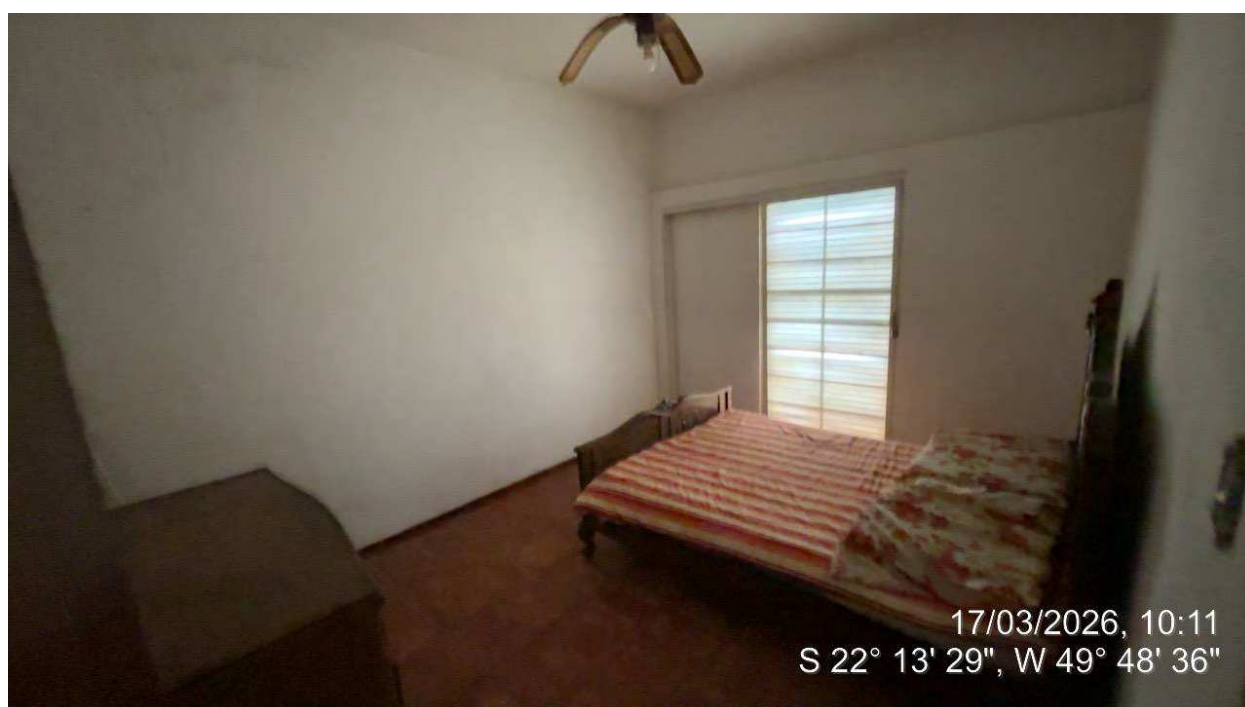
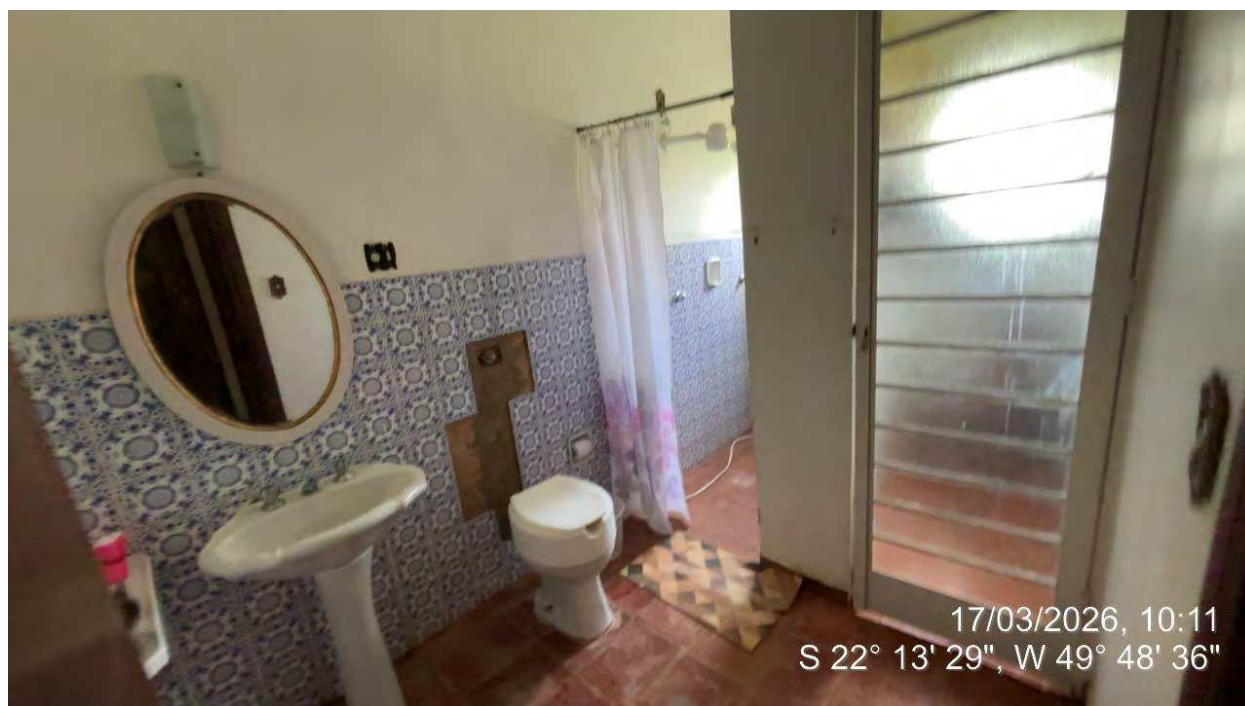
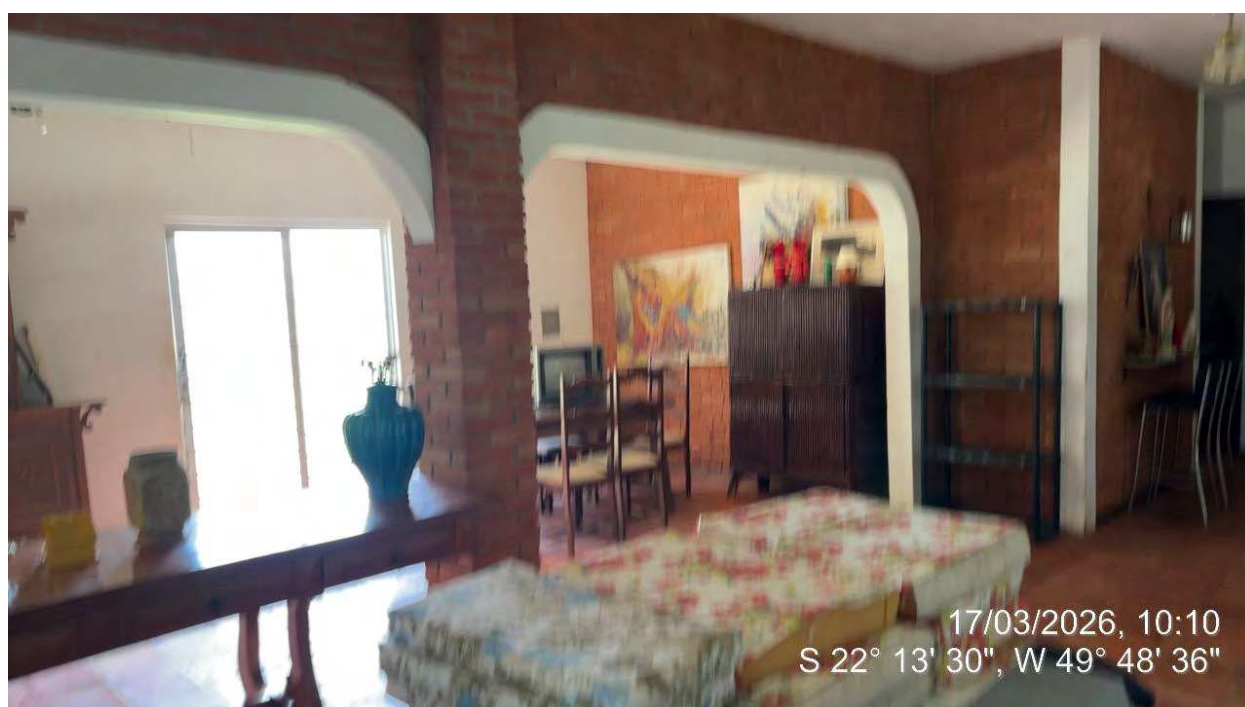
Durante a vistoria foram observados desgastes dos revestimentos de pintura interna e externa, manifestações compatíveis com o envelhecimento natural da construção, ausência de manutenção periódica e idade aparente estimada em aproximadamente **25 anos**. Não foram constatadas patologias estruturais aparentes que comprometessem a estabilidade da edificação na data da inspeção.

Considerando as características construtivas, a destinação residencial da edificação, o padrão construtivo, a idade aparente e o estado geral de conservação observado, o imóvel enquadra-se na **Classe Referencial D** da tabela Ross-Heidecke (Anexo III), correspondente ao estado de conservação compreendido entre regular e necessitando de reparos simples.
