LAUDO

Refere-se o presente parecer técnico à determinação de fls. 398, que ordena a realização da perícia nos autos da ação de CUMPRIMENTO DE SENTENÇA, movido por CONDOMINIO EDIFICIO. MORADA NOBRE, em face de STELA MARIS DE OLIVEIRA E OUTRO. Trata-se da avaliação do imóvel penhorado nos autos.

O imóvel está descrito na matrícula 131.402, como o apartamento de nº 101 no 10º andar do Edifício Morada Nobre em nome de STELA MARIS DE OLIVEIRA GODOY e FABIO CORREA DE GODOY, alienado à ITAÚ ADMINISTRADORA DE CONSÓRCIOS LTDA.

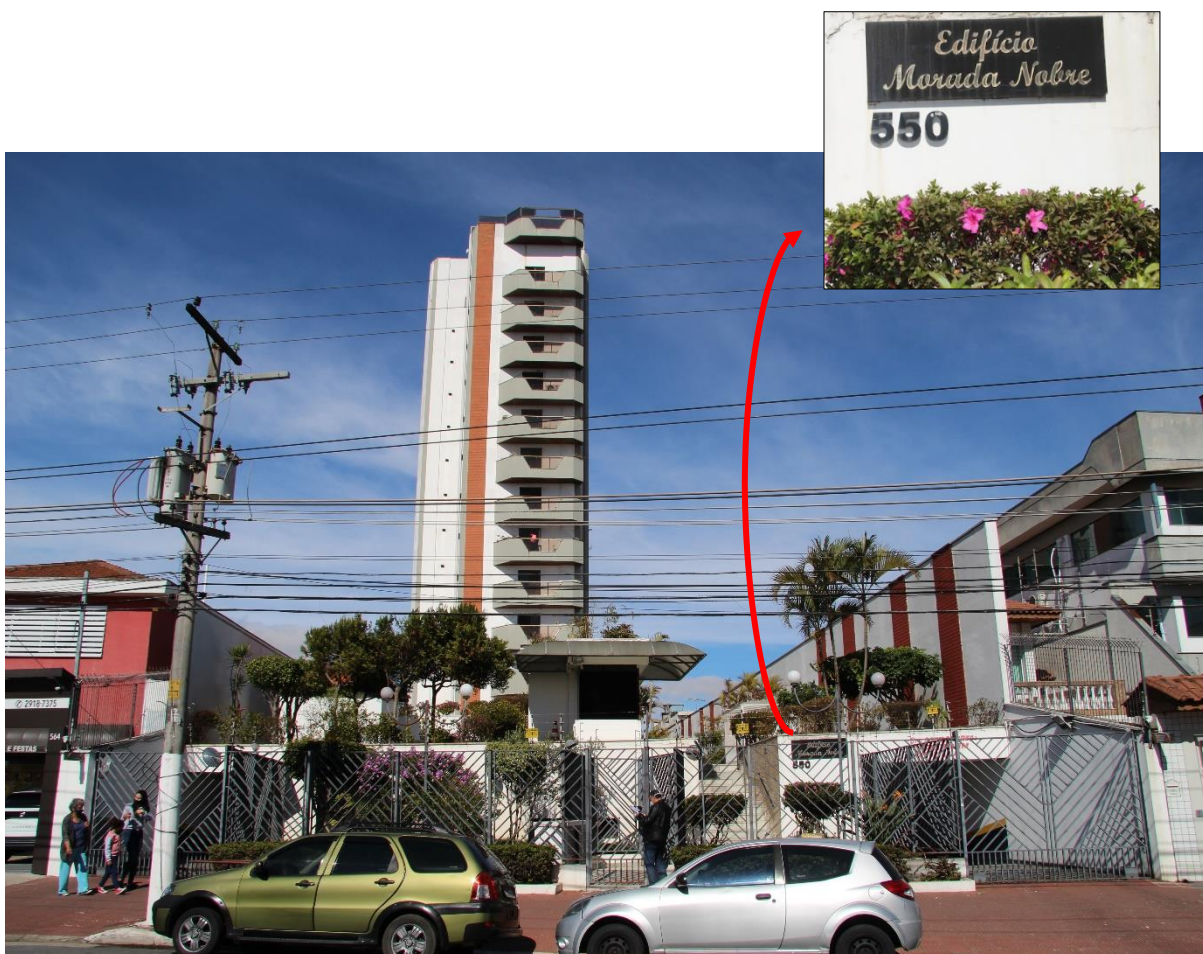
A construção tem a estrutura em concreto armado e os fechamentos em alvenaria revestida e pintada.

Os acessos ao imóvel se fazem por portões metálicos, controlados pelos porteiros, voltados para a avenida João XXIII.

O acesso para automóveis se faz pelo portão automático que fica ao lado da entrada para pedestres.

O imóvel visto de sua avenida de acesso.

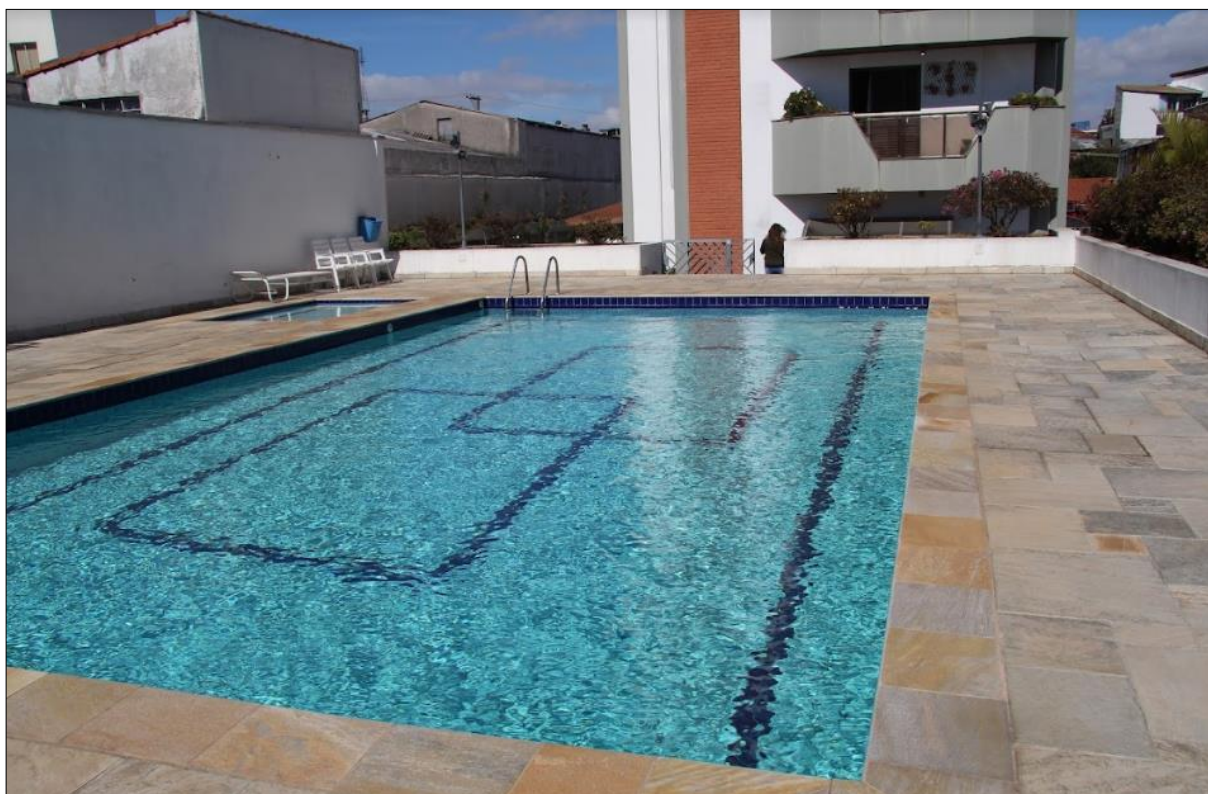
Nos fundos ficam as piscinas para adultos e crianças, que são azulejadas com o entorno em pedra natural.

As piscinas estão em bom estado de conservação.

As piscinas.

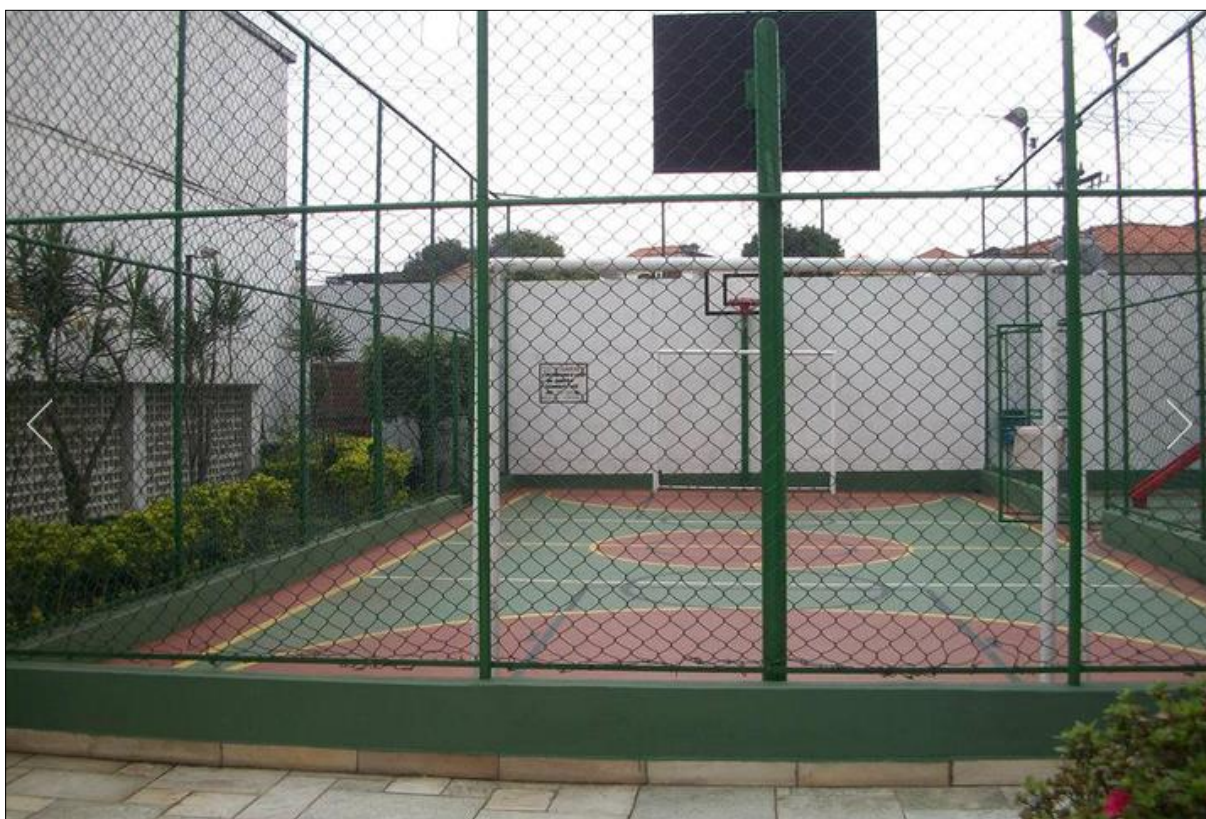
Ao lado das piscinas fica a quadra poliesportiva, que tem o piso pintado sobre cimentado e alambrados metálicos em toda a volta.

A quadra de esportes.

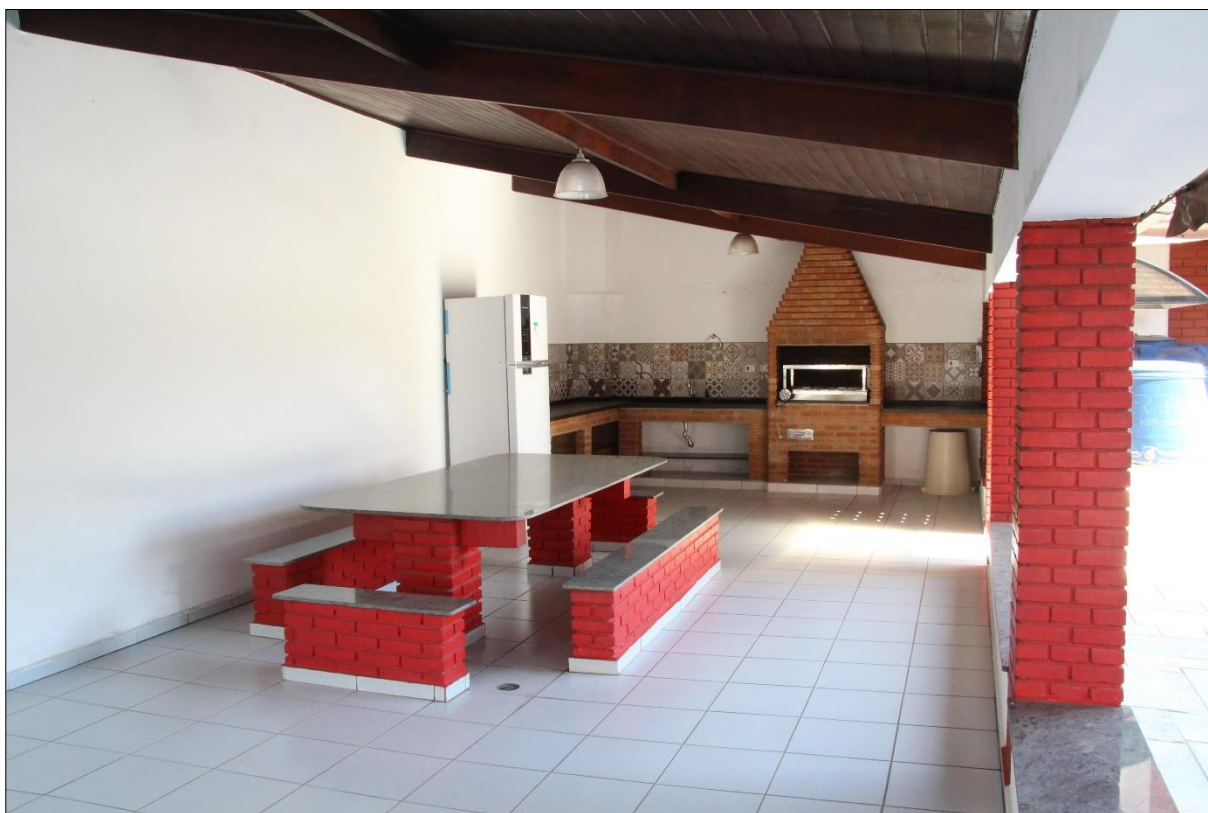
Na churrasqueira o piso é revestido com cerâmica e as paredes são pintadas sobre massa fina.

Há móveis de alvenaria e os equipamentos usuais, tudo em bom estado.

A churrasqueira.

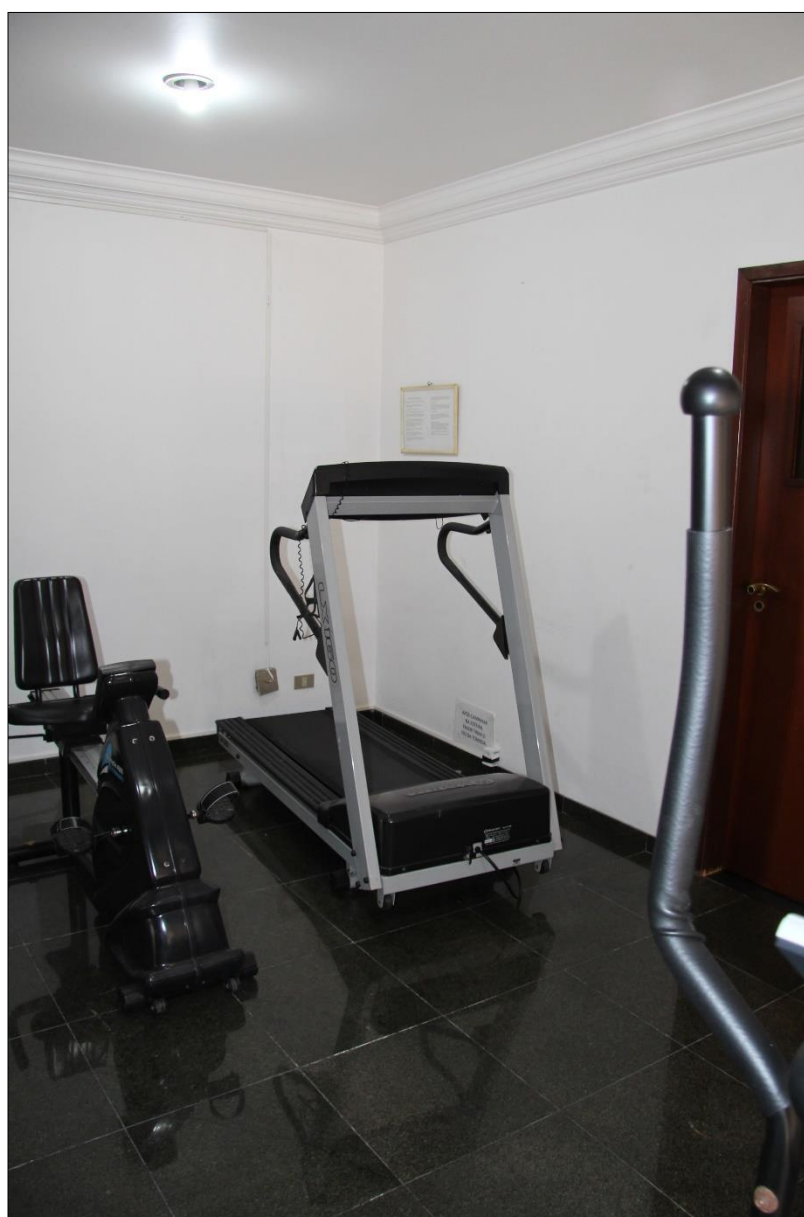
Na sala de ginástica, onde originalmente funcionava a sala de jogos, o piso é revestido com placas de pedra natural polida, as paredes são pintadas sobre massa corrida e o teto possui molduras em gesso.

A sala de ginástica.

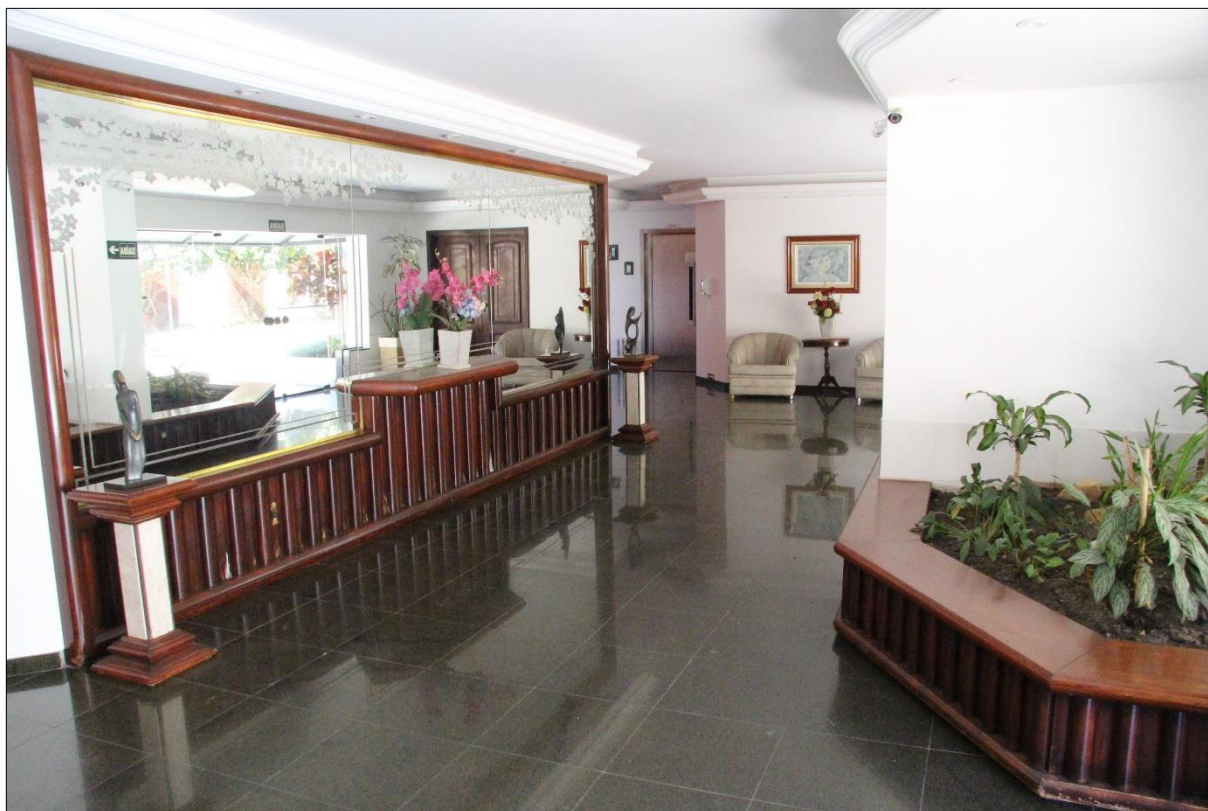
No hall de entrada, as paredes são pintadas sobre massa corrida, o piso é revestido com placas de granito polido sobre cimentado. Há fechamentos em vidro temperado e esquadrias envidraçadas.

O hall de entrada.

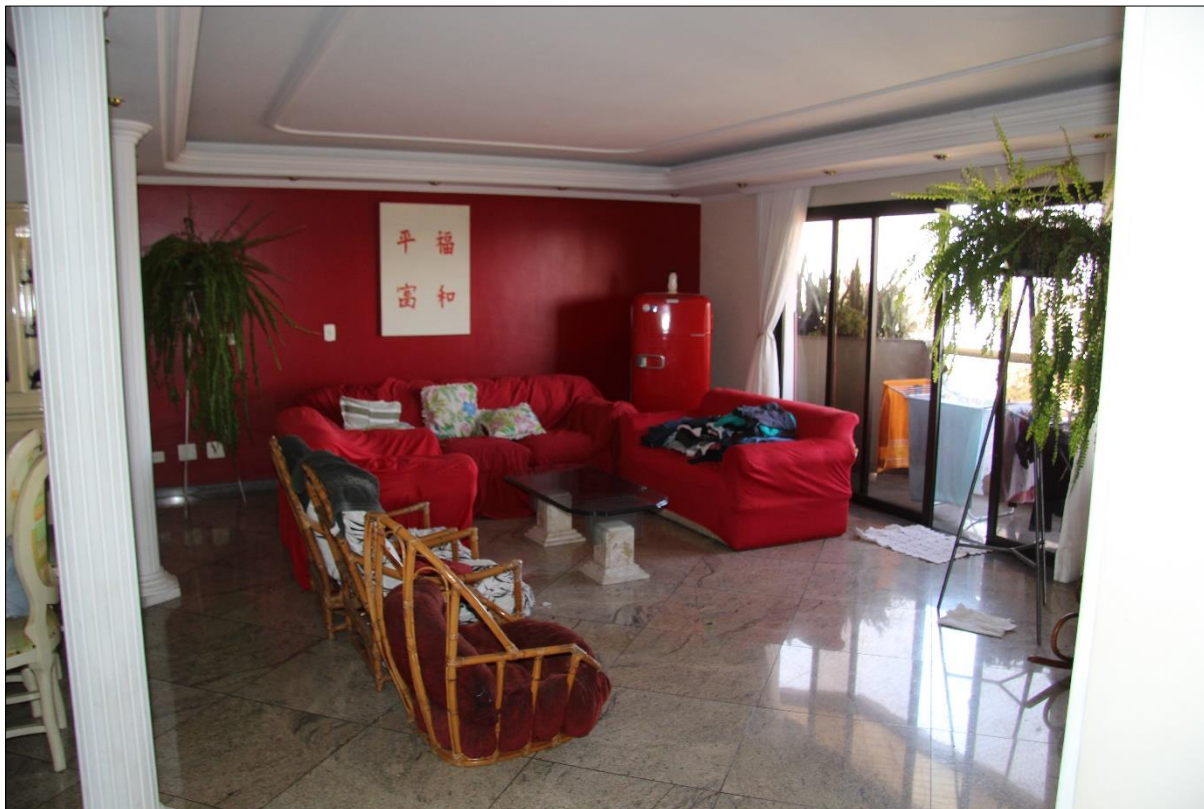
A entrada do apartamento se faz pela sala de estar, que tem o piso revestido com pedra natural polida e as paredes pintadas sobre massa corrida.

O teto possui sancas decorativas em gesso com iluminação embutida.

A sala de estar.

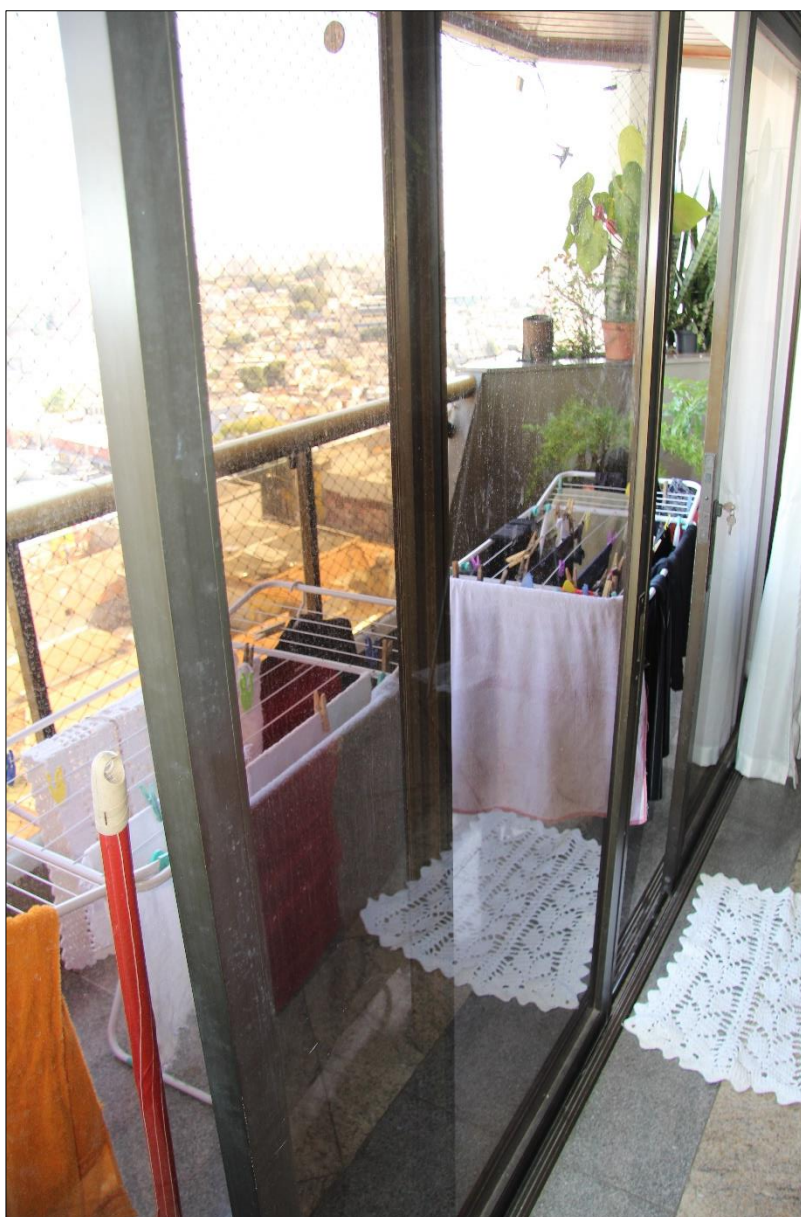
Ao lado da sala de estar fica a varanda, que tem o piso revestido com placas de pedra natural, semelhantes às da sala.

Entre a sala e a varanda há uma porta de correr de alumínio envidraçada. O guarda corpo é metálico no padrão do prédio.

A varanda.

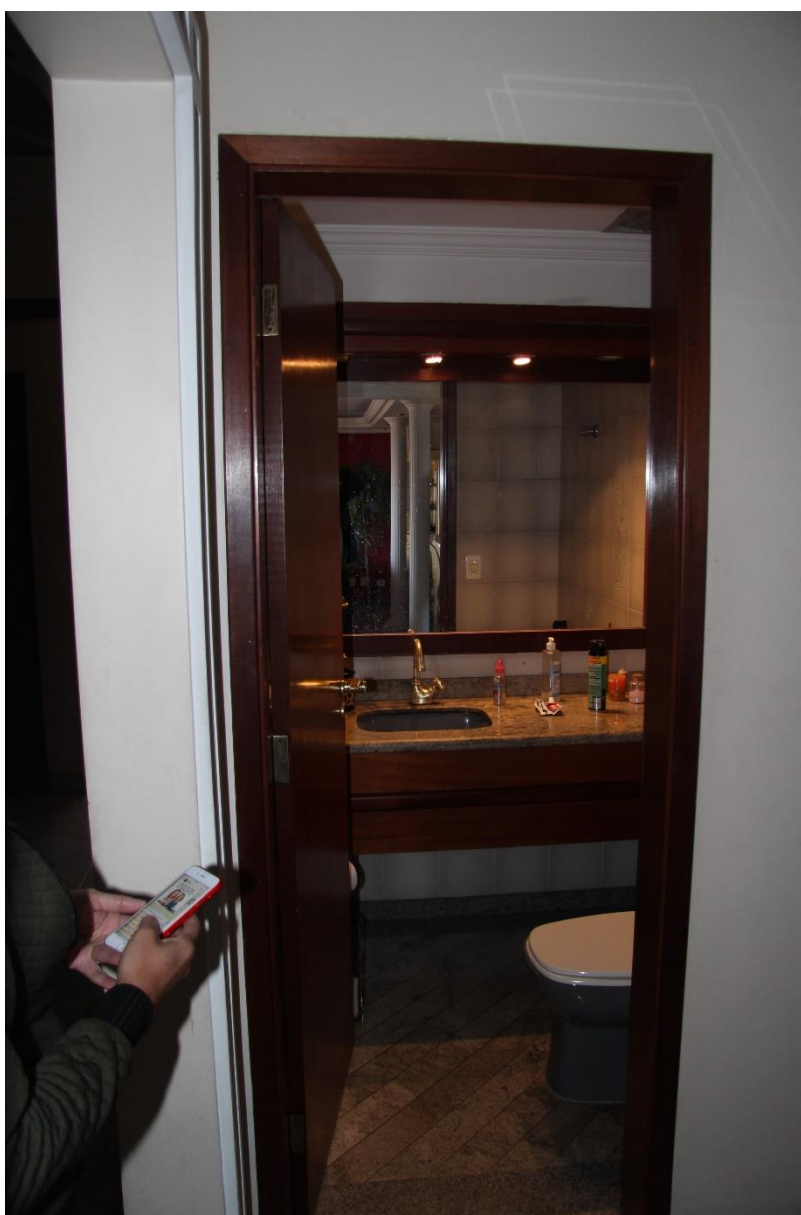
No acesso para os dormitórios fica o lavabo, que tem as paredes azulejadas até o teto e o piso revestido com placas de pedra natural polida.

O forro é de gesso pintado, com sancas decorativas.

O lavabo.

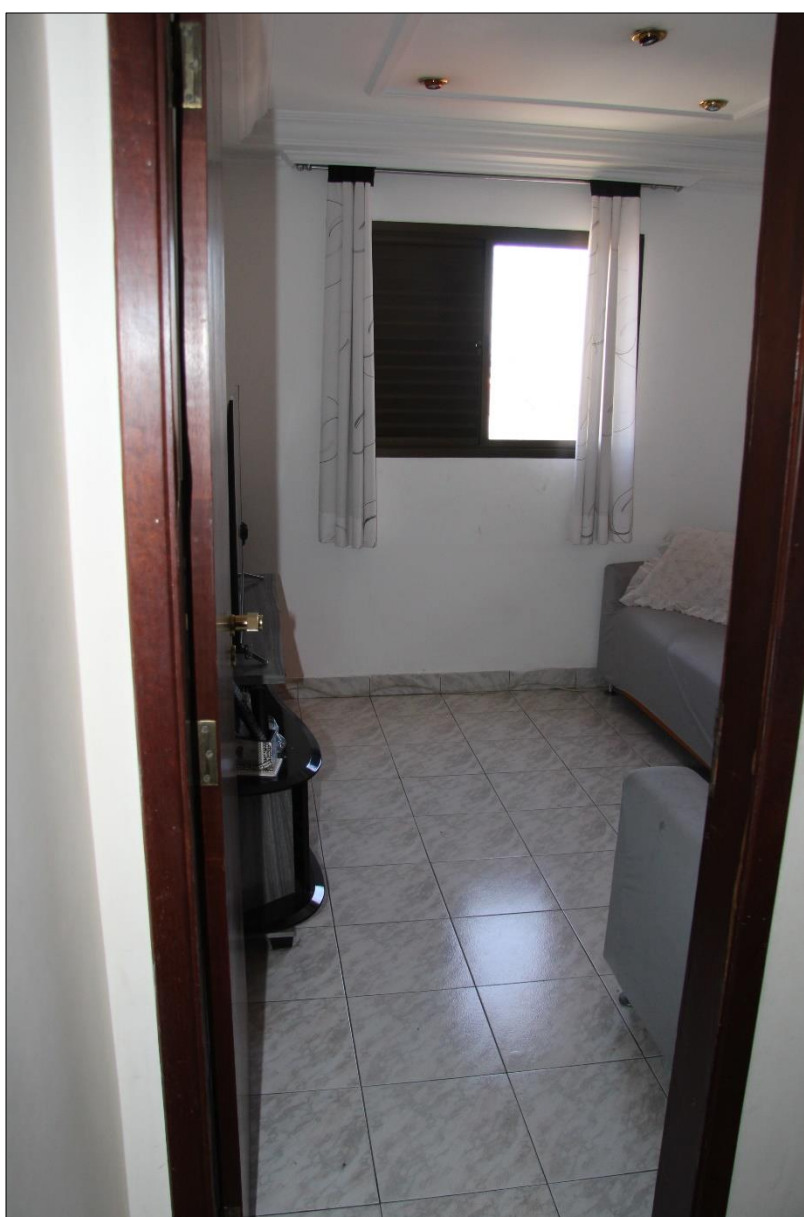
Os dormitórios têm o piso revestido com cerâmica, as paredes e o teto pintados sobre massa corrida.

As janelas são envidraçadas com esquadrias em alumínio no padrão do prédio.

Um dos dormitórios.

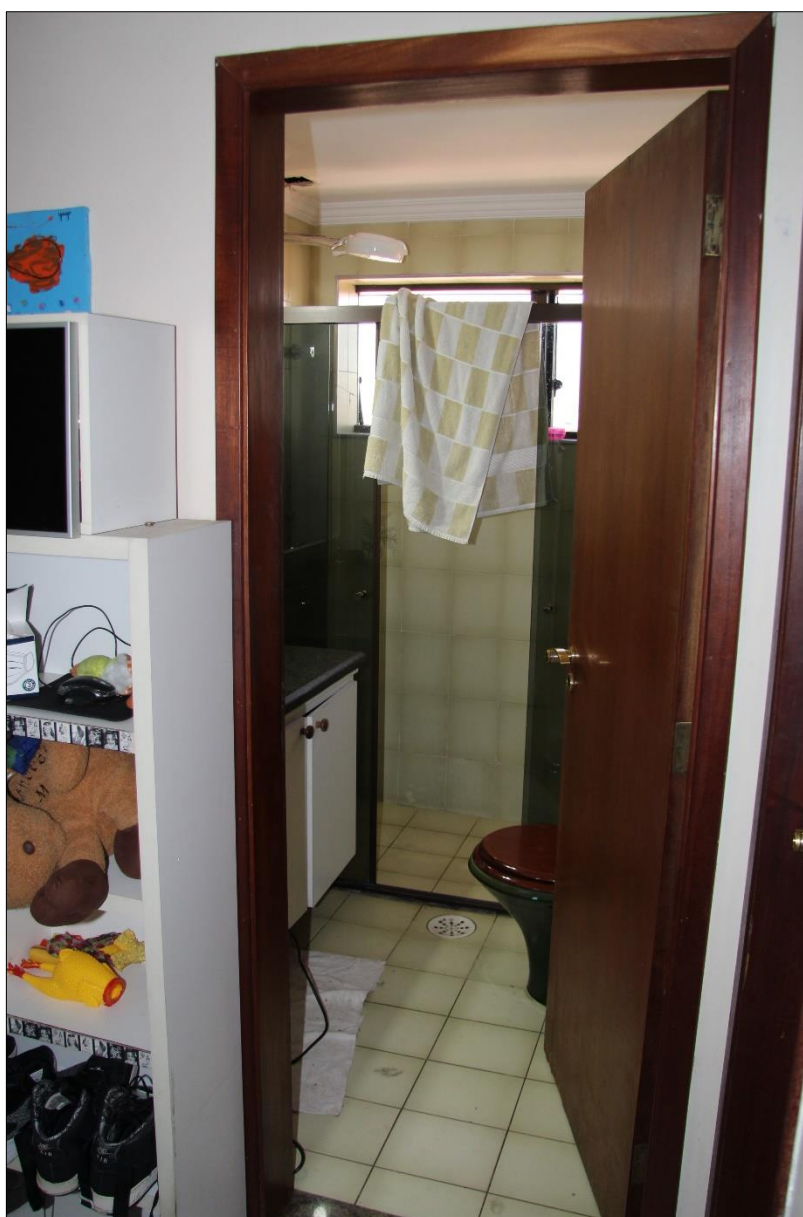
Entre os dormitórios fica o banheiro social, que tem o piso revestido com cerâmica e as paredes azulejadas até o teto.

No banheiro as instalações hidráulicas e elétricas são simples e estão em uso, funcionando normalmente.

O banheiro.

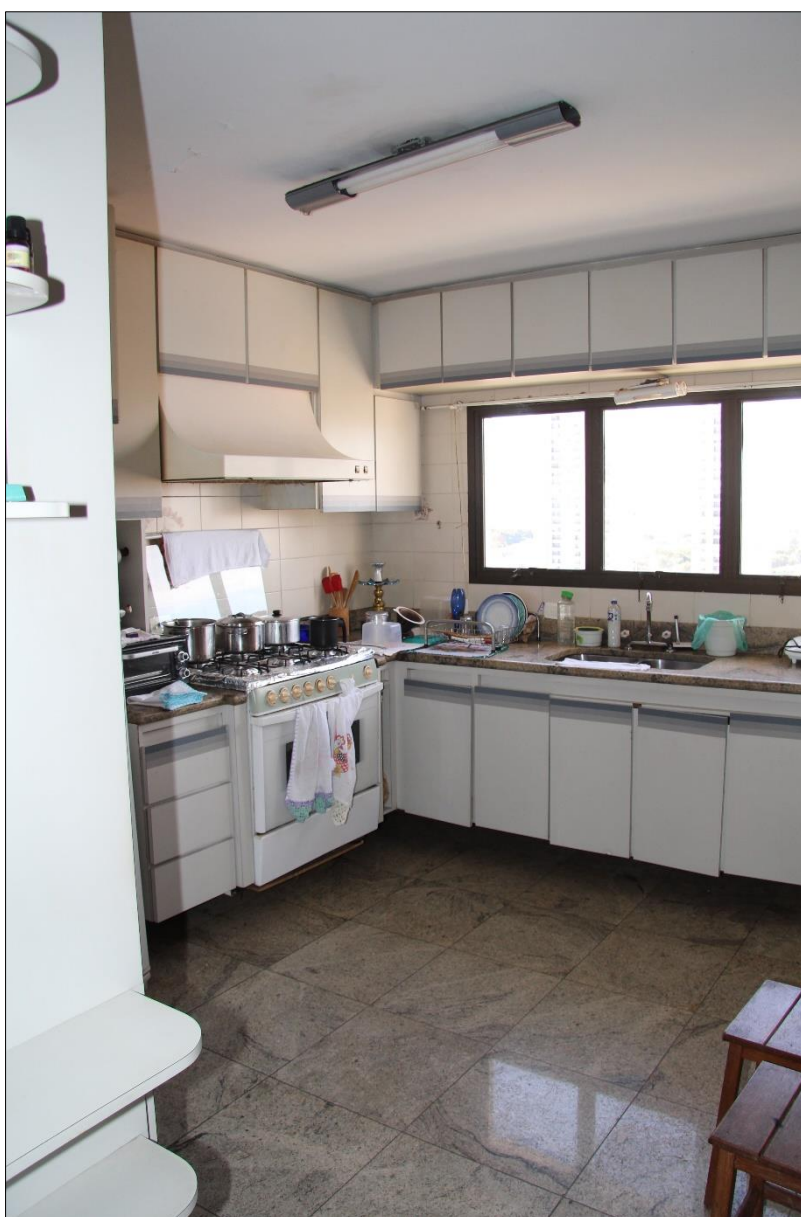
Com acesso pela sala de jantar, a cozinha, também tem o piso revestido com placas de pedra natural. As paredes são azulejadas até o teto e as bancadas são de pedra natural polida com cubas de aço inoxidável.

Na cozinha as instalações hidráulicas e elétricas são simples e estão em uso, funcionando normalmente.

A cozinha.

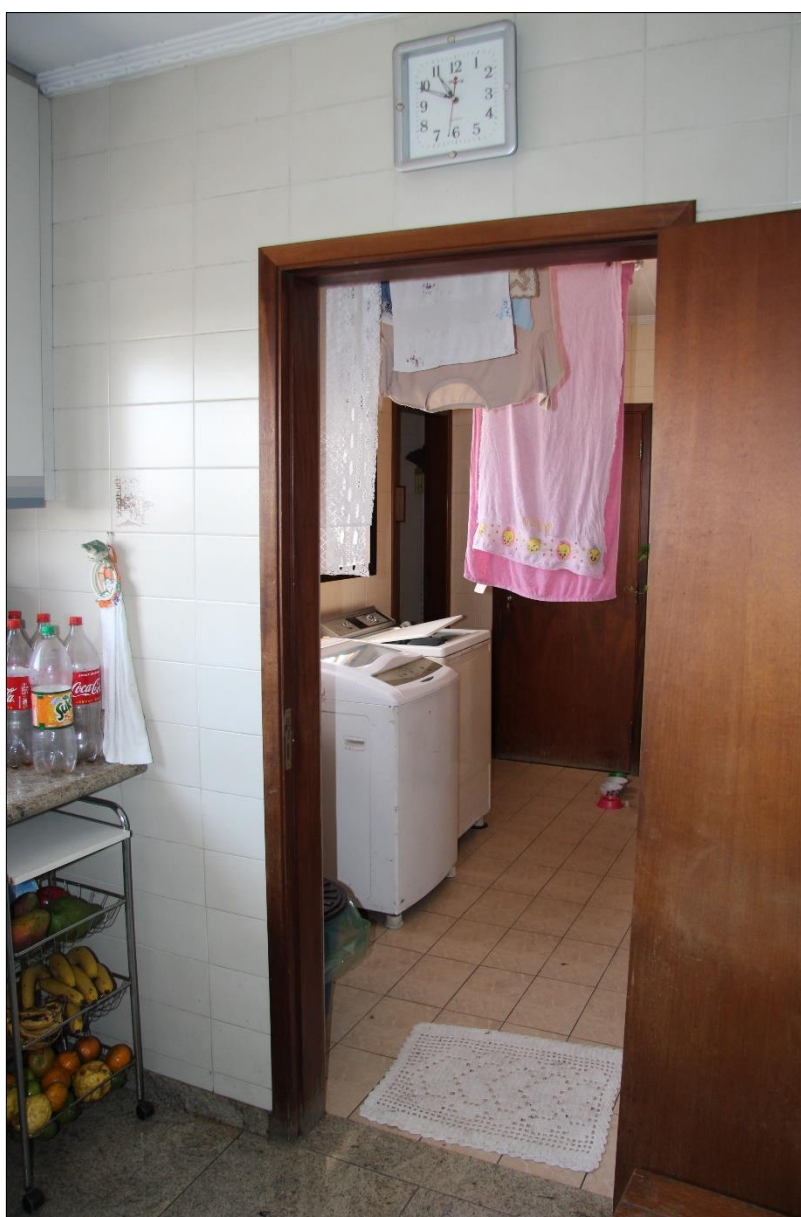
Após a cozinha, fica a área de serviço, que também tem o piso revestido com placas de cerâmica e as paredes azulejadas até o teto.

Tanto na cozinha quanto na área de serviço as janelas são envidraçadas com as esquadrias em alumínio no padrão do prédio.

A área de serviço.

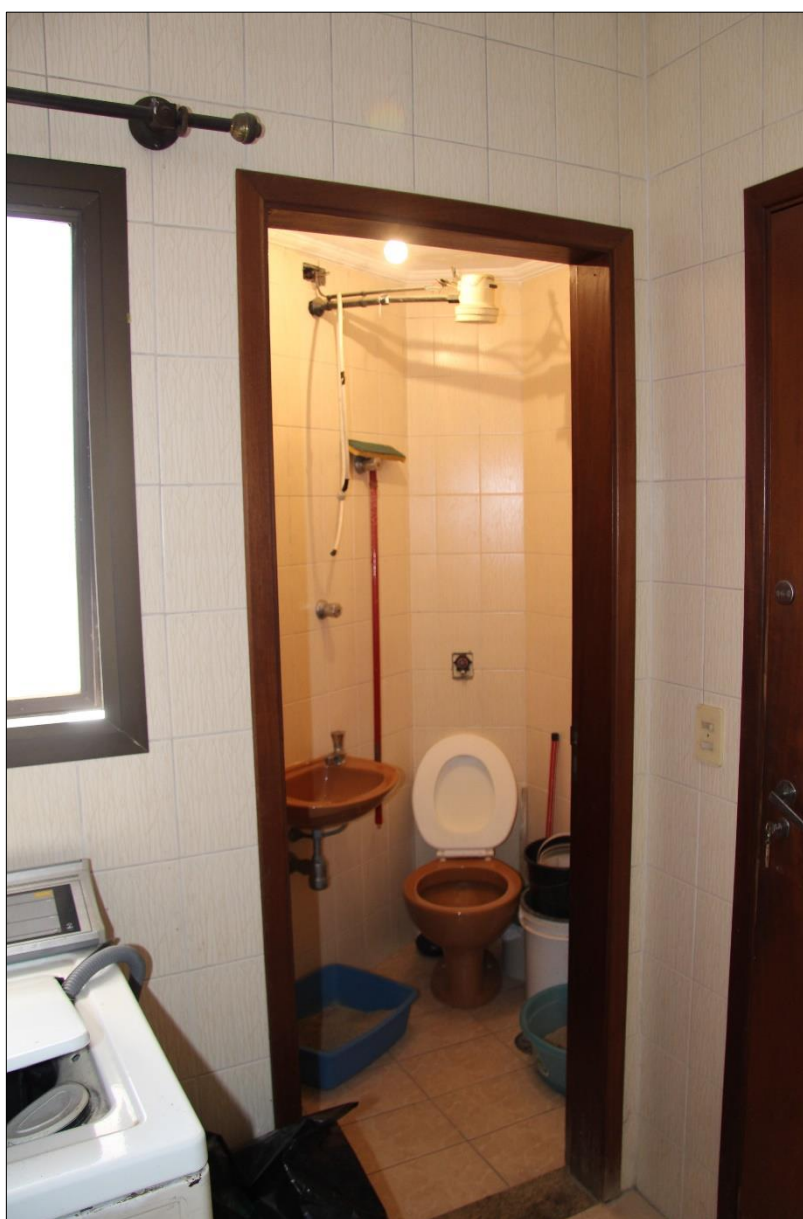
Na área de serviço ficam o banheiro e o quarto de serviço, que têm os pisos revestidos com cerâmica.

No banheiro as paredes são azulejadas até o teto, e as instalações hidráulicas e elétricas são simples e estão em uso, funcionando normalmente.

O banheiro de serviço.

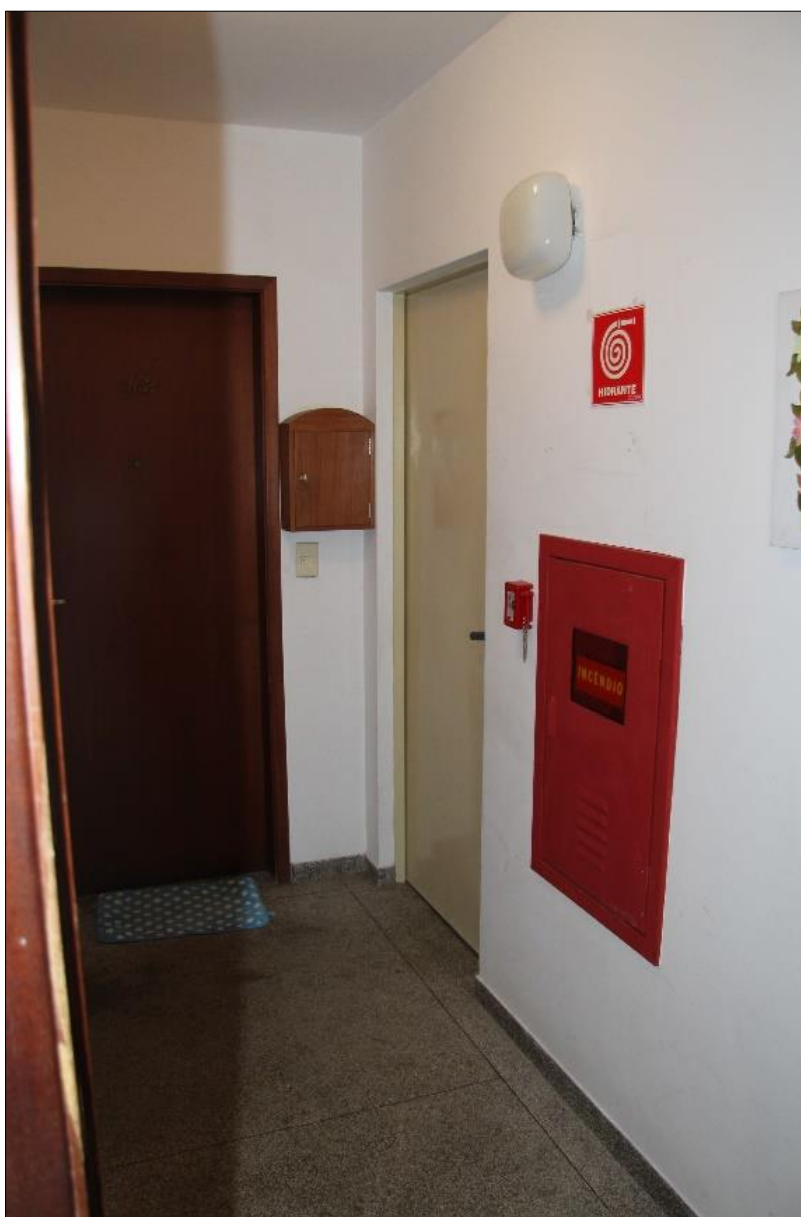
No hall do elevador de serviço o piso é revestido com cimentado polido e as paredes pintadas sobre massa fina.

O hall do elevador de serviço.

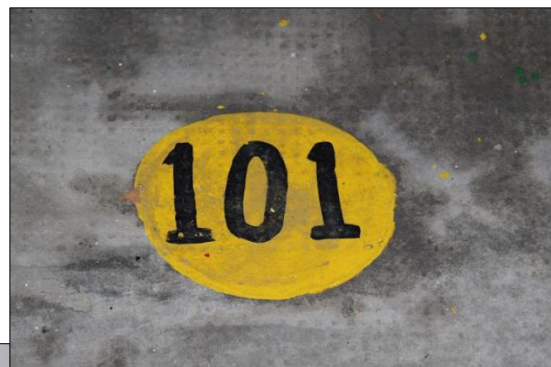
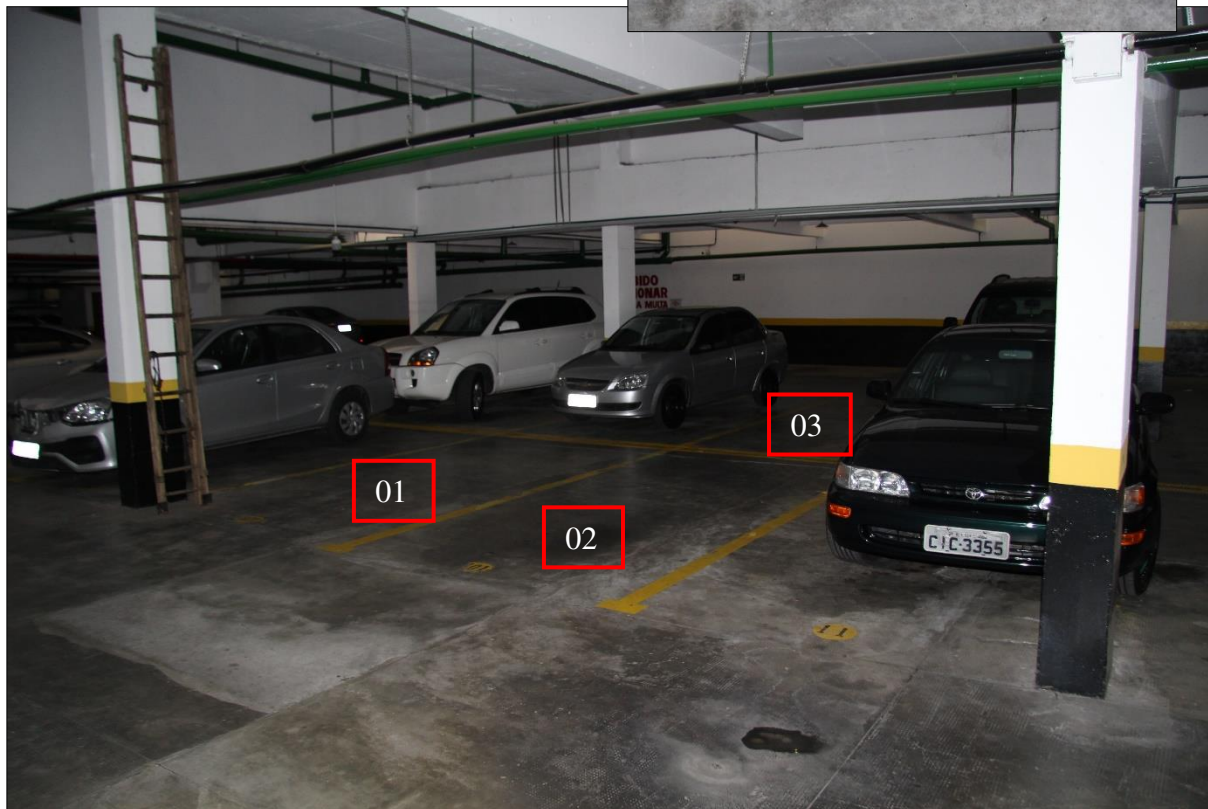
Com acesso tanto pelas escadas quanto pelos elevadores, as garagens ficam no subsolo.

O apartamento conta com três vagas exclusivas nas garagens, que têm o piso cimentado e demarcado com linhas pintadas em amarelo.

As vagas de garagem.
